左俣谷土砂崩壊災害の対応結果について

神岡営林署

柄尾森林事務所 森林官橋 本圭介
蒲田治山事業所 主任 上垣内芳典

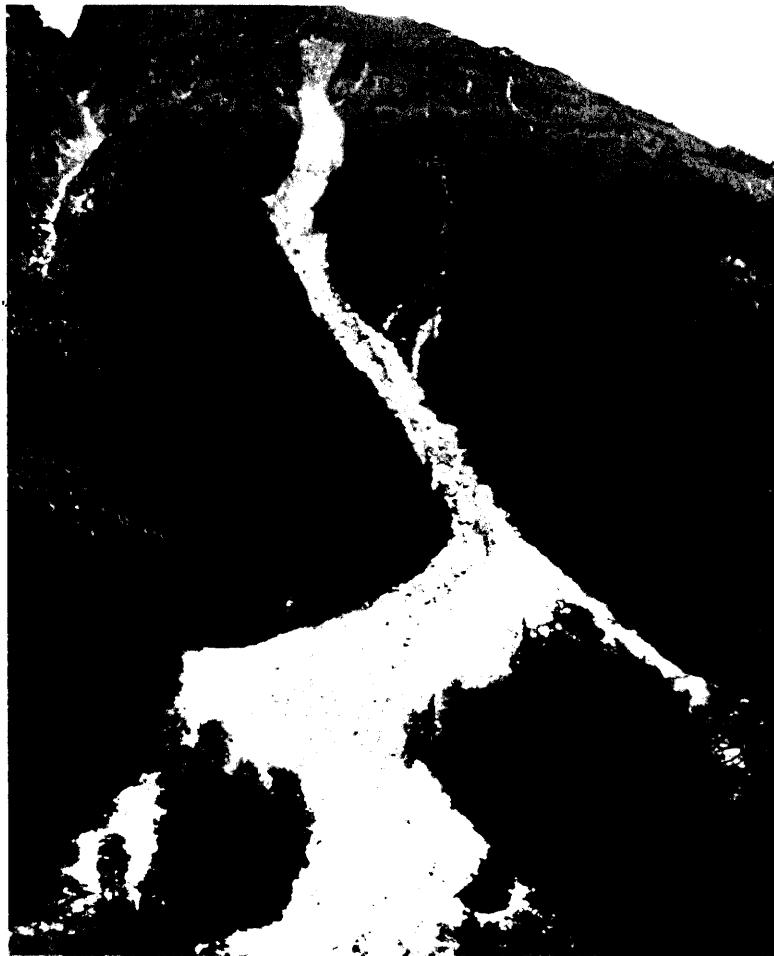
崩壊地全景

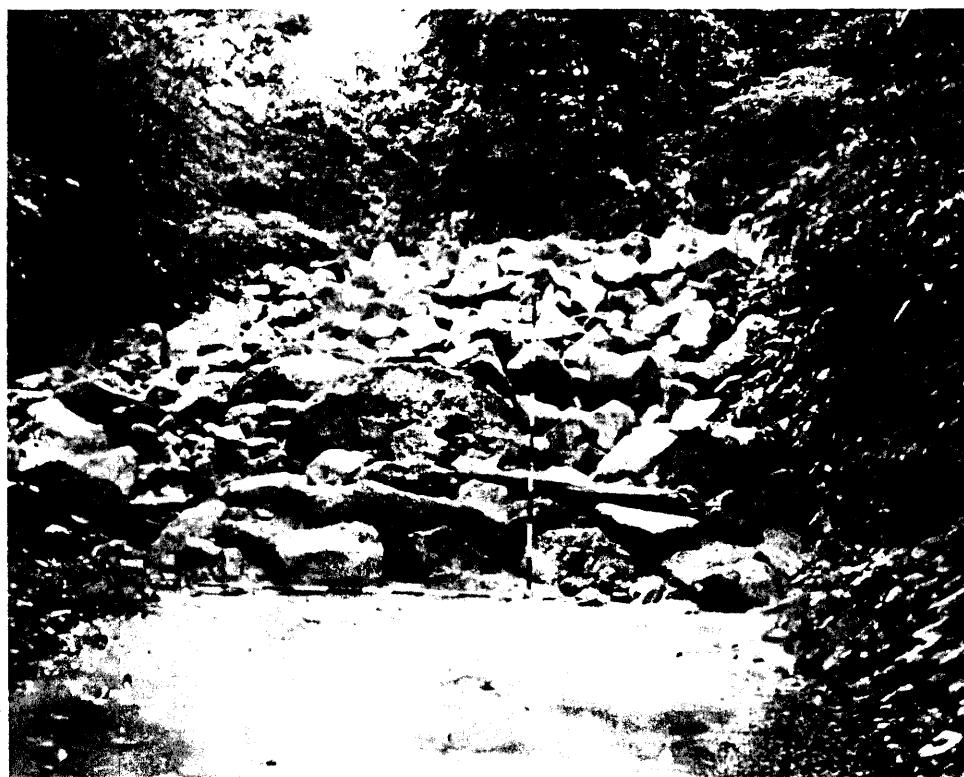
林道上の崩壊土砂

また、崩落土石の除去と林道の仮復旧は急務でありましたが、特に下流への崩落土石の流失を防ぐ為早急に土石除去の必要がありました。

そこで地元の採石業者に除去する土石を何かに使用できないかと相談したところ、採石用原石及び建設用資材として販売に結びつけることが出来ました。
