# 境界不明標解消への取り組み

愛知森林管理事務所 尾張森林事務所  
森林官 田中 真二

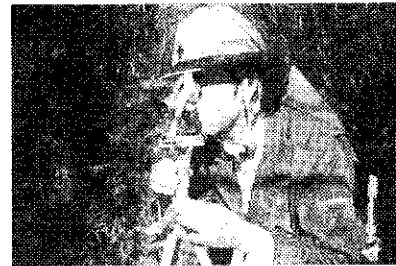
コンパスに製作したアダプター（自在軸）を取り付け、成果表の方向角の実数値（場合によっては±180度した数値）を使用し、探索作業を行いました。

作業中

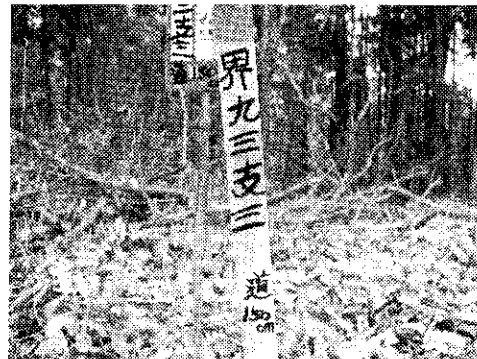
イ. 車道上にある境界点は、丹頂杭を通行の支障とならない箇所へ設置し、境界点から丹頂杭までの距離を記入しました。

境界点から丹頂杭までの距離を記入

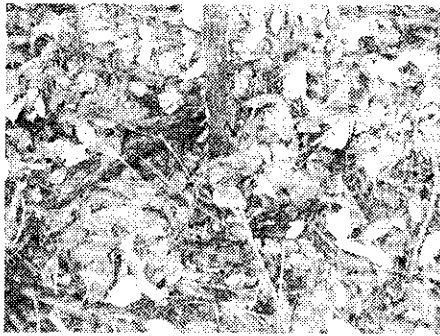
エ、埋没の恐れがある境界点や埋没している境界点には、塩ビ管を設置しました。

設置前

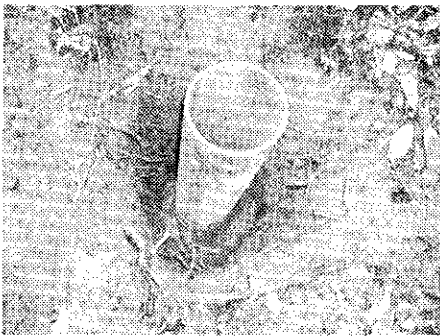
設置中
