造林用作業道における丸太組工法への取り組みについて

独立行政法人緑資源機構中部整備局津水源林整備事務所
業務第二係長 渡邊 康文
業務第二係員 末廣 晴彦

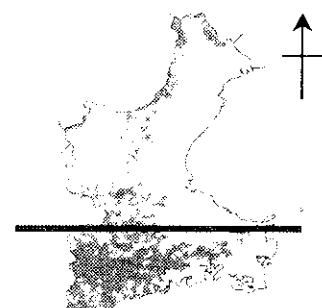
(図1-③)

現在、木材価格等の低迷により、木材の利用が極めて難しい現状にあります(グラフ1-①)。近年、三重県下においても、間伐材等の有効利用に向けて、伐採・搬出コストの削減、生産性の向上を図るため、高性能林業機械を使用した集材方法が取り入れられつつあります。(グラフ1-②) これには、林道、作業道等の路網整備が必要不可欠です。一方、地況は急傾斜地(傾斜度30°以上)が多く、また、伊勢市から飯高町にかけて中央構造線が走り、その構造線を局所として、概ね県下全域にわたり、表層は風化された岩が多く見られ、もろく・崩れやすいため、作業道開設は、極めて困難な状況であります。(図1-③)

資料:土地分類図(1975、国土庁土地局)

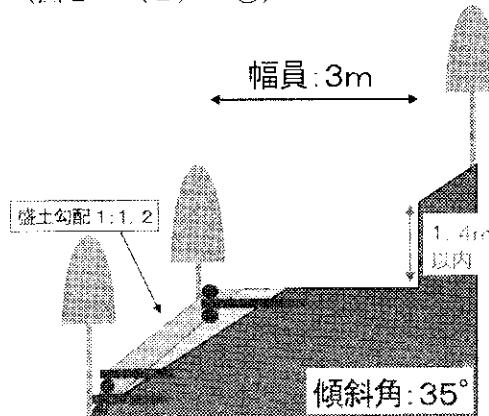
(図2-(2)-①)

(2) 丸太組工法(図2-(2)-①、写真2-(2)-②)開設手順

③ 盛土の法尻最下部(土砂の落止まり線)に丸太組による構造物(法尻土留工)を入れます。(写真2-(2)-⑤)

注1) 法尻土留工最下部の地山にたいして水平に入れる丸太(桁木、規格末口18cm程度)は、作業道の基礎となるため、必ず地山に入れます。また立木がある場合には、それを支えとして丸太組をより強固にします。

注2) 桁木の上に載せる地山に対して垂直に入れる丸太(横木、規格末口14cm程度)は、

概ね1m程度に採材したものを使用しますが、地山の形状に応じ長さは調整します。

注3) 法尻土留工最上段は、桁木が土圧によりせり出すことを防ぐため横木で終わります。

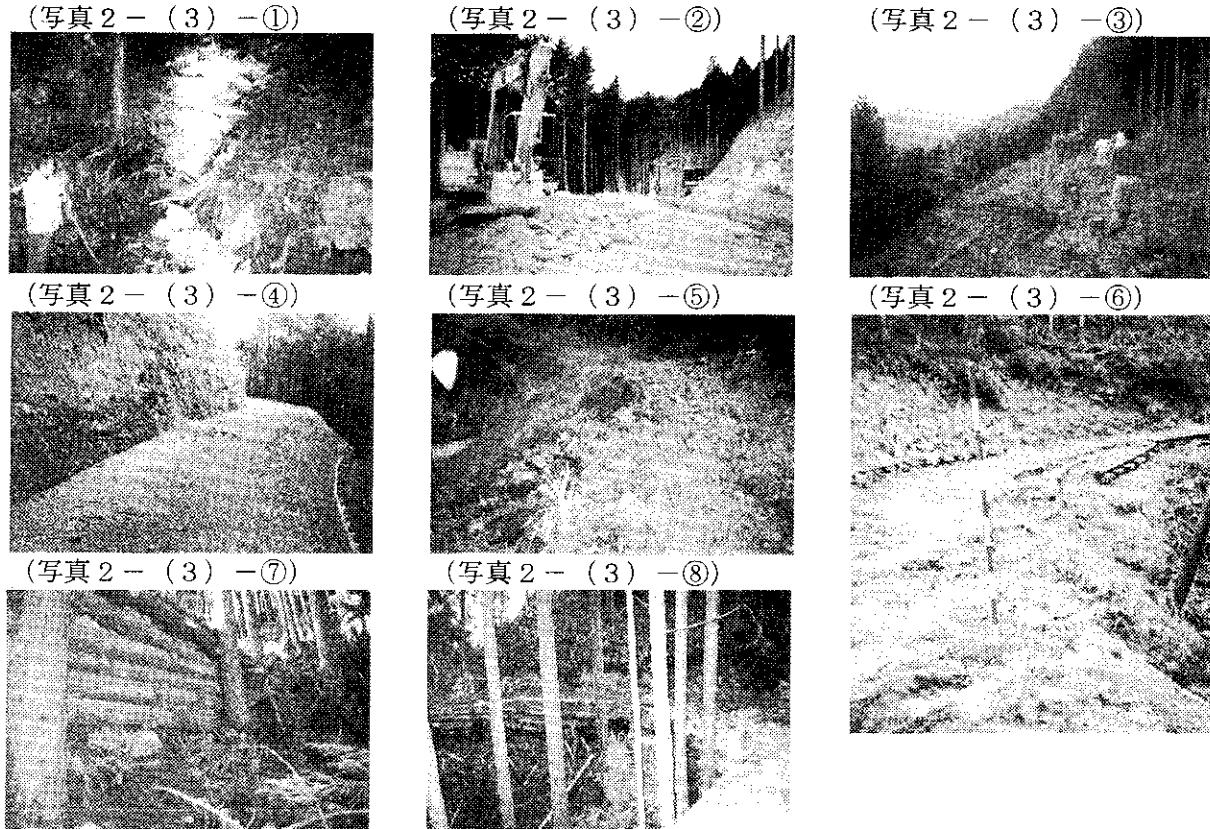
(ア) 崩壊の恐れがあると判断された場合でも、目的地へ到達するために無理をして開設していた箇所がありました。(写真2-(3)-①)

(ア) 岩等の掘削が容易に出来るよう大きな重機を使用していました。

(イ) 使用重機が大きいため、伐開幅も5m程度と大きくなり、また切取高も大きくなってしまいました。(写真2-(3)-③)

(ウ) 切取及び盛土量が多くなり、崩壊を誘発してしまいました。(写真2-(3)-④)

- (ア) ヒューム管等による暗渠排水の構造物設置後の維持管理が適切になされておらず、受け口が土砂で埋まり、その結果修理が必要となりました。(写真2-(3)-⑤)
- (イ) U字溝横断工等の設置箇所が適切な位置になされておらず(盛土部への排水)、崩壊を誘発している箇所がありました。(写真2-(3)-⑥)
- エ 法尻土留工等適切な丸太組工法が出来ていませんでした。
- (ア) 丸太組の最下部の朽木が地山にのっておらず、適切な丸太組工法がなされていない箇所がありました。(写真2-(3)-⑦、写真2-(3)-⑧)

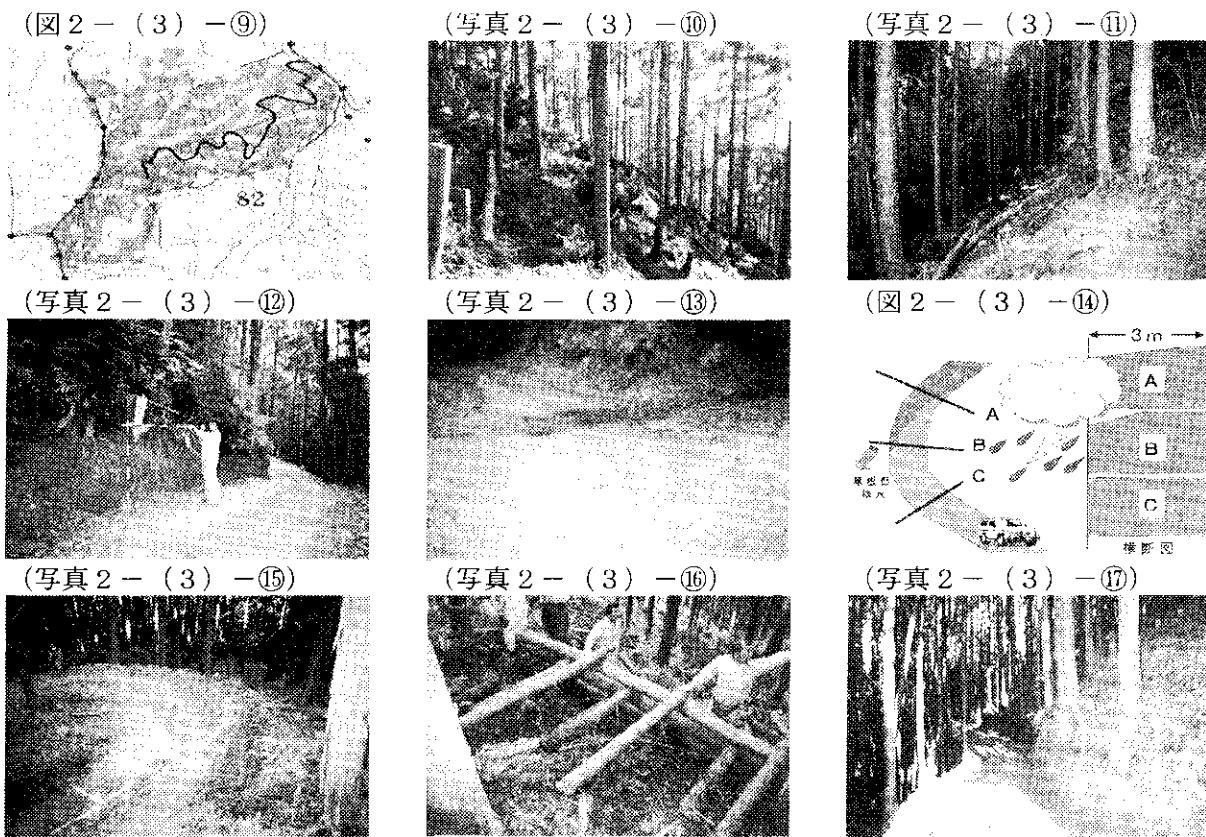
- ア 森林基本図等から危険箇所を判読の上、現地踏査を十分に行いルート選定しています。
- (ア) 現地踏査前に1/5,000の森林基本図から得られる地況データを基に3色(安全:緑、注意:黄、危険:赤)で色塗りを行っています。(図2-(3)-⑨)
- (イ) 色塗り後の1/5,000の森林基本図をもって、現地との整合性、安全性を十分精査の上、ルートを決定しています。(写真2-(3)-⑩)
- イ 伐開幅、切取高を小さくするため、重機はコンマ2.5(小旋回)以下の重機を使用しています。
- (ア) 伐開幅は、必要最小限の幅員3m分とし、必要以上の伐開は行っていません。
- (写真2-(3)-⑪)
- (イ) 切取法高は、直切りで1.4m以下に抑えています。(写真2-(3)-⑫)
- ウ 排水に関しては、維持管理が容易に出来るよう路面高を調整することによる排水とし(構造物は入れない)、また適切な位置(常水の谷・尾根等安定箇所)で排水しています。
- (ア) ヒューム管等による暗渠排水は極力行わず、常水のある谷部では洗越工による排水とし、水のない谷部(堆積土)では基本的に排水しません。(写真2-(3)-⑬)
- (イ) 開渠による横断工も構造物は使用せず、尾根部で路面高を調整することにより、排水することとし、盛土部では排水しないようにしています。
- (図2-(3)-⑭、写真2-(3)-⑮)
- エ 法尻土留工、路面処理工等適切な丸太組工法を行っています。
- (ア) 法尻土留工最下部の朽木は、必ず地山にのせることとしています。
- (写真2-(3)-⑯)
- (イ) 適切な丸太組工法を行うことにより、切取法高を1.4m以下に抑えています。
- (写真2-(3)-⑰)
- (ウ) 丸太組工法の箇所は、盛土となるため排水は行わないようにしています。

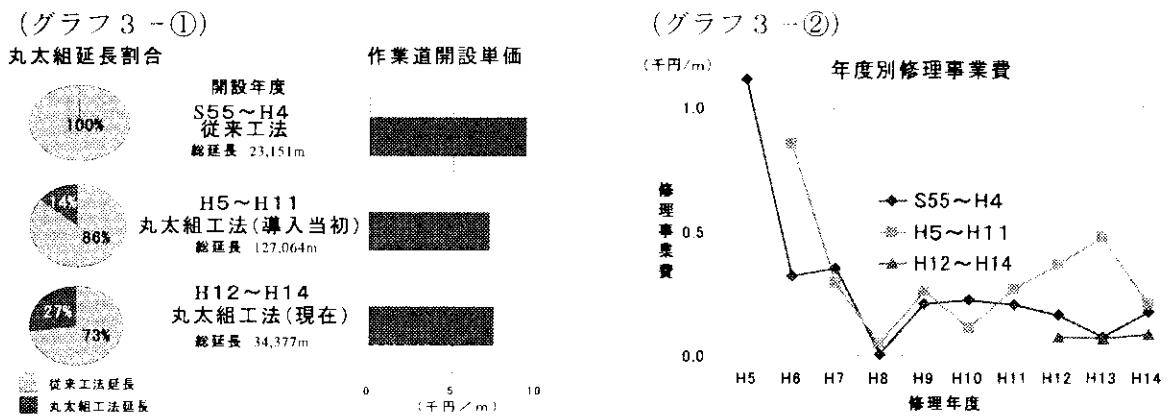
3. 実行結果 (①従来工法 S55～H4 ②丸太組工法当初 H5～H11 ③現在の丸太組工法 H12～H14)

- (1) 作業道開設延長に対する丸太組工法延長の割合 (グラフ 3-①: 左)
 - ① 開設延長 23,151m 0 %
 - ② 開設延長 127,064m 14 %
 - ③ 開設延長 34,377m 27 %
 丸太組工法の資材は、極力、作業道周辺造林地の間伐材を有効利用することとしています。
- (2) 作業道開設単価 (グラフ 3-①: 右)
 - ① 9.4 千円/m
 - ② 7.2 千円/m
 - ③ 7.5 千円/m
- (3) 作業道修理事業費 (グラフ 3-②)
 - ①・② 作業道開設当初は、修理費がかかり、作業道が落ち着くまでにかなりの時間を要しています。
 - ③ 作業道開設当初から、作業道は安定し、落ち着いており、修理コストを大幅に縮減しています。
