中央アルプス空木岳周辺の
高山植物植生復元委託事業
作業報告書

平成 16 年 2 月

計画機関 中部森林管理局
実施機関 社団法人日本林業技術協会

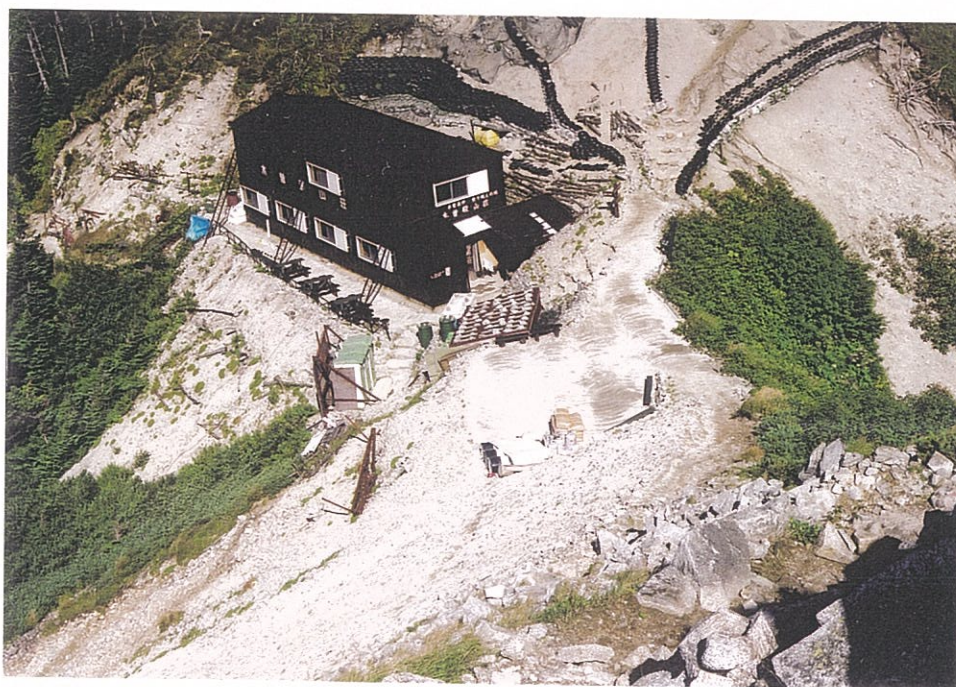
写真-1 写真上部の建物が木曾殿山荘、平地がヘリポート、右端が登山道、写真右半分の荒廃斜面が事業実施箇所。

ここは、木曾殿山荘脇に設けられているヘリポートの隣接地で、空木岳に向かう登山道沿いの西向き斜面、傾斜 25~30° である。

現状は、風化花崗岩の石礫とマサ土からなる荒廃裸地である。しかし、隣接地で大径の石礫が堆積し、マサ土が安定している場所ではイワツメクサ、イワノガリヤス、イワウメ、ミヤマダイコンソウ、トウヤクリンドウ、コマウスユキソウ等の植生が生育している。

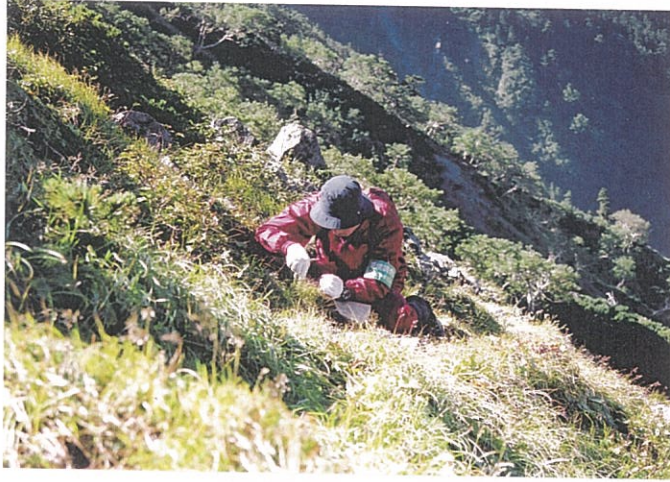
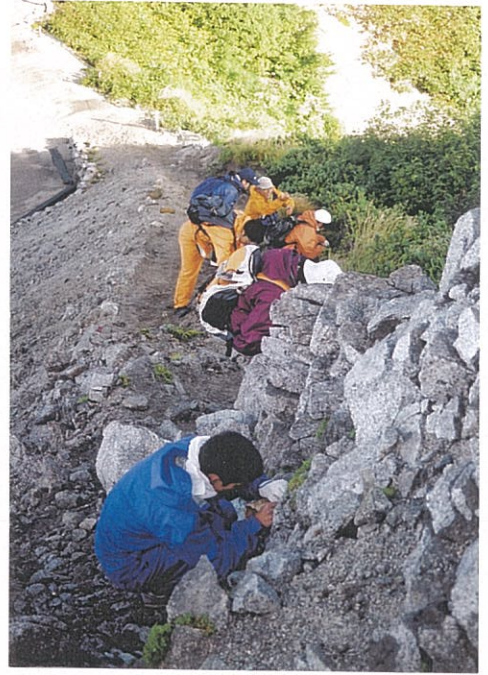
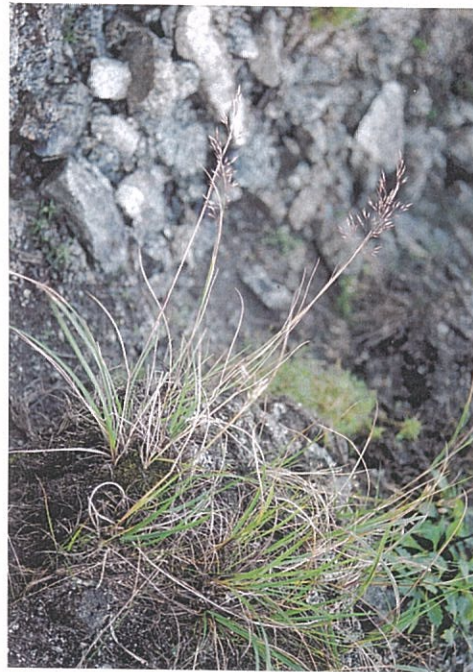
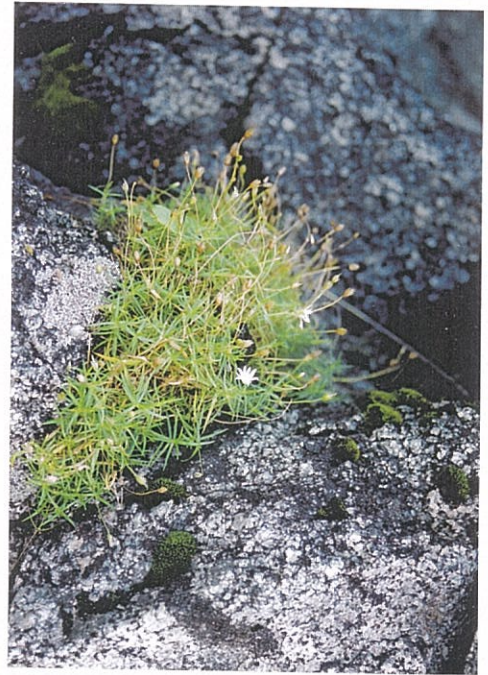
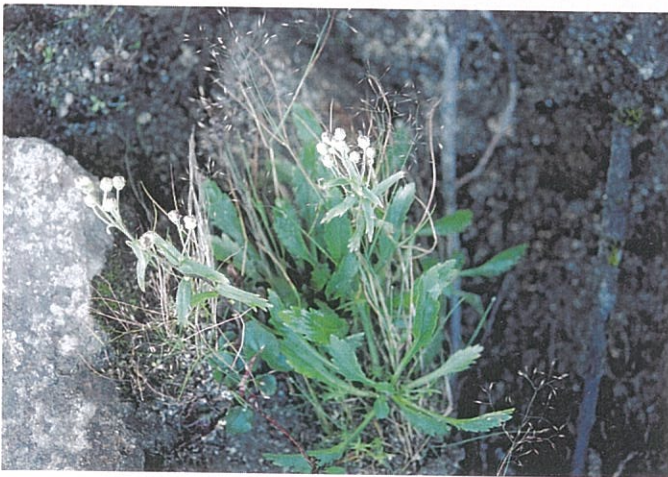
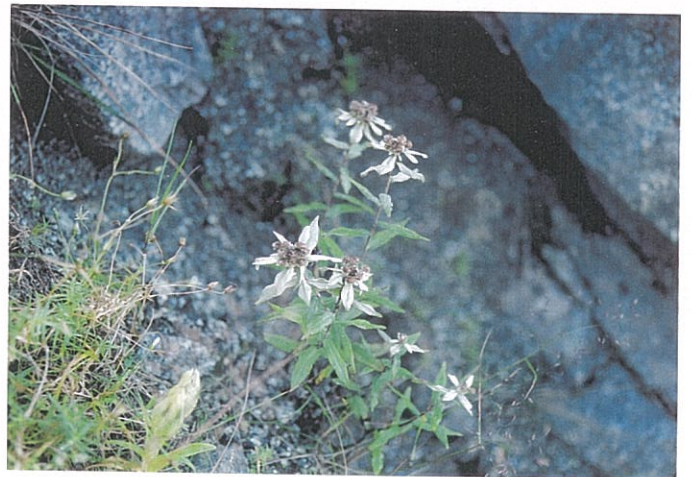
写真-2 種子採取状況と主な植物

このため、ここで使用する種子は、現地周辺に生育している高山植物の種子を採取し、直接播種することとした。採取は、多くの植物種の種子が熟成する時期として 9 月上旬を予定し、実際には 9 月 5 日に実施した。時期的には、採取場所、毎年の気象条件によって多少異なると思われるが、今回はイネ科植物などはやや遅く、トウヤクリンドウなどではやや早い状況であった。

採取した植物は、トウヤクリンドウ、ミヤマアキノキリンソウ、イワツメクサ、ミヤマダイコンソウ、ミヤマアシボソスゲ、イワノガリヤスなどで、採取量（種子の生重）は以下のとおりである。

左 イワノガリヤス
右 イワツメクサ

下左
ミヤマオトコヨモギ
下右
コマウスユキソウ

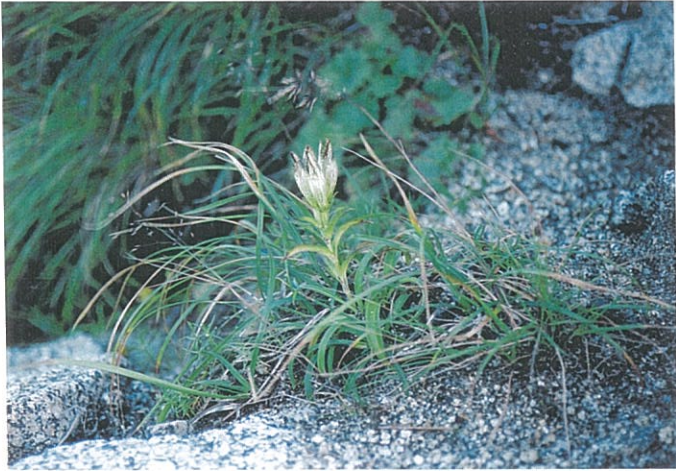
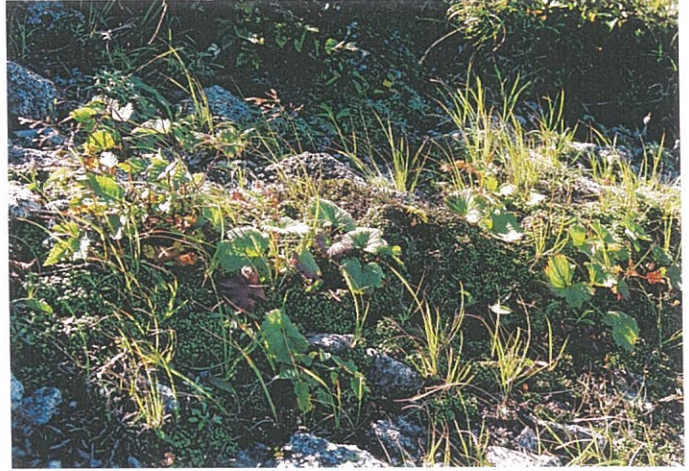
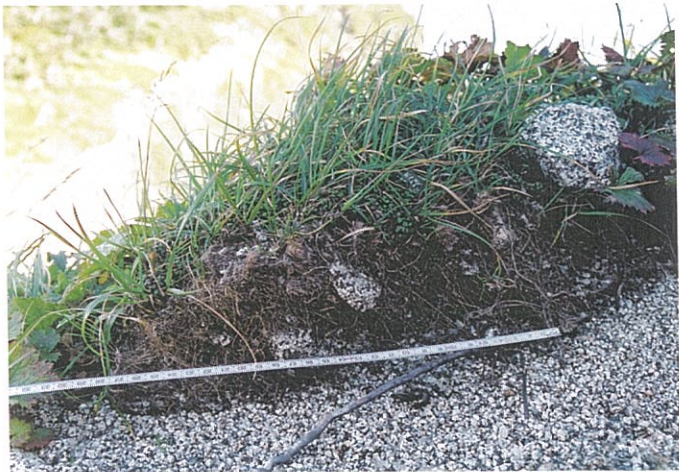
左上 トウヤクリンドウ
 右上 ミヤマダイコンソウ
 イワウメ
 イワノガリヤス

左 植生で被覆された風化花崗岩

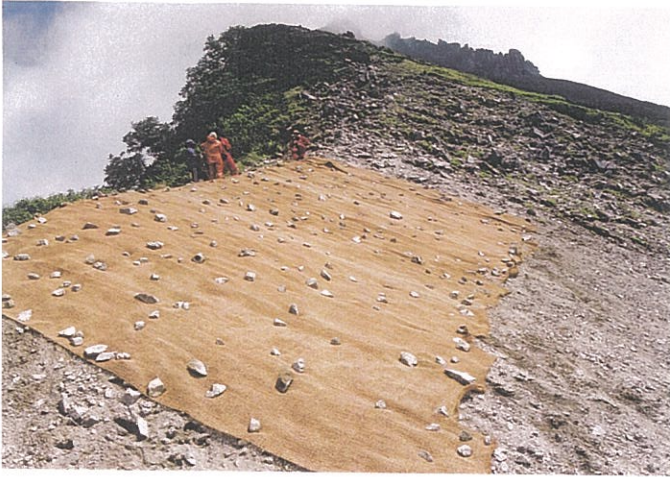
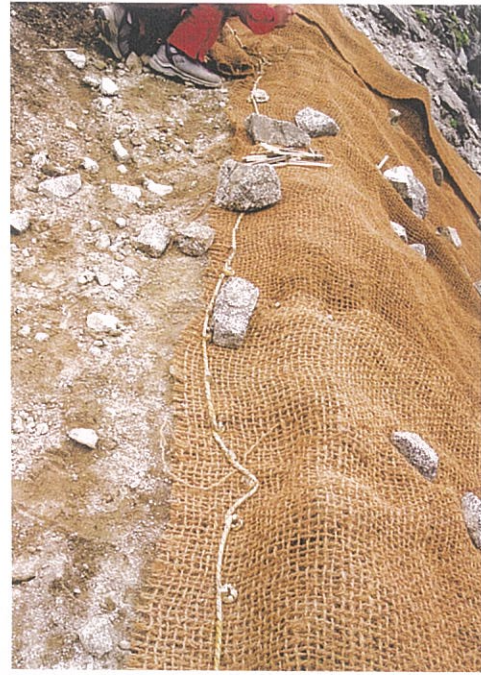
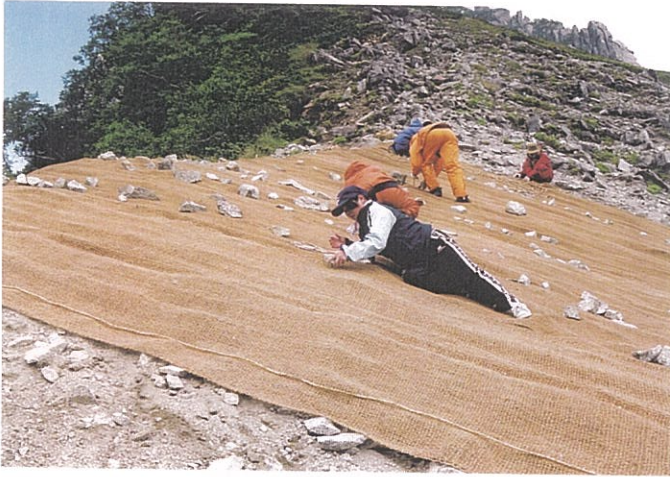
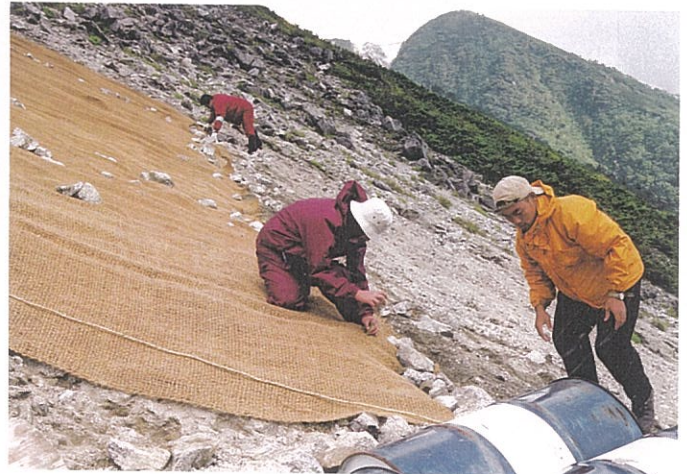
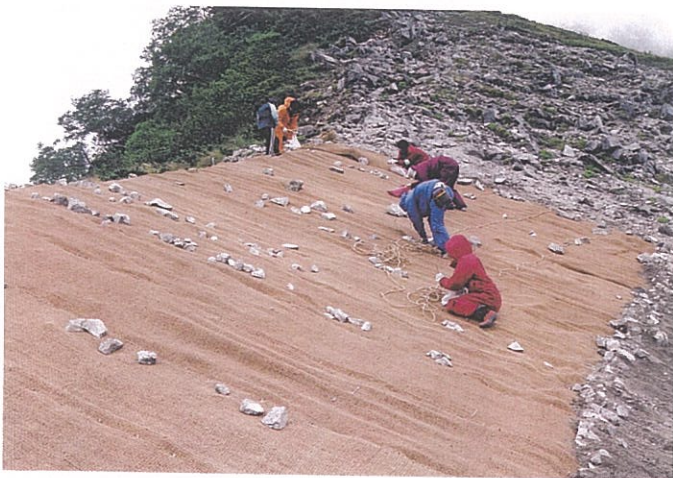
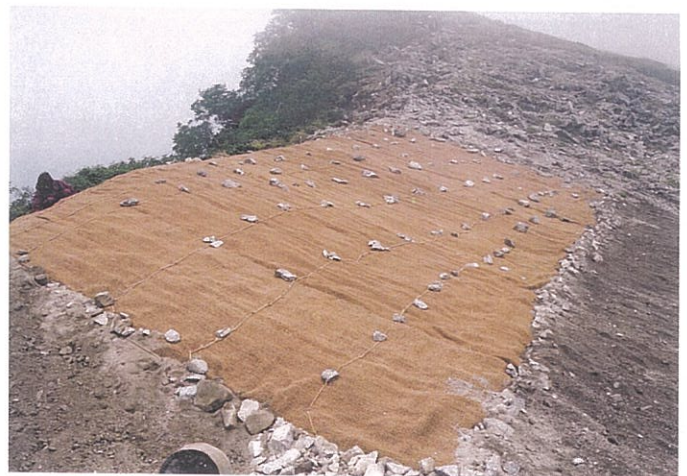
写真-4

左上 むしろの仮置き
上 上縁部の固定
左 播種後のむしろ綴じ（縦）

右 下縁部の固定
左下 横方向の固定
右下 植生復元事業完成状況

伏工の手順は、植生復元予定地に対し、上から下に向けて 14 枚の麻むしろを敷き、105 m²の範囲がむしろで被覆されることを確認。その後、登山道沿いの上部を竹串と荒縄、現場の石礫を使って留めたうえで、現地採取した種子をむしろの下に播種した。播種後、縦方向のむしろの重なりを竹串で留めてから、下端を竹串、荒縄、現地の石礫を使って固定した。次いで横方向に対し竹串と荒縄を使ってむしろの押さえを行なった。さらに、むしろを伏せる際に拾い上げておいた比較的大きな石礫を、荒縄に沿って重石として並べ事業の終了とした。

- ・ 現場が風化花崗岩のマサと小径化した石礫を主とした荒廃地で在ったため、むしろ伏工を行なった。その際、むしろを固定するのに竹串を利用したが、土質の関係で打ち込んでもすぐに緩んでしまい、補強策として現場の石材を重石として使う必要が生じたが十分な石材の確保ができない状況であった。したがって、来春の状況によっては杭、アンカー、土嚢など竹串の代用品について考える必要がある。
- ・ 15m×7mの範囲を一律に伏工で覆ったが、斜面傾斜が約30°と急なため降雨、降雪等を考慮すると斜面長7mではあるが途中で筋工（小段）を配するなどの工夫も必要かと思われた。この点、現実には、施工地が尾根筋から始まっており、登山道からの雨水の流入もない状態にあることから、現地形のまま施工したが、来年度の状況を見たと上で再度検討することとしたい。
- ・ もう1点は、種子の採取である。現地までの到達に時間（1日）を要することから、採取時期をずらして何度も採取することは難しいが、今回のように1回で十分な種の確保をするにはリスクが大きく問題であり、反省すべき点であった。

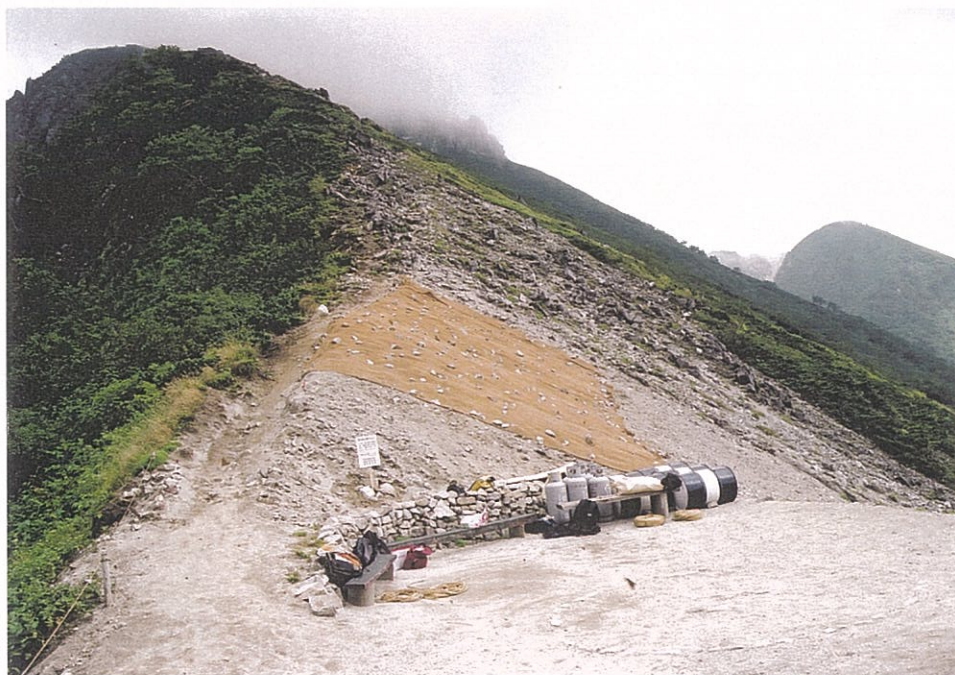
写真-5 看板の設置状況

植生復元のために‘むしろ伏工’を実施したことの趣旨と、この中に立ち入らないこと知らせるための立て看板を設置した。

設置箇所は、伏工施工地が良く見え、かつ登山者の目に触れる場所として、多くの登山者が休憩利用しているヘリポート脇に設置した。
