中央アルプス空木岳周辺の
高山植物植生復元委託事業
作業報告書

平成 17 年 2 月

計画機関 中部森林管理局
実施機関 社団法人 日本森林技術協会

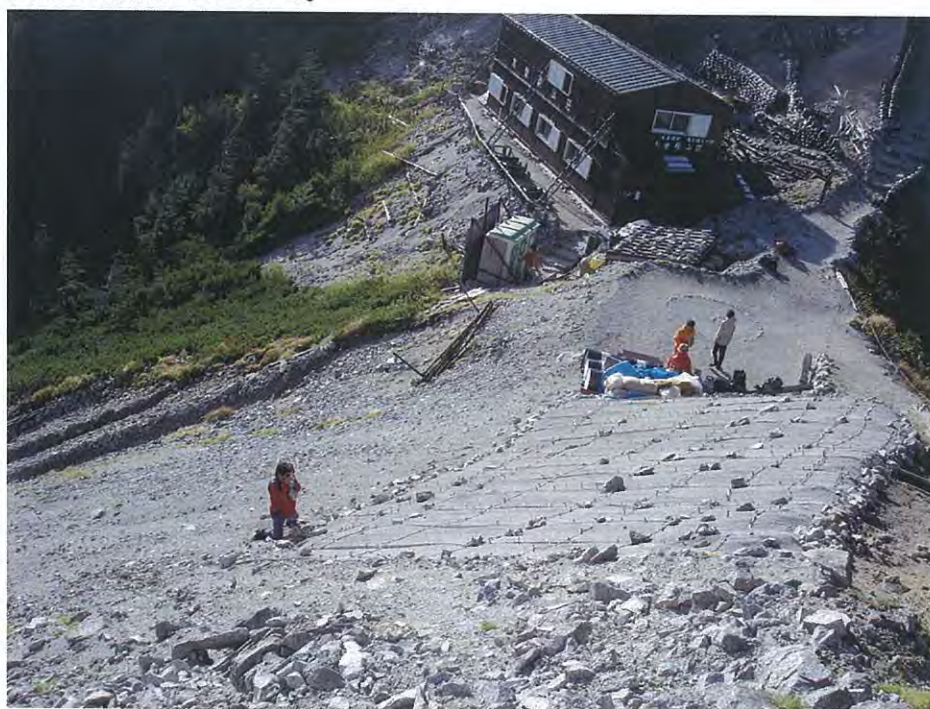
写真2 平成 15 年の植生復元事業実施箇所

ここは木曾殿山荘脇に設けられているヘリポートの隣接地で、空木岳に向かう登山道沿いの西向き斜面(斜面傾斜 32°)である。平成 15 年には同事業において、登山道沿いに長さ 15m、幅 7m 規模について、風化花崗岩の石礫とマサ土からなる荒廃裸地を麻むしろで覆い、高山植物の播種を施しその復元を図った。

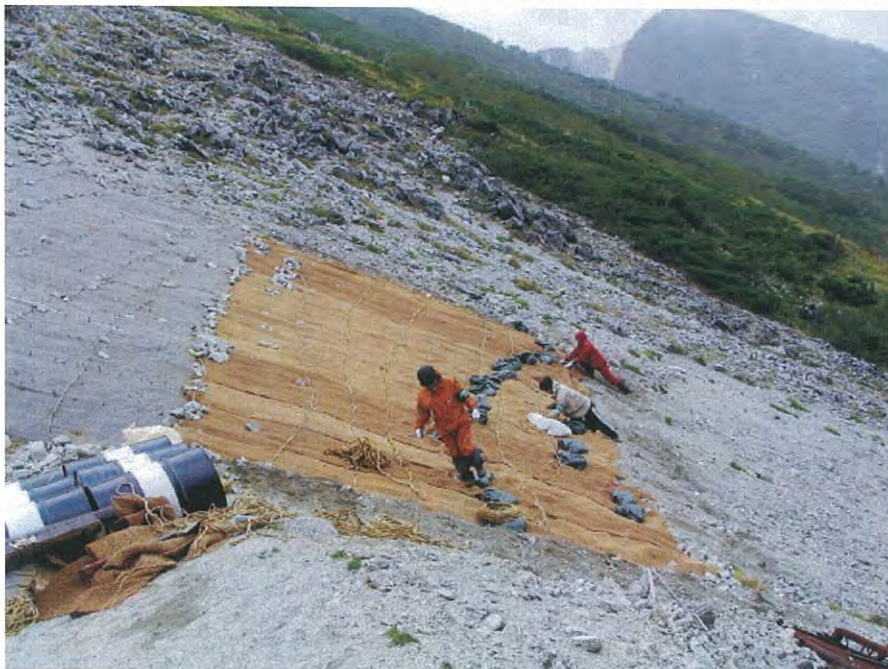
写真3-2 作業状況（麻むしろの固定）

4. 麻むしろを竹串と荒縄、周辺の石礫、土のうで固定。

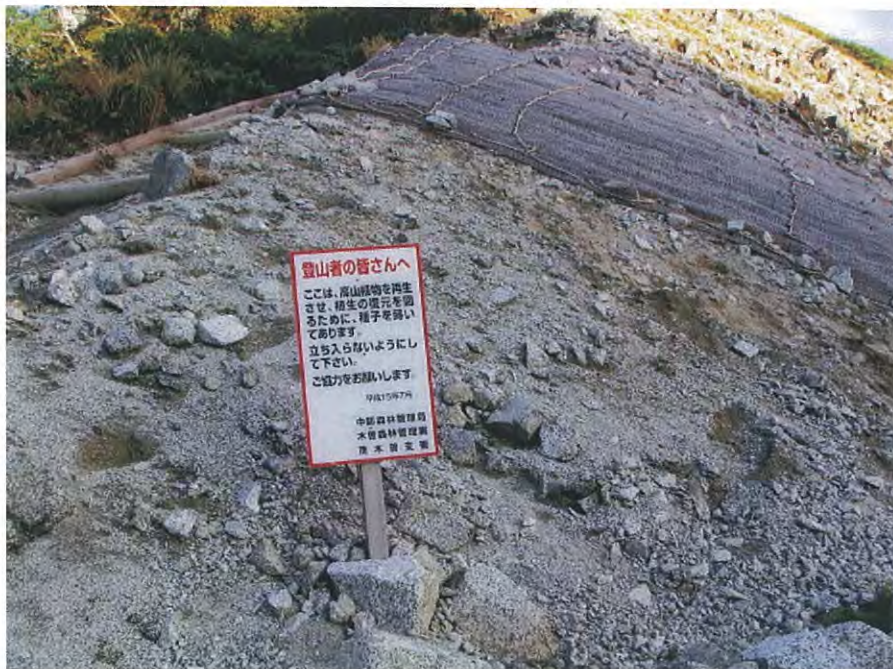
写真3－3 看板の設置状況

昨年度、植生復元のために‘むしろ伏工’を実施したことの趣旨とその中に立ち入らないことを告知するための立て看板を設置したが、ペンキ仕上げであったため厳冬期を経たこの春、文字が流れ読めない状態になったためアクリル版仕様で再度作成し、同所に設置した。

看板の内容、設置状況は写真に示したとおりである。

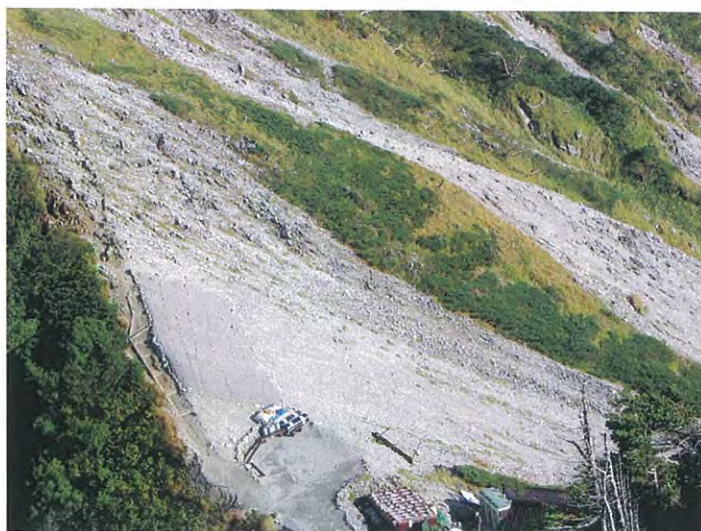
着手前(平成 15 年復元事業箇所)

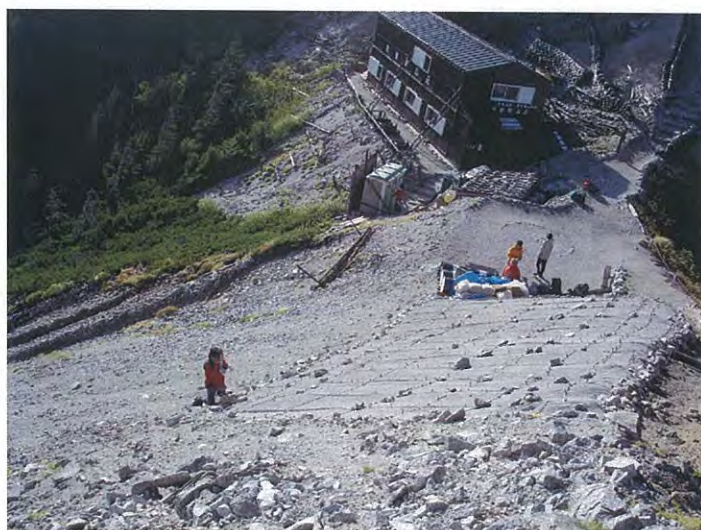
着手前(平成 15 年復元事業箇所)

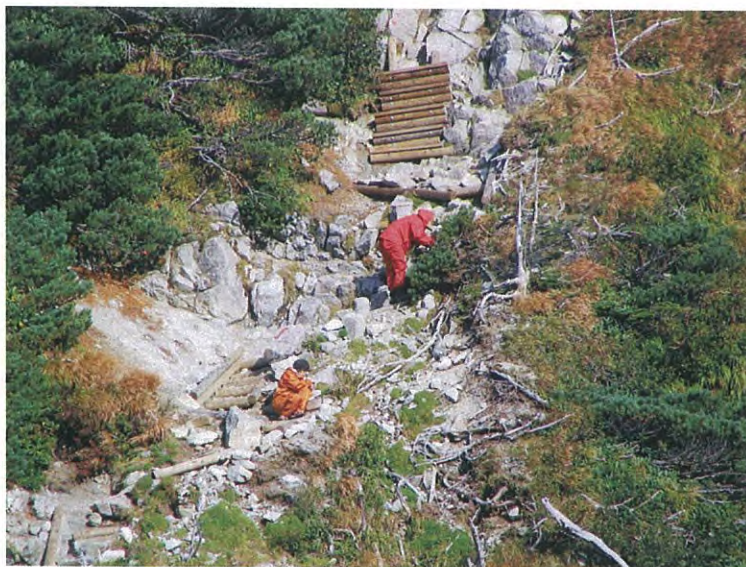
施工全景(東川岳方向から)

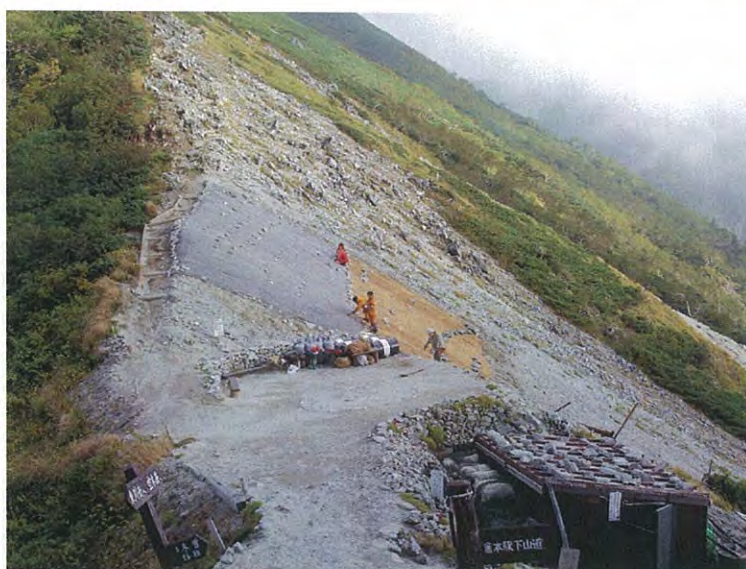
施工全景(空木岳方向から)

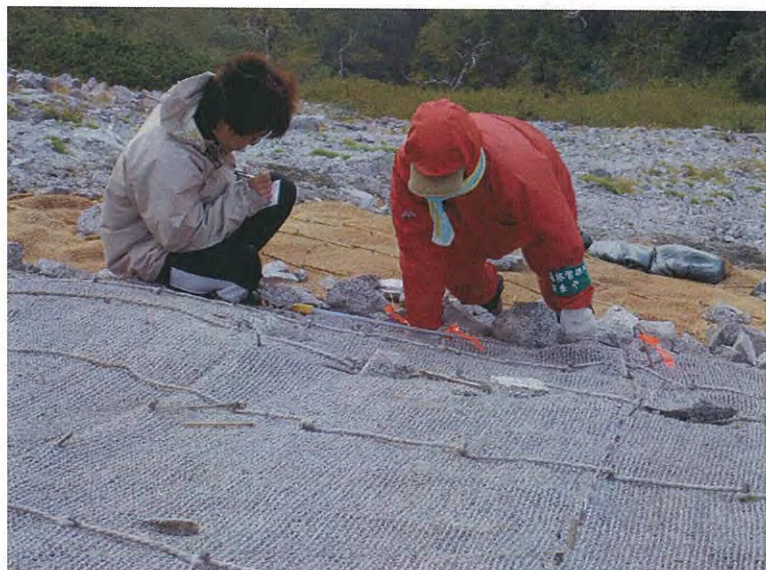
Plot.1

Plot No.1			
枠サイズ	1m×1m		
優占種	イワツメサ		
植被率	3%		
総個体数	76		
種名	被度(%)	草丈(cm)	個体数
スゲ属sp(イワスゲ?)	1	4	25
ミヤマタネツケバナ	+	3	3
イワツメサ	1	3	43
ミネウスユキソウ	+	2	2
ミヤマアキノキリンソウ	+	1	1
キク科sp	+	1	2

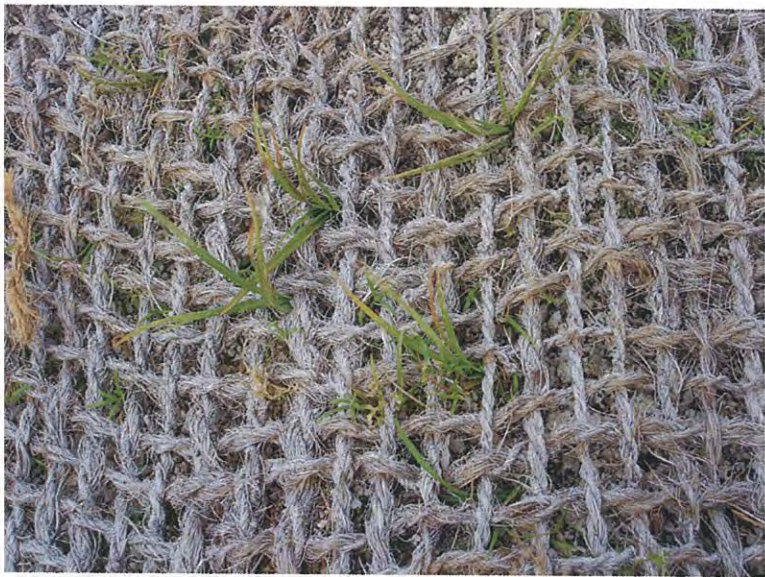
Plot.2

Plot No.2			
枠サイズ	1m×1m		
優占種	イワツメサ		
植被率	1%		
総個体数	32		
種名	被度(%)	草丈(cm)	個体数
イワツメサ	+	3	22
ミヤマアキノキリンソウ	+	1	2
ヤマハハコ	+	5	1
イワスゲ	+	5	1
ミヤマタネツケバナ	+	4	6

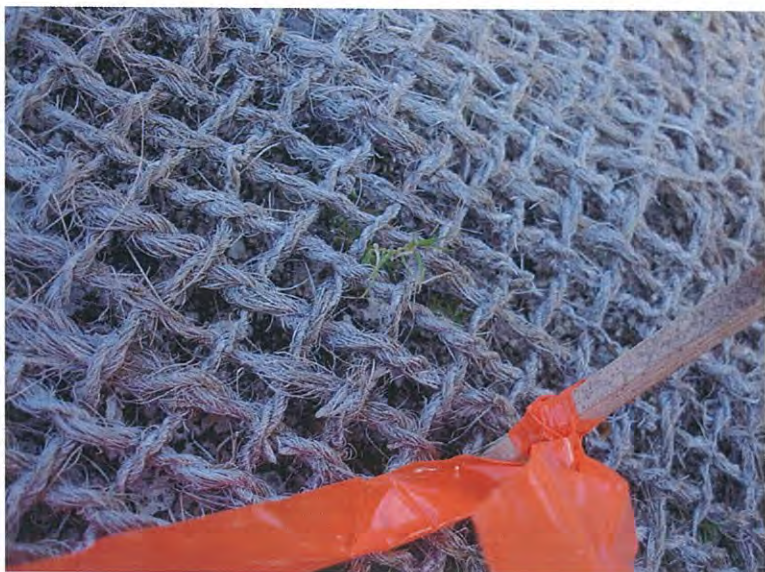
Plot3

Plot No.3			
枠サイズ	1m×1m		
優占種	イワツメサ		
植被率	1%		
総個体数	27		
種名	被度(%)	草丈(cm)	個体数
イワツメサ	+	2	18
イネ科sp	+	2	4
ミヤマアキノキリンソウ	+	1	2
ミヤマタネツケバナ	+	1	3

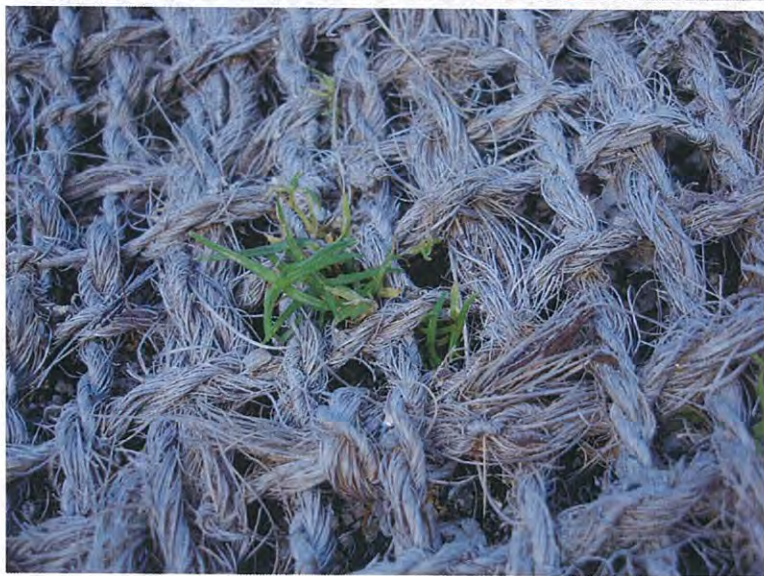
Plot4

Plot No.4			
枠サイズ	1m×1m		
優占種	イワツメサ		
植被率	1%		
総個体数	45		
種名	被度(%)	草丈(cm)	個体数
イワツメサ	+	3	40
キオン	+	7	1
ミヤマアキノキリンソウ	+	2	1
ミヤマアキノソスゲ	+	4	1
ミヤマタネツケバナ	+	7	2

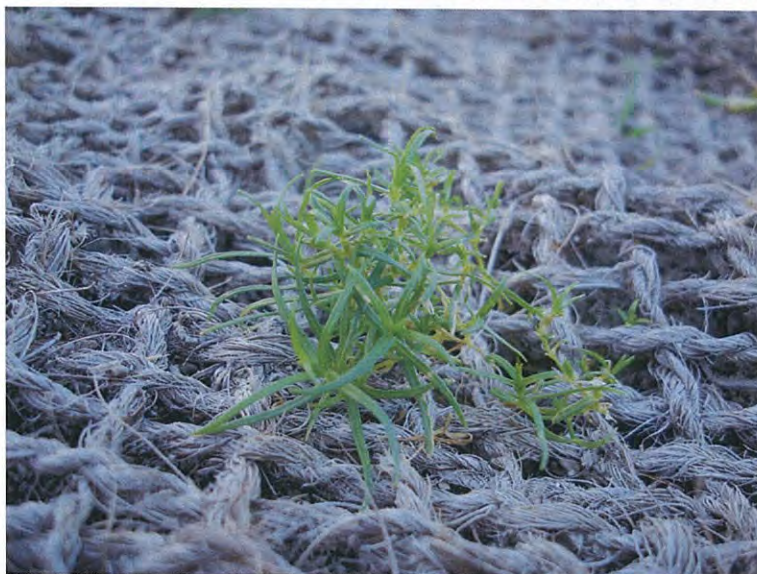
Plot5

Plot No.5			
枠サイズ	1m×1m		
優占種	イワツメサ		
植被率	1%		
総個体数	35		
種名	被度(%)	草丈(cm)	個体数
イワツメサ	+	2	30
イネ科sp	+	3	1
ミヤマタネツケバナ	+	1	4

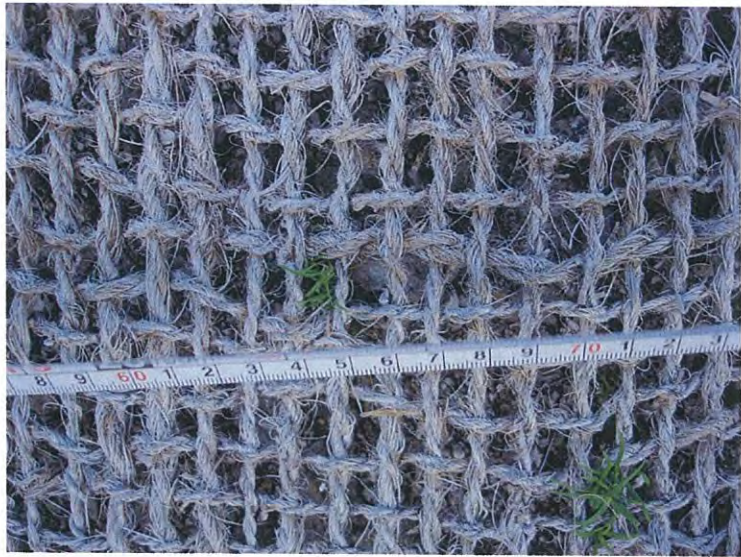
Plot6

Plot No.6			
枠サイズ	1m×1m		
優占種	イワツメサ		
植被率	1%		
総個体数	35		
種名	被度(%)	草丈(cm)	個体数
イワツメサ	+	3	18
イネ科sp(ワノガリヤス?)	+	4	7
ミヤマアキノキリンソウ	+	5	3
ミヤマタネツケバナ	+	2	5
ウシノケグサ	+	2	2
