平成 17 年度
木曽駒ヶ岳森林生態系保護地域等における
植生復元対策事業報告書

平成 18 年 2 月

中部 森 林 管 理 局
社団法人 日本森林技術協会

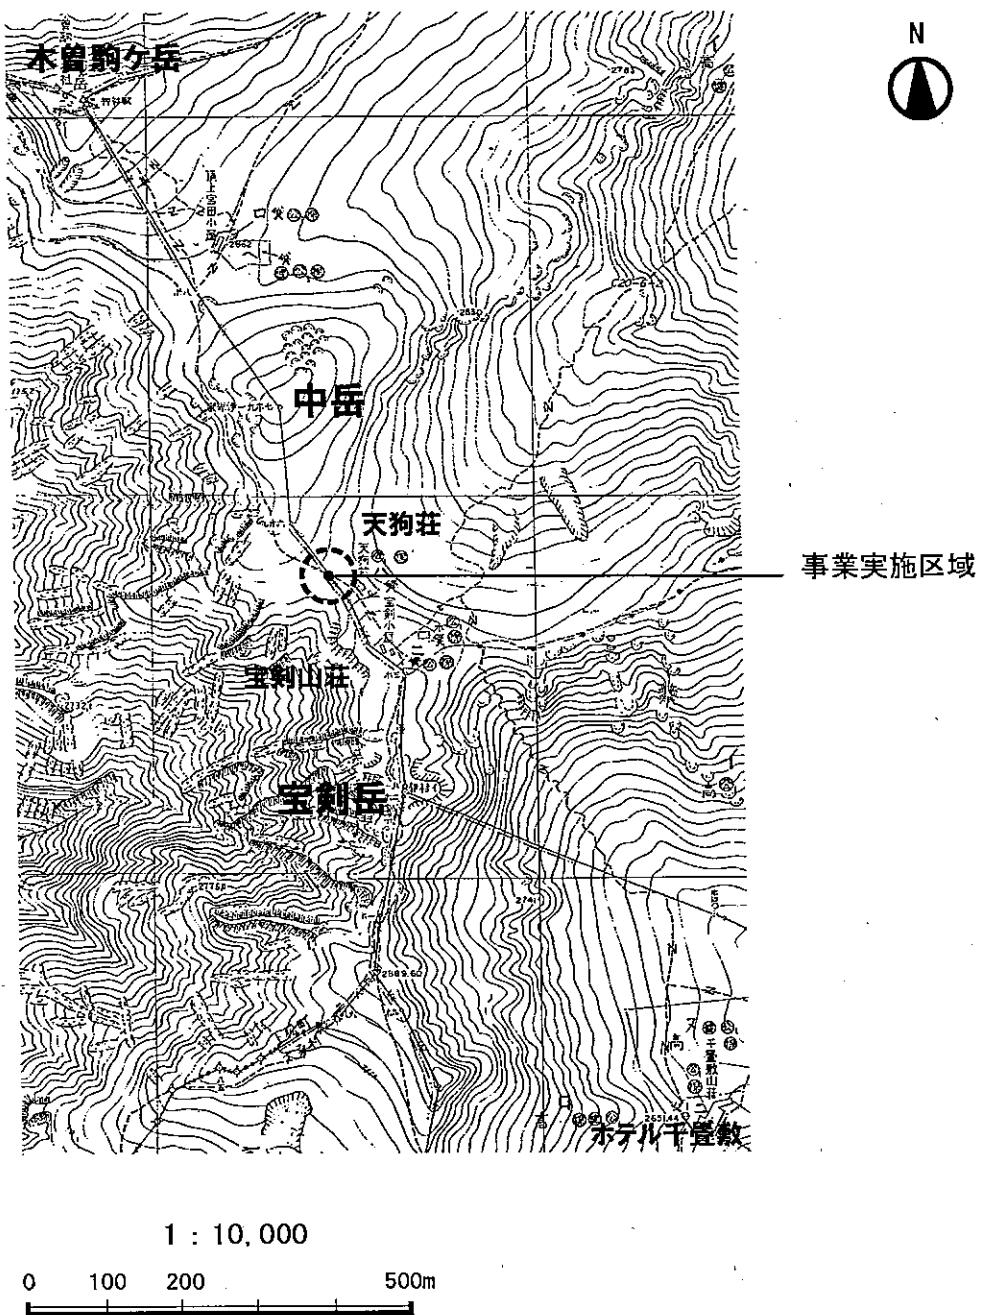
図 II-1 事業実施区域

事業実施区域の選定は、前年度の調査結果で示された候補地の中から、下記の条件を踏まえ選定した。選定区域は、図II-1、2に示すとおりで、宝剣岳と木曾駒ヶ岳を結ぶ稜線沿いの天狗荘と隣接した区域(1,000 m²)とした。

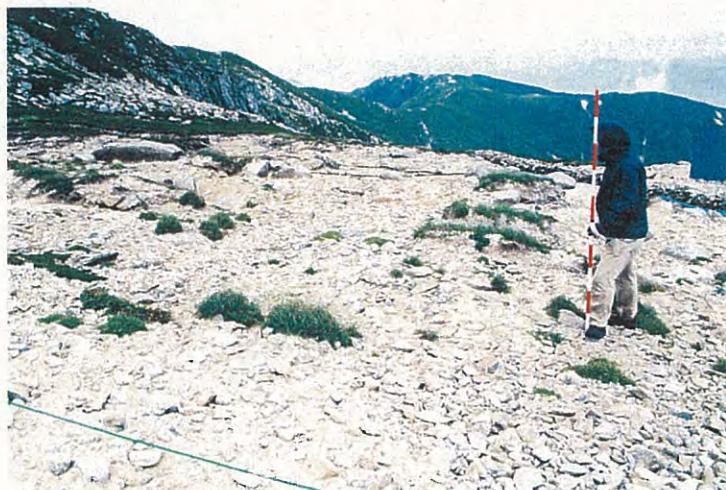
写真 II-1 現地調査の状況

事業実施区域は、稜線部のなだらかな平坦地から偏西風の風下となる東向き斜面にかけてで、最大傾斜はおよそ 12 度であった。表層は、1m を超える巨石とともに、写真 II-2～5 に示されるような 10 ～20cm 程度の礫から細かい土砂までみられた。また、侵食を受けた明瞭な水みちが数本確認されたことから、中岳から稜線部にかけての降雨や雪解け水が登山道を通り、調査地に流入しているものと考えられる。なお、写真 II-4、5 のように表層に細かい砂や泥が露出している箇所は、雨滴等で容易に侵食を受けるものと推測された。

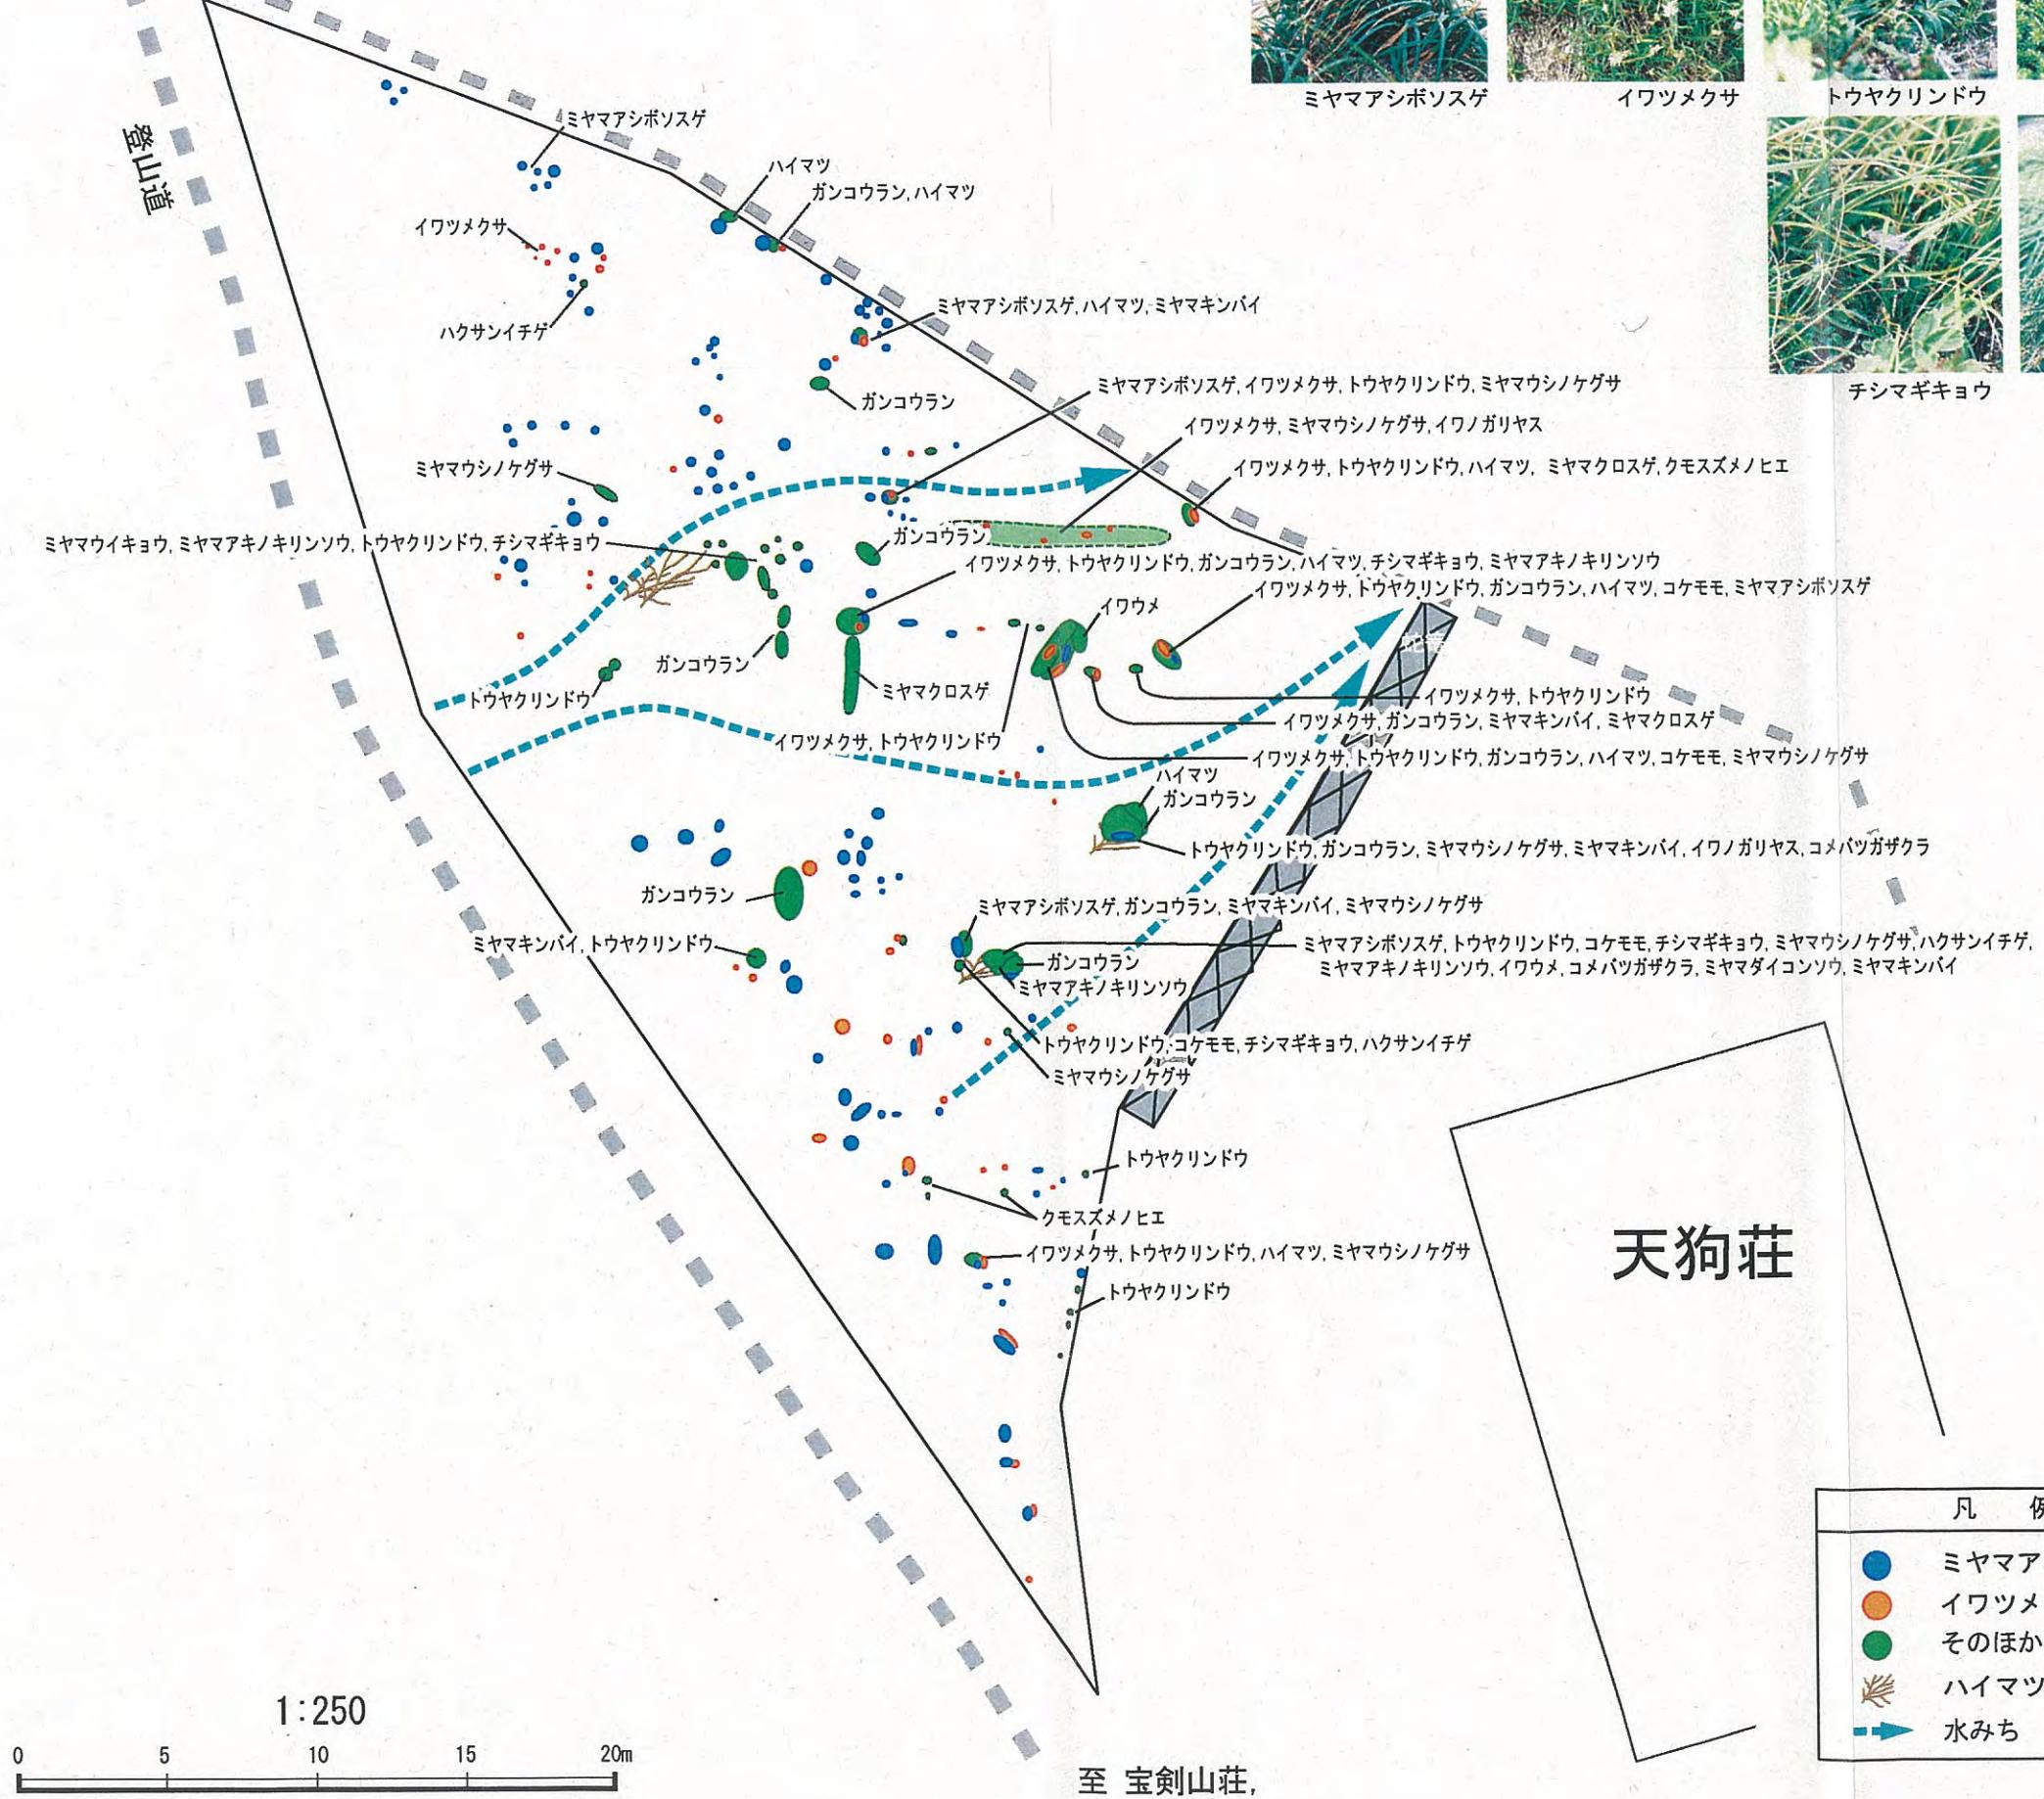
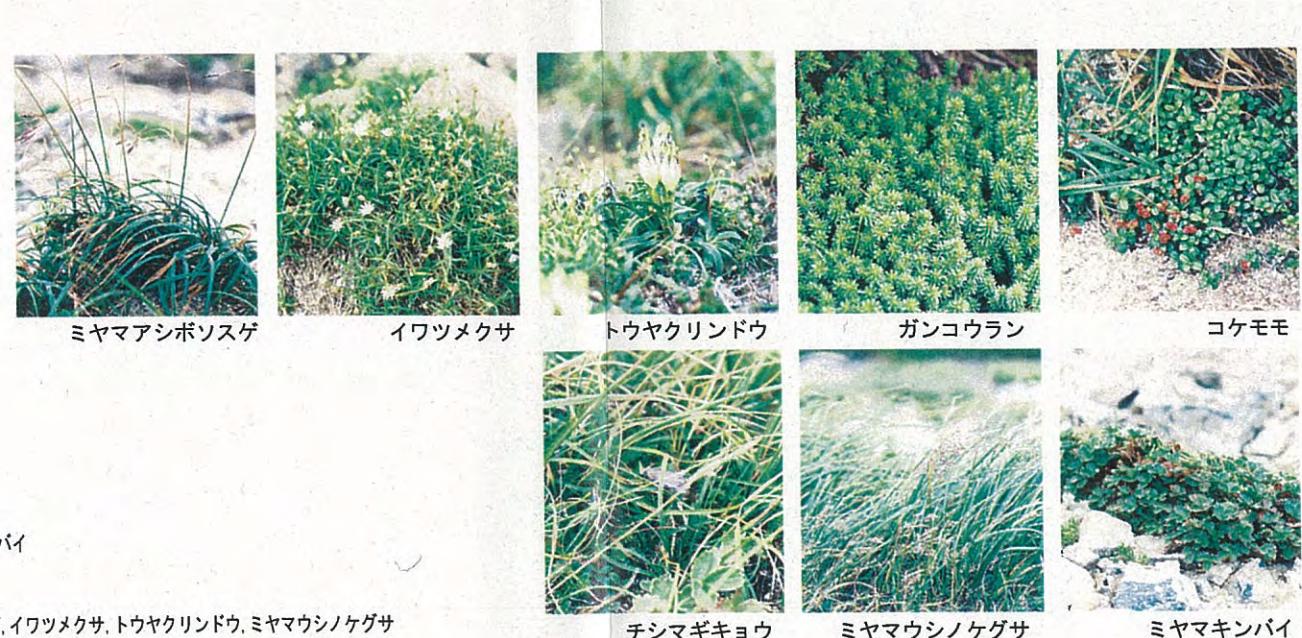
図II-3 出現種と植生分布模式図

植生調査は信州大学の協力を得て実施し、流路や礫径等の記録に努めた。植生調査で確認された種は下記の 20 種で、その分布状況を図 II-3 に示す。

確認された種は、出現頻度の高い順からミヤマアシボソスゲ、イワツメクサ、トウヤクリンドウ、ガンコウランなどであった。出現種と既往資料から、調査地に分布する主な群落は次の3つが考えられる。

ハイマツ群落：事業実施区域に分布するハイマツは少ない。過去の空中写真と比較した前年度の調査結果からも、その減少が顕著にみられた箇所に当たる。区域周辺の東向き斜面には、凹んだ所や風当りの弱い場所を中心に分布している。

風衝矮低木群落：風当たりが強く、冬に積雪が少ない尾根・稜線・山頂でみられる群落である。イワウメ、コメバツガザクラなどツツジ科の矮低木を主体とする。ガンコウランの出現が多くミヤマダイコンソウなどを伴う。ハイマツの枯枝の風下に縁取るように分布している状況がみられた。

高山風衝地群落：上記よりも風当たりが強く、地表の小さな礫や砂が移動するような厳しい環境にみられる群落である。オヤマノエンドウ（事業実施区域内では未確認）、トウヤクリンドウ、ミヤマクロスゲなど落葉性の低木と、イネ科・カヤツリグサ科を中心とした乾燥に強い草本などで構成されている。これは通常、風衝草原と呼ばれ地面にマット状に発達する。

事業実施区域で出現率の高いイワツメクサ、ミヤマアシボソスゲなどは高山荒原群落と呼ばれ、砂礫地や礫のわずかな隙間に形成された土壤に分布する。広範囲にみられるものの、植被ならびに構成種は少ない。

事業実施区域には、ハイマツの枯枝が所々にみられ、その減少に伴いハイマツに接して生育する風衝矮低木群落等も環境の変化による影響を受けているものと思われる。また、出現率の高いイワツメクサ、ミヤマアシボソスゲ等の風衝地群落も、登山道の拡大に伴いその分布は減少しているものと推測された。

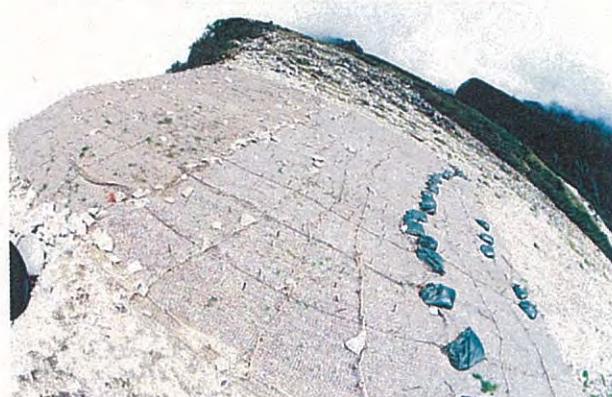
写真 II-6 空木岳

●全面敷設

30度を越える急斜面、風化花崗岩の石礫とマサ土からなっており、非常に移動し易く不安定な基盤となっている。

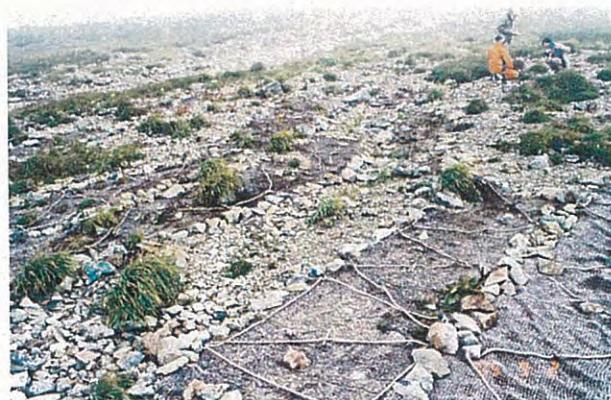
写真 II-7 緩傾斜地における敷設状況

●部分敷設

裸地もしくは植被率の低い箇所について、部分的な敷設を行っている。

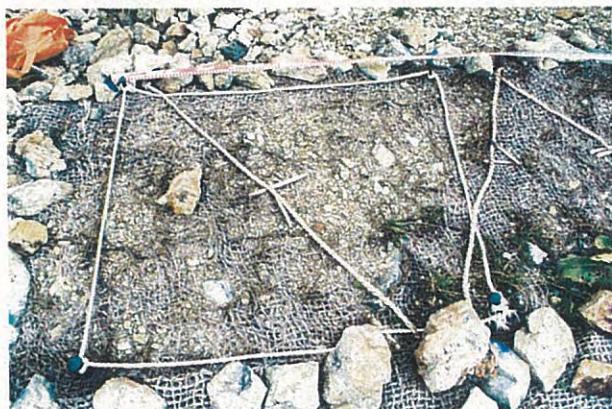
● 磯径とその振り分け

マットが基盤に密着し、新たに侵入する植生が定着しやすいように、大きめの石礫（5～10 cm程度以上）を整理している。

写真 II-9 3年目を迎えて、植生マットの腐食が進んだ状態。この後、新たな植生マットの敷き直しを実施

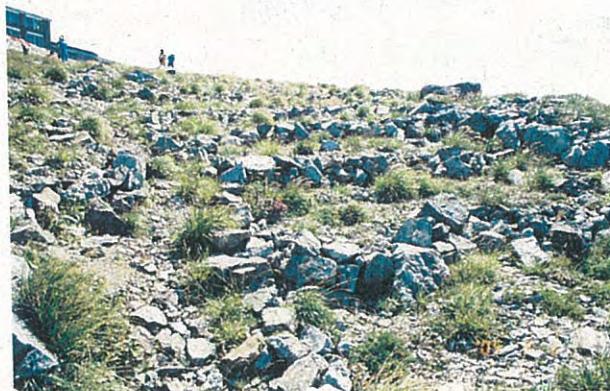
●石積みによる土留め

写真 II-11 石積みによる土留めと流路を造り、基盤の安定を図っている

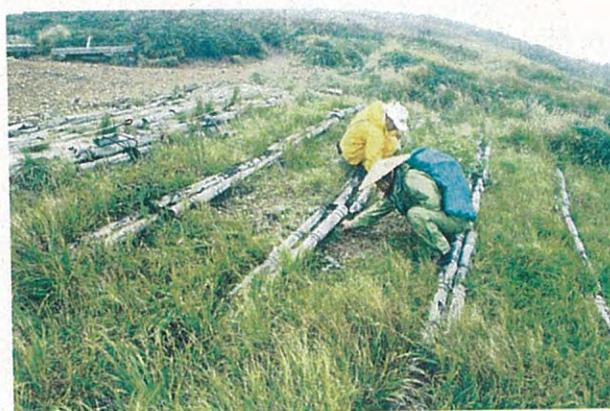
●木柵工（筋工）による土留め

写真 II-12 木柵工による基盤の安定を図っている

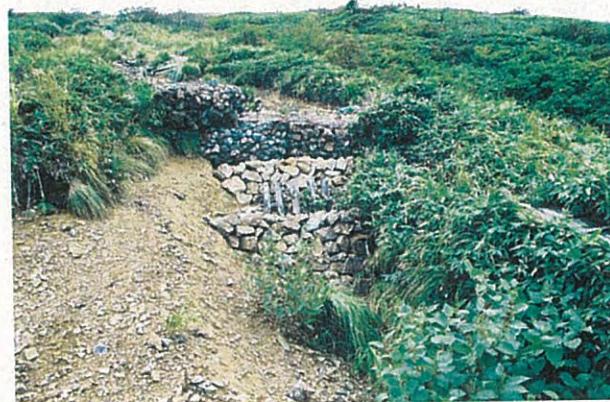
●石積みによる谷止工

写真 II-13 原産材を使用した石積みによる谷止工、奥はふとん籠工

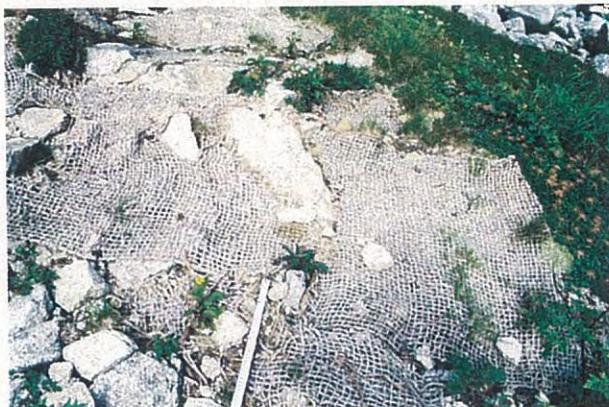
●植生マットの整形

既存の植生の生育を妨げず、地盤へマットをより密着させるため、適宜、切り抜きや網目を広げたりする。

写真 II-14 歩道道沿いの施工箇所

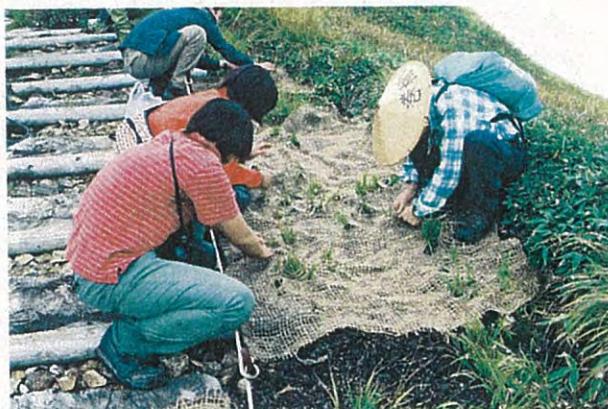
写真 II-15 既存の植生をマットの網目を広げたところから抜き出している

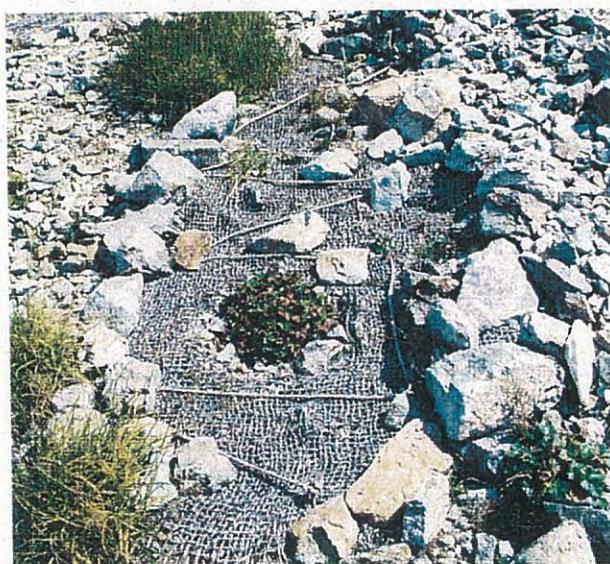
写真 II-16 既存の植生の部分のマットを切り抜いている

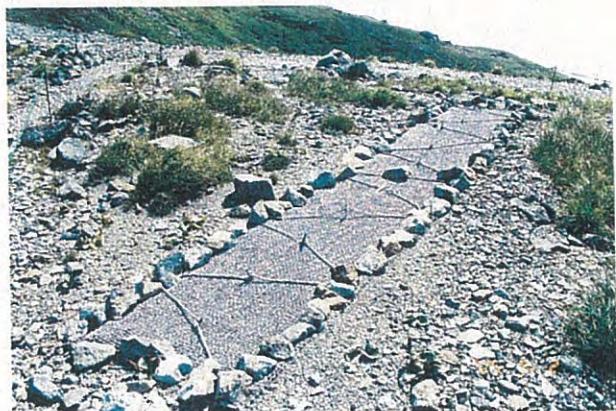
●植生マットの固定

固定には、わら縄(50~100cm間隔程度)や竹串、太めの針金をU字型にしたものなど予算や運搬の手間、対象の基盤状況によって比較検討されている。また、マットの周辺部、端部はめくれないように大きめの礫で固定している。

写真 II-17 竹串は、一年で浮き上がってしまうため再度、打ち込む必要がある。

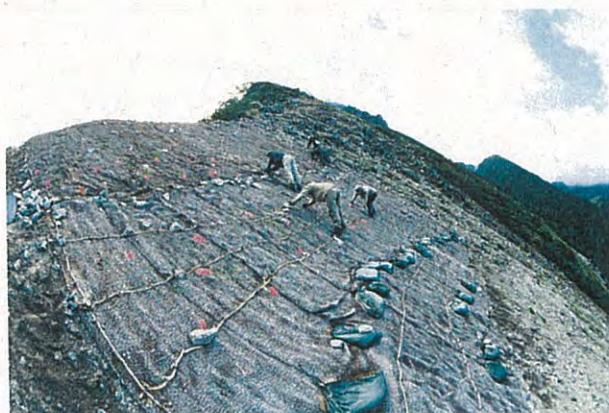
写真 II-18 面積が広く急傾斜のため、途中に土嚢による固定を図っている

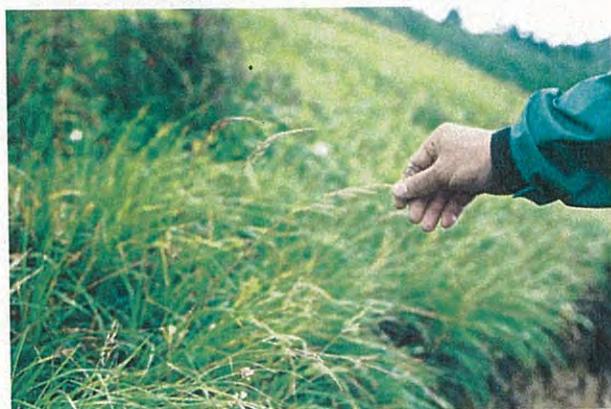
○高山草原の植生復元方法
緑化マット(黄麻の纖維)、
種子採取・播種、
耕転、ピートモスの客土
(泥炭を原料とする土壤改良剤)
光合成バクテリアの散布などの工法
を組み合わせて実施している。

写真 II-19 種子の採取(上)

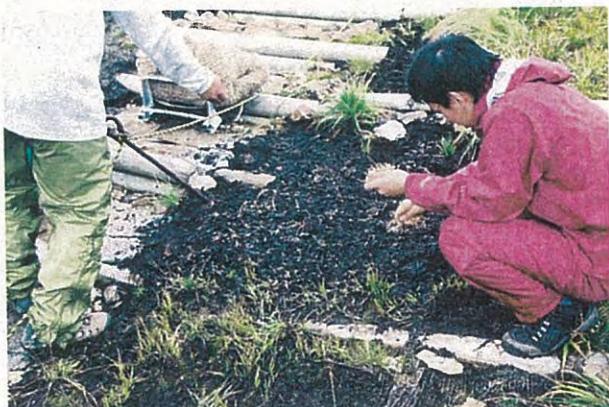
写真 II-20 耕転し、光合成バクテリアと栄養活力剤を散布し、種子の播種をしている

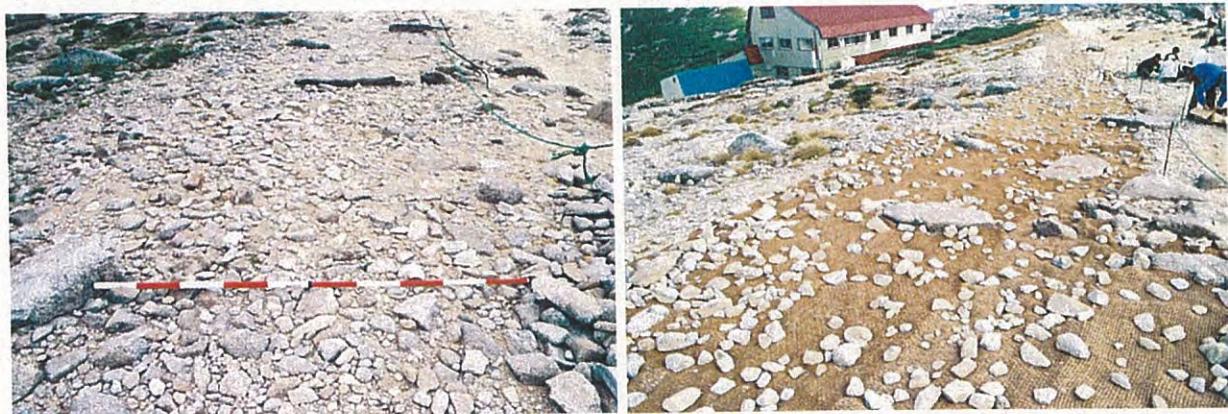
写真 II-21, 22 敷設前の基盤状況（左）と敷設後の状況（右）

- ・礫の振り分け等の基盤整備は基本的に実施せず、張り出した大きめの礫を一旦取り除く等の軽作業を実施。

- ・植生マットが地盤になじむように植生マットを伏せた後、先に一旦取り除いた礫を再び同じ場所へ置くなどして工夫しながら実施した。
- ・マットのたわみや隣のマットとの重なり具合、固定状況等、適宜工夫しながらの取り組みとなった。

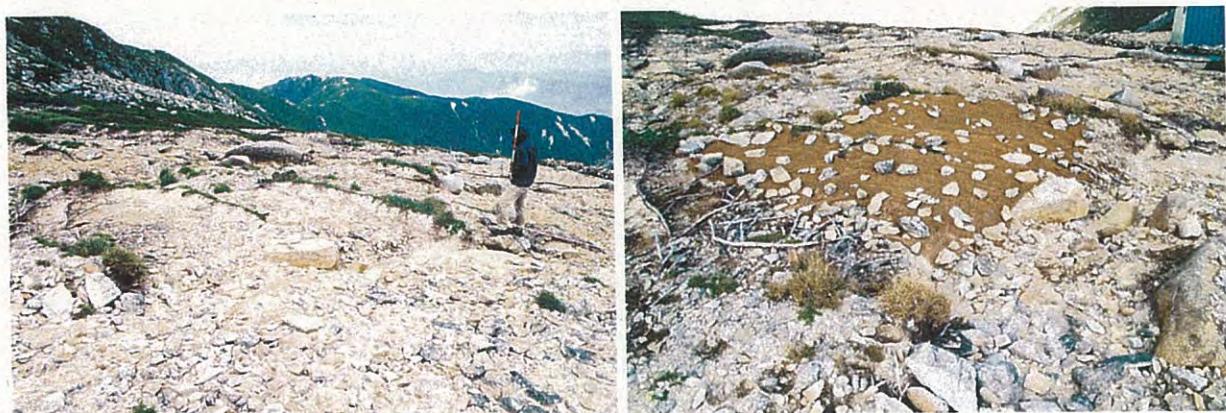
写真 II-23, 24 かつてハイマツが分布していたと思われる箇所、風雨による侵食が進行している様子。実験的にマットを敷設

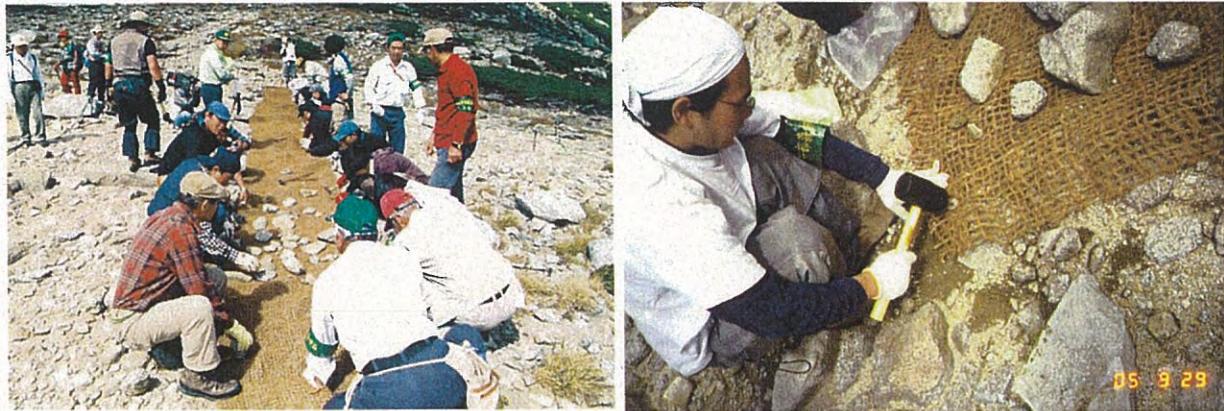
写真Ⅱ-25(左) マットの下にあった礫を再び、敷設したマットの上に載せている

写真Ⅱ-26(右) 釘とピン留めを利用して固定している

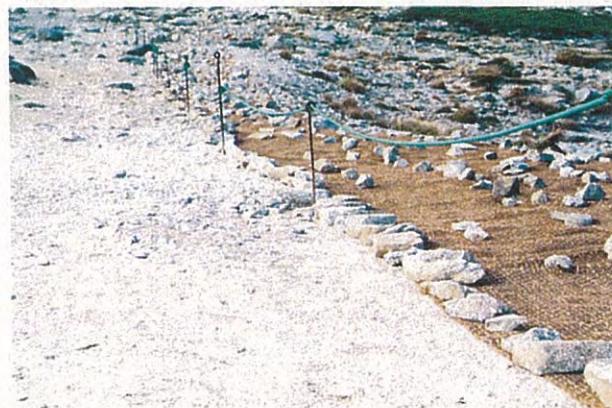
写真Ⅱ-27 マットの端部は礫による固定を図る

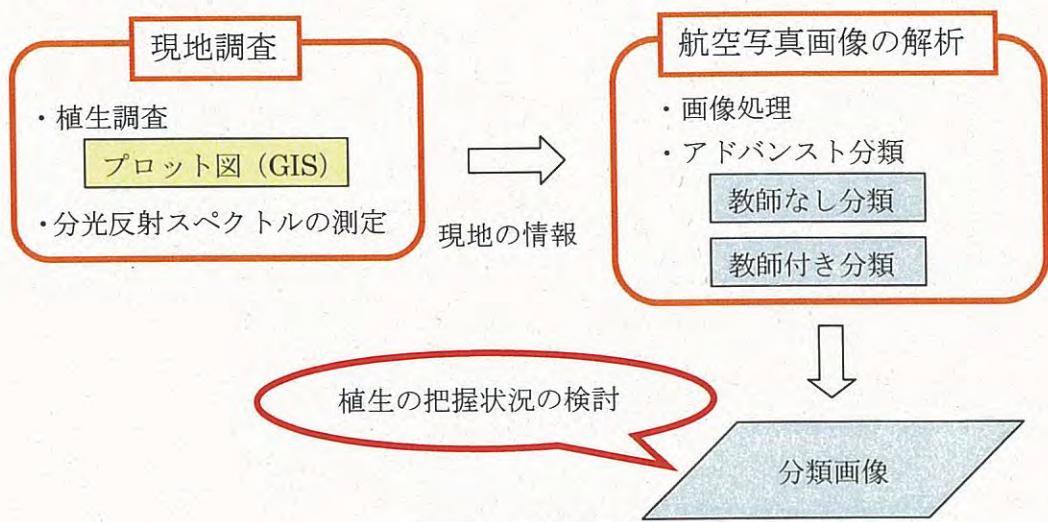
図III-1 研究の流れ

研究方法は、現地調査と航空写真画像の解析が二つの大きな柱となる。現地調査では、植生調査と分光反射スペクトルの測定を行った。航空写真画像の解析では、画像処理後、現地調査結果を参考にしながらアドバンスト分類を行った。そしてできあがった分類画像について植生がどのように把握できるのかを検討した。なお、今回は現地調査のうち、「植生調査」と「航空写真画像の解析」についての報告を行った。

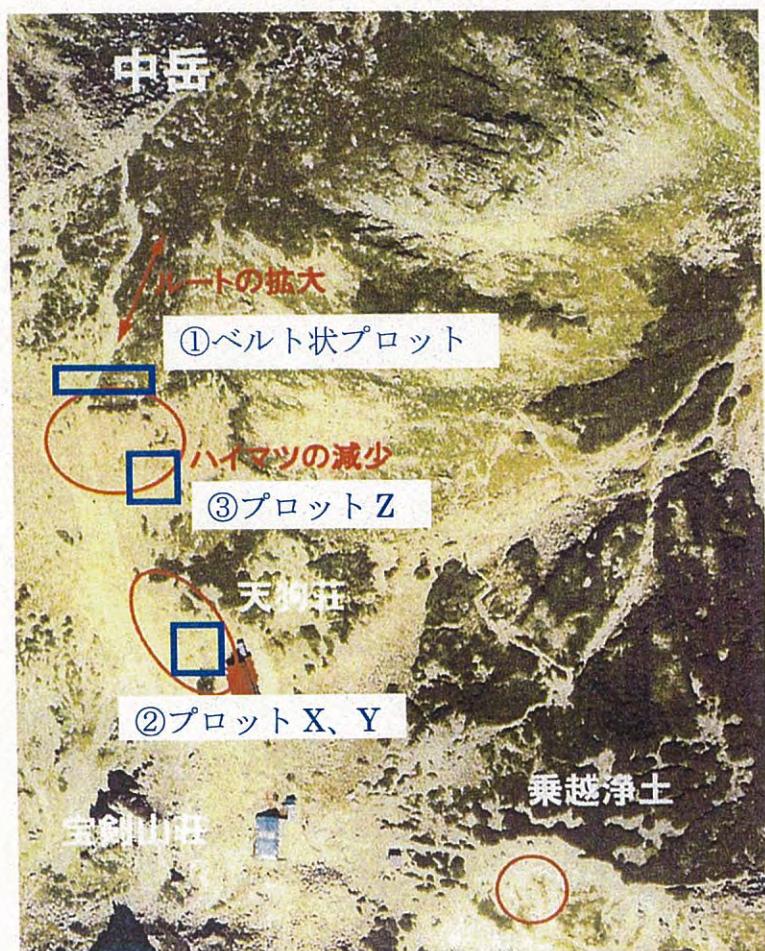
図III-2 プロット設置場所

まず、調査プロットの設置を行った。設置場所は、宝剣山荘から中岳にかけての稜線付近である（図III-2）。調査地においては、おもにハイマツ、岩場では矮性低木のガンコウラン、荒廃地では高山風衝草原のミヤマアシボソスゲが比較的大きな群落で分布していたことから、特にこれらの植物に注目して調査プロットの選定を行った。プロットは、ベルト状プロット（2m×18m）、小プロットX（2m×2.5m）、Y（2m×3.5m）、Z（2m×2.5m）の計4プロットを設置した。

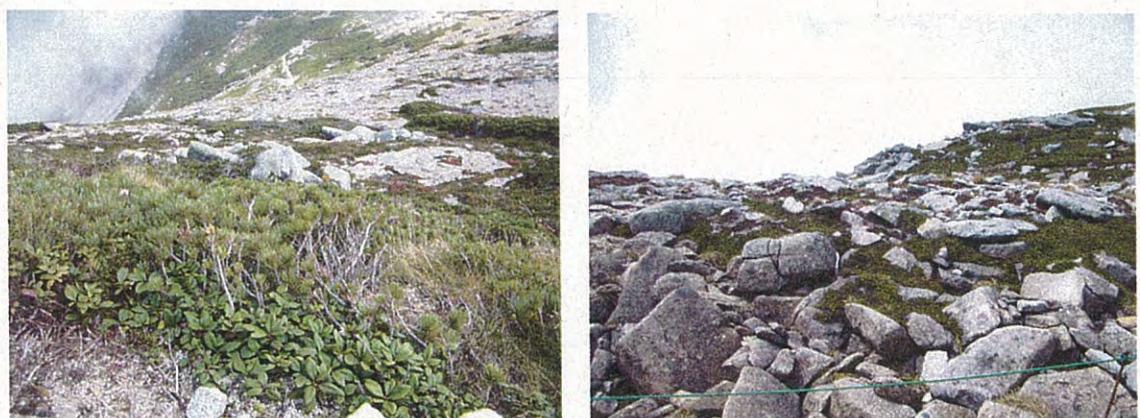
ベルト状プロットは、中岳の登山道を挟んで東斜面にはハイマツ群落が広がり、西斜面にはガンコウラン等の岩場の植生が広がるという、異なる植生がみられた場所に設置した（写真III-1）。小プロットX、Yは、今回、植生保全事業の一環として麻ネットを施工した場所付近の植生に注目し、比較的大きな植物群のあるところに設置し、植生は主に、ミヤマアシボソスゲ、ハイマツ、ガンコウラン等がみられた（写真III-2）。小プロットZは、今回の調査地のなかで特に植生の荒廃が著しい場所の植生群落に注目し、その場所の植生を把握できるかをみると目標とした。植生は主に、ミヤマアシボソスゲ、ハイマツ等がみられた（写真III-3）。

写真III-1 ベルト状プロット設置場所
東斜面のハイマツ群落(左)と西斜面の岩場の植生(右)

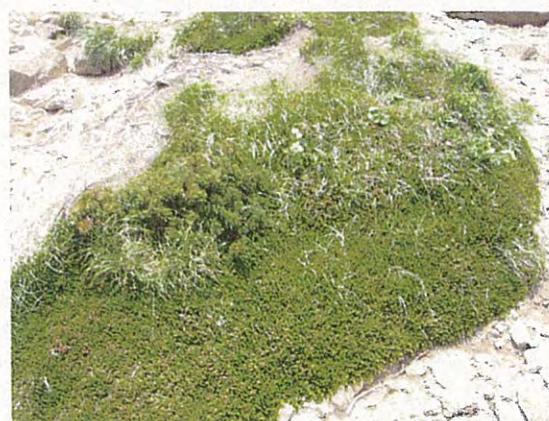
写真III-2 小プロットX

設置はポールとメジャーを使用し、水平距離をとった。また、ベルト状プロットにおいては $2m \times 2m$ ごとに、小プロットにおいては四隅にマーキングを行った。次に、座標を取得するために、それぞれのプロットの四隅の点の座標を GARMIN 社製ハンディ GPS「eTrexLegend」(誤差 10m)を使用して測定した。また、プロット内をデジタルカメラで $50cm \times 50cm$ ごとに写真撮影を行った(写真III-4)。

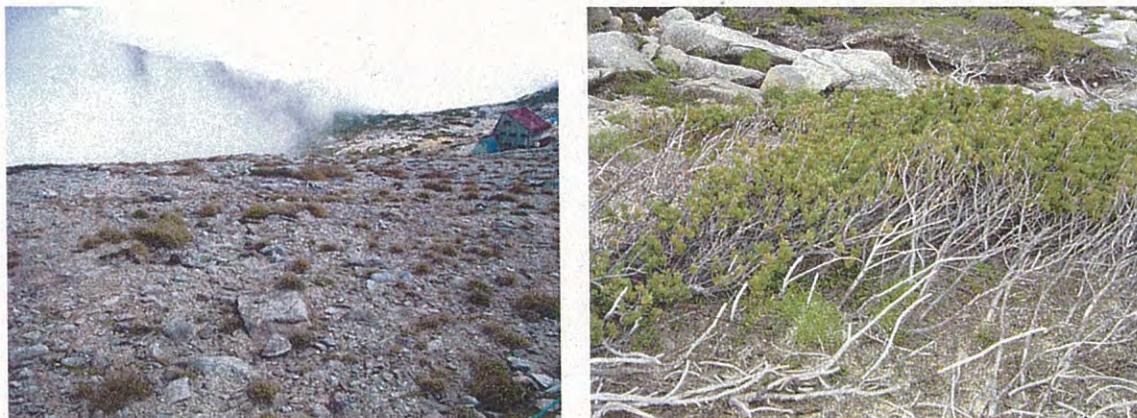
写真III-3 小プロットZ付近
ミヤマアシボソスゲ(左:9月に撮影)と荒廃が進むハイマツ(右)

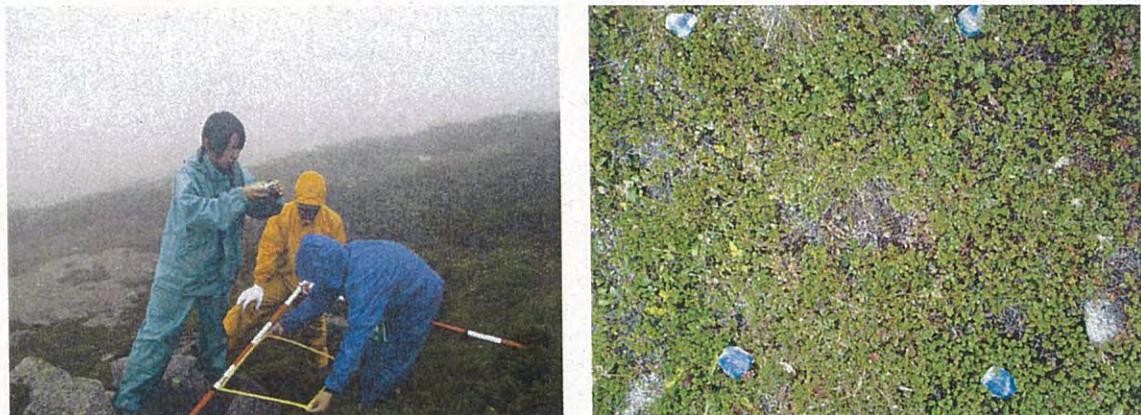
写真III-4 写真撮影の様子(左)と取得したデジタル写真画像(右)

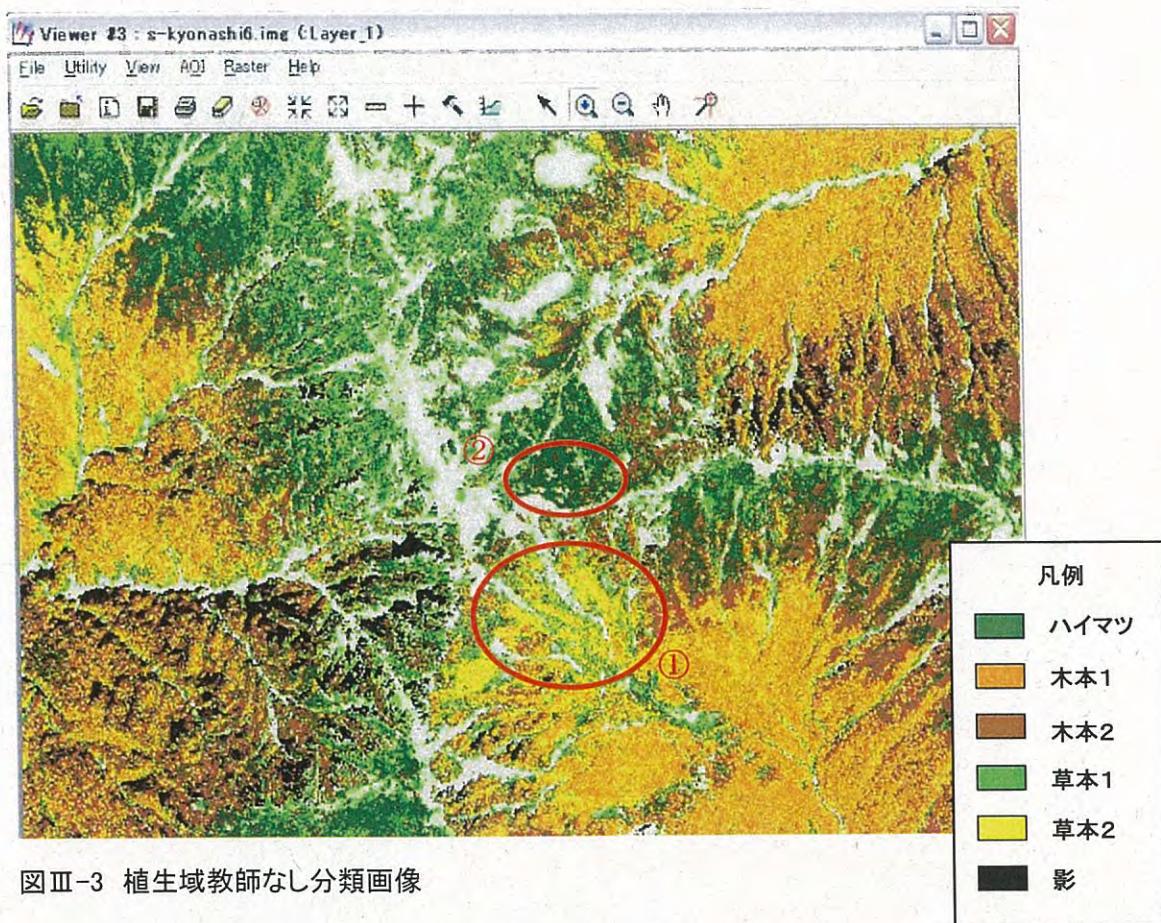
図III-3 植生域教師なし分類画像

画像全体をみると、千畳敷のお花畠（図III-3の①）や乗越浄土付近のハイマツ（図III-3の②）がよく分類されていることがわかる。お花畠やハイマツは広範囲にマット状に生息しているために認識しやすいと考えられる。

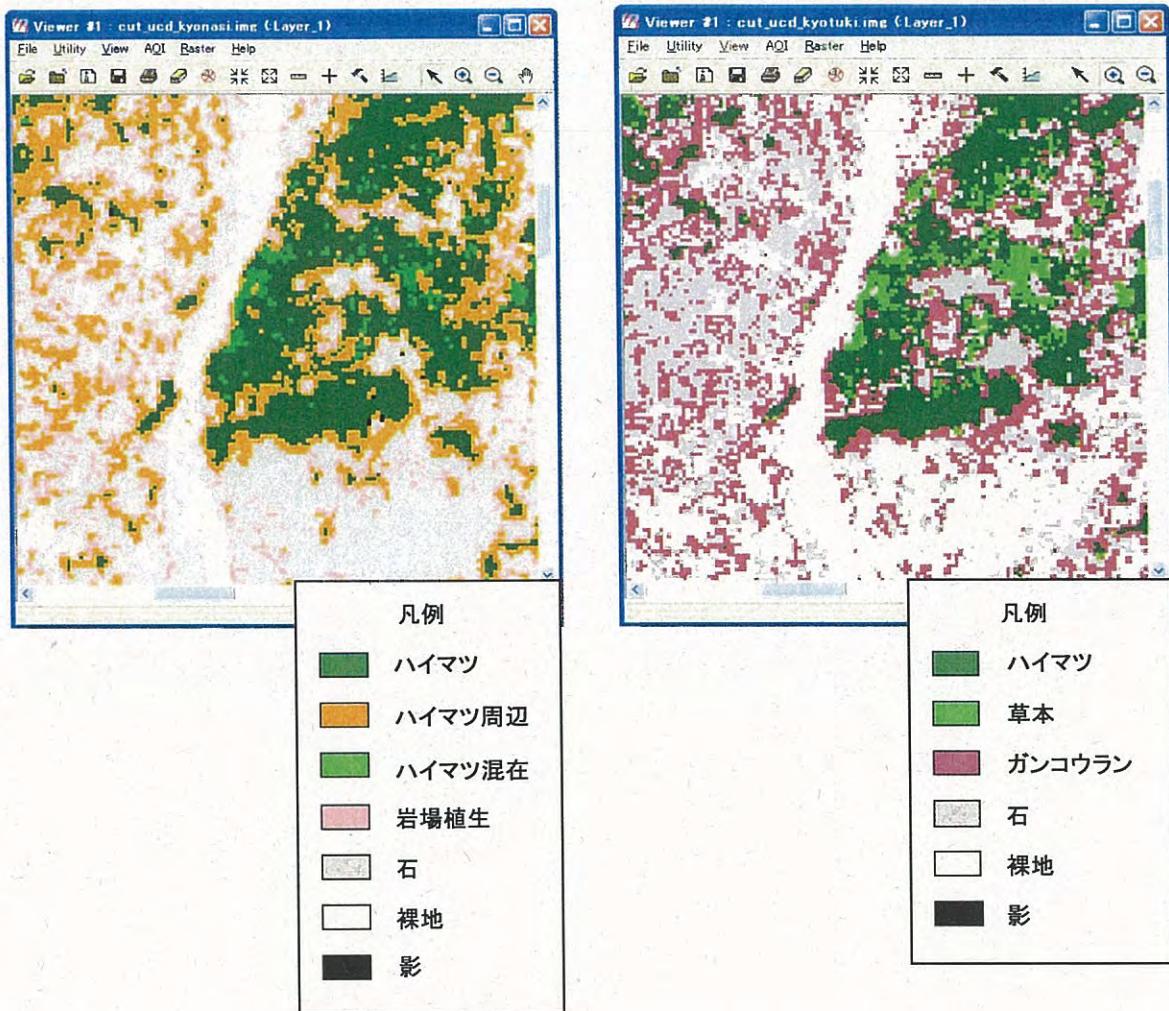
図III-4 ベルト状プロット付近の教師なし分類画像(左)と教師付き分類画像(右)

ベルト状プロット付近の教師なし分類画像と教師付き分類画像を図III-4に示す。

教師なし分類における「ハイマツと混合する植物」は、分類教師付き分類における「草本」と対応していた。つまり、ハイマツ群落と混在していた草本を分類することができたと考えられる。また、教師なし分類における「ハイマツ周辺の植物」や「岩場の植生」は、教師付き分類における「ガンコウラン」や「石」と対応していた。

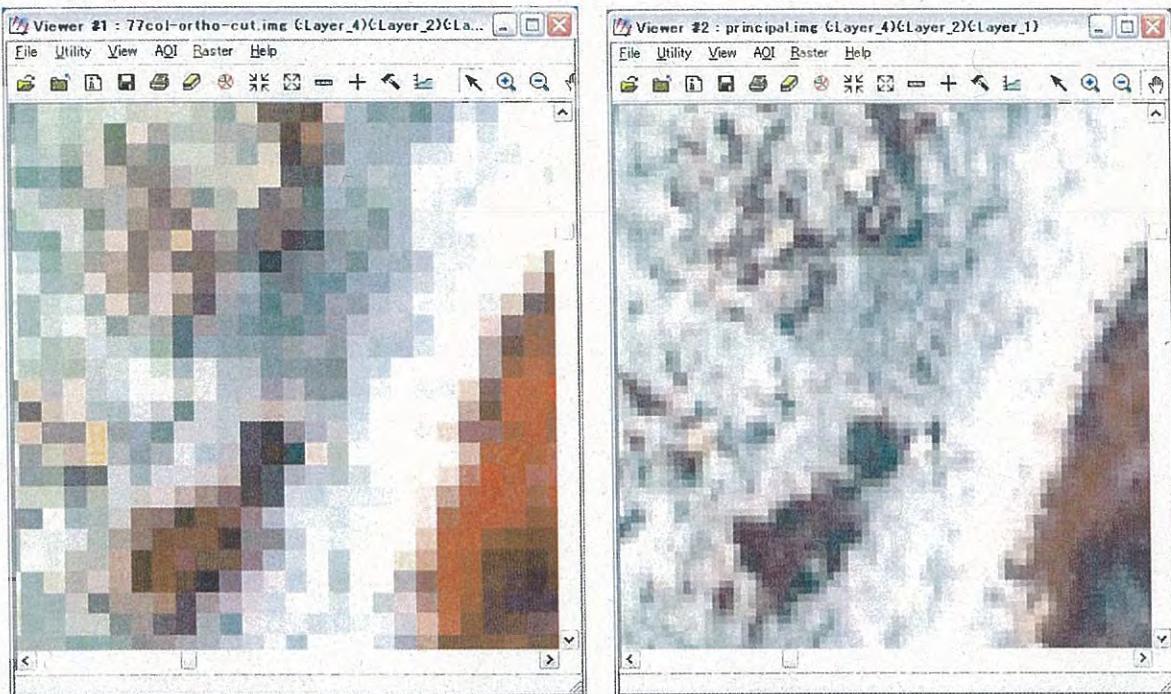
図III-5 カラー画像(左)とパンシャープ画像(右)(R:G:B=4:2:1)

調査地付近をみると、群落や植生の境目がより鮮明になることがわかった。また、岩場や荒廃地の小さな植物群がより認識できるようになることがわかった（図III-5）。

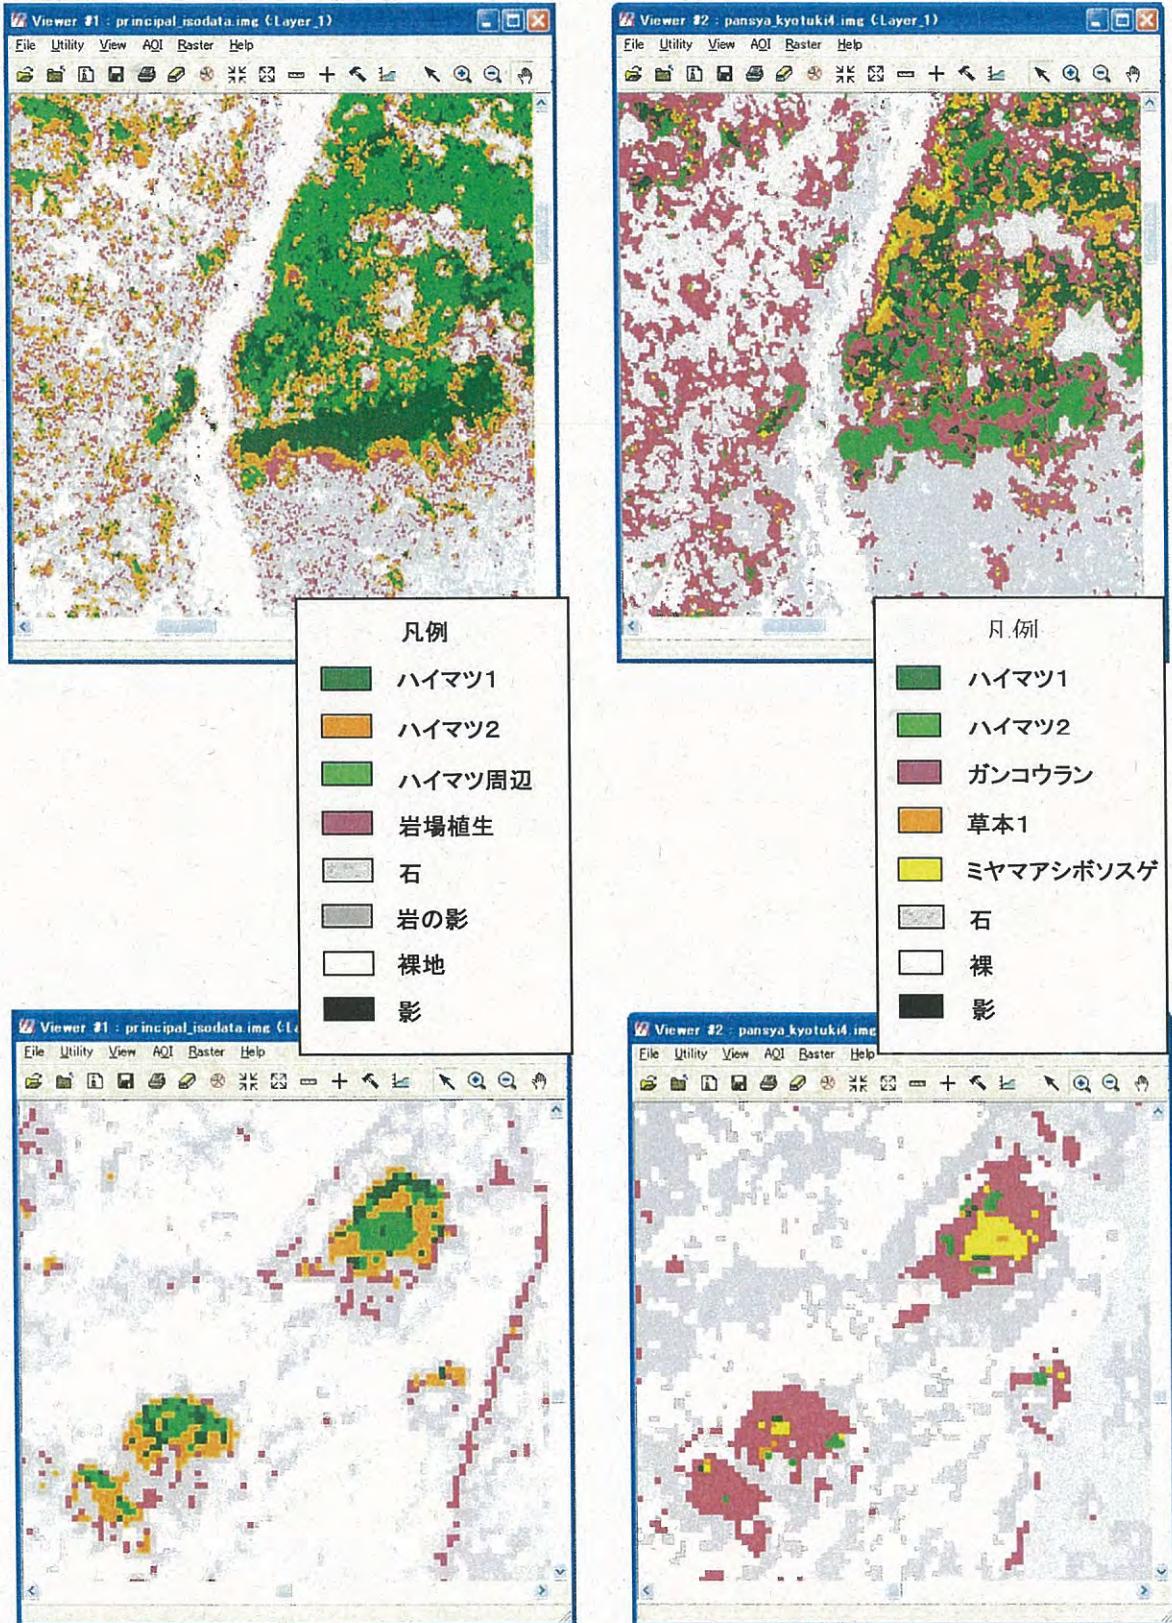
図III-6 ベルト状プロット付近の教師なし分類画像（左上）と教師付き分類画像（右上）
小プロットX、Y付近の教師なし分類画像（左下）と教師付き分類画像（右下）

教師なし分類画像と教師付き分類画像を図III-6 に示す。

教師なし分類ではハイマツが大きく二種類にわかつて分類された。教師付き分類と比較すると、大きくみてベルト状プロット内のハイマツとその南に位置する帯状のハイマツ群とが別々に認識されていた。これらの違いは、斜面の傾斜の違いかあるいはハイマツの密度の違いではないかと考えられる。また、教師なし分類における「ハイマツ周辺の植物」や「岩場の植生」は、教師付き分類における「ガンコウラン」と対応していた。教師付き分類においては他の画像解析に比べてハイマツが減少しガンコウランが増える結果となった。

小プロット X、Y をみてみると、他の画像解析よりも植生を認識する能力が高いことが分かつた。教師付き分類では、「草本」が認識できたものの認識量は少なく、「ガンコウラン」の占める割合が実際よりも大きかった。ここにおいても、岩場の植生や荒廃地の植生は「ガンコウラン」や「石」として広範囲に分類されてしまったものと考えられる。
