# 台風19号通過後の濁沢川の現地調査

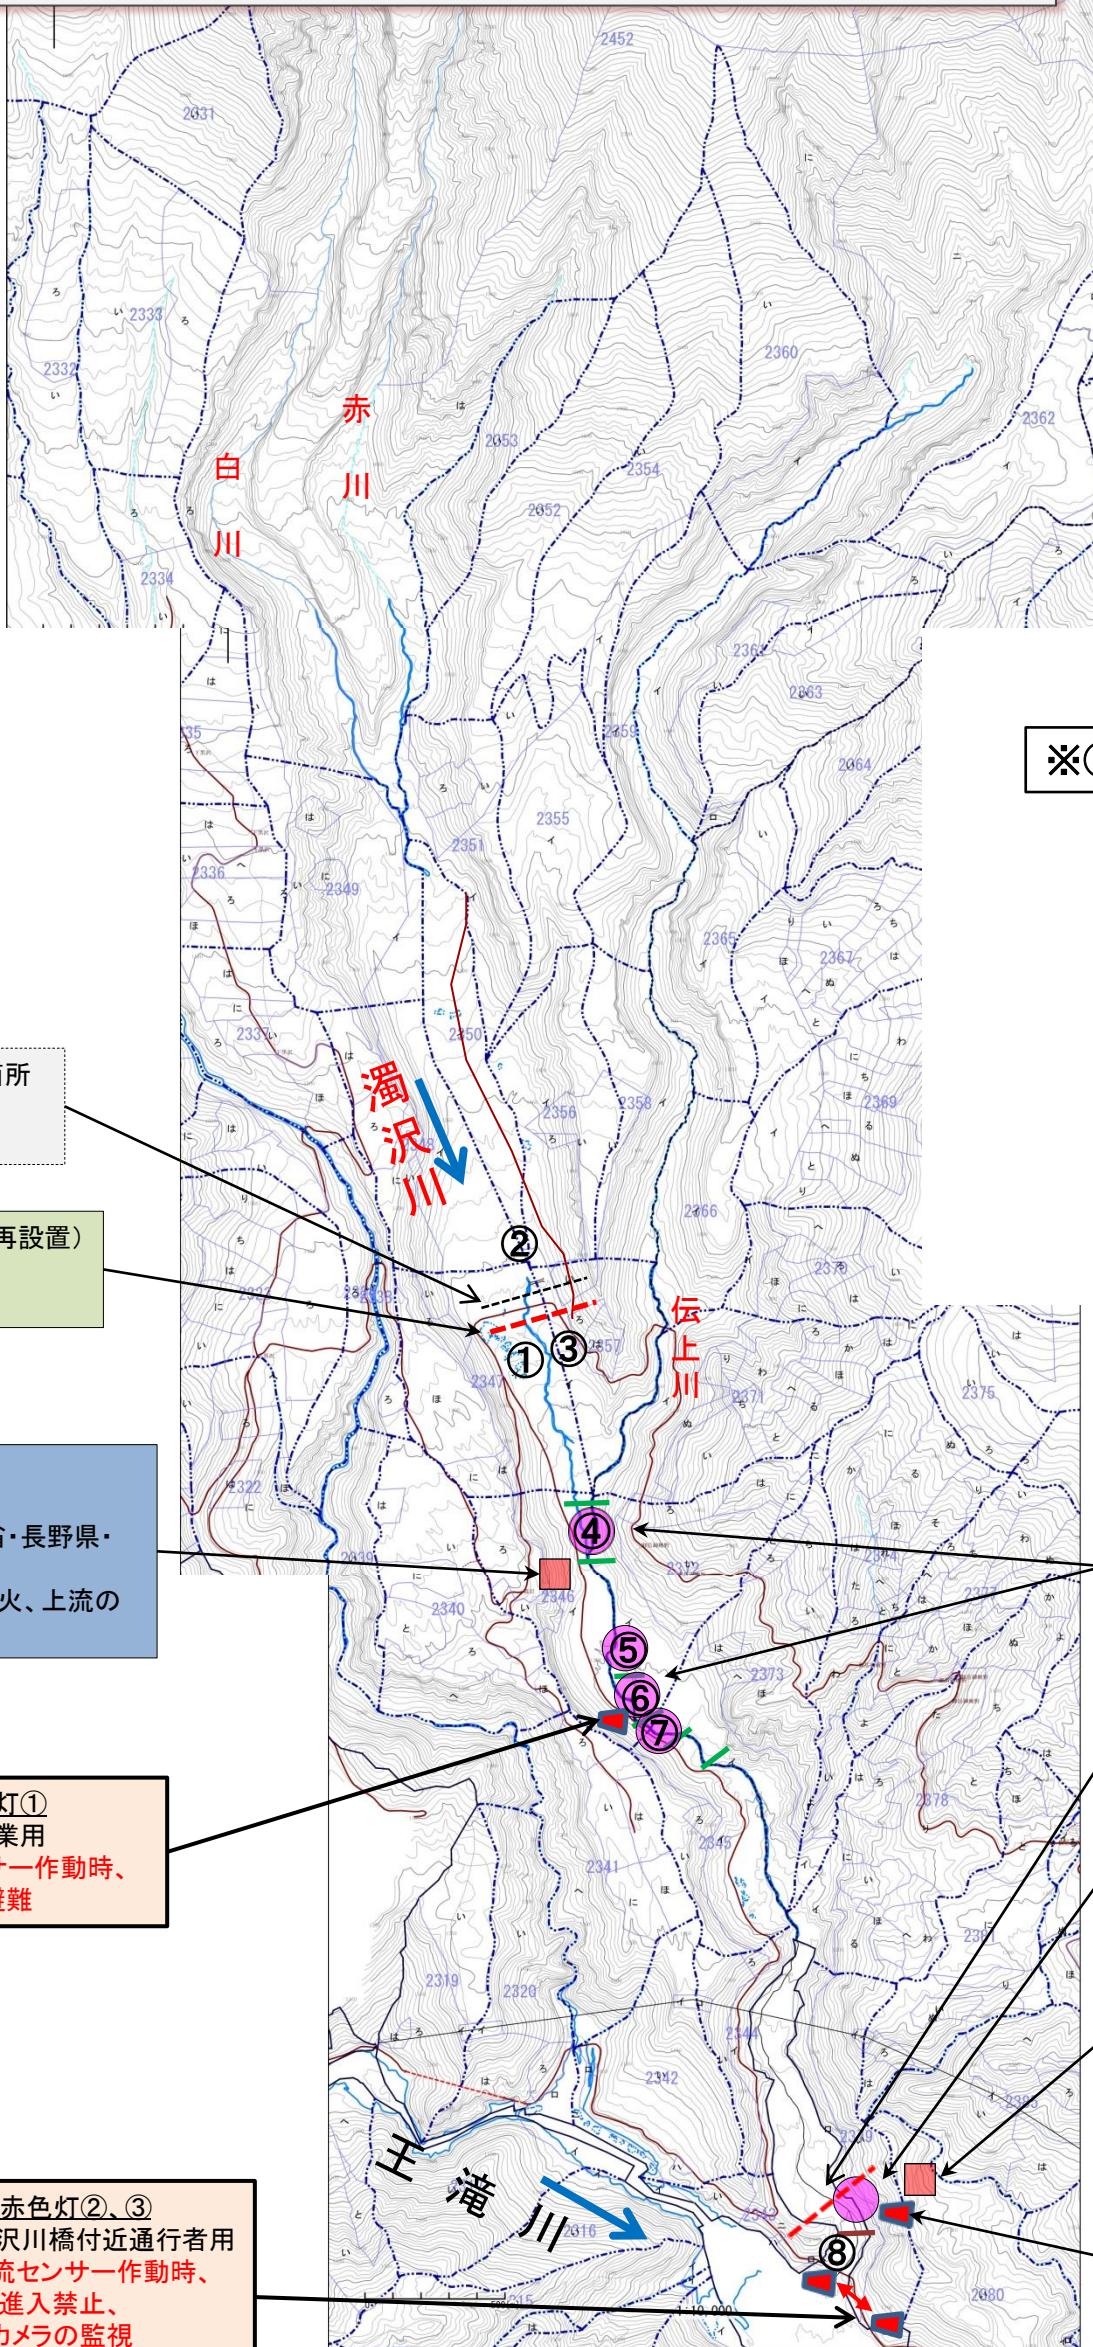
※①～⑧は写真撮影位置

当初 ワイヤセンサー設置箇所  
(高さ1.0～1.4m)  
※10月5日 16:59 作動済み

濁沢川上流ワイヤセンサー(再設置)  
(高さ1.4～2.0m)  
【林野庁】

監視カメラ  
(濁沢川展望台)  
【設置: 林野庁、配信先: 国交省・長野県・  
王滝村等】  
・作業時は監視員を配置し、噴火、上流の  
降雨を監視

サイレン・赤色灯①  
林野庁除石作業用  
(※)濁沢川上流センサー作動時、  
上流作業員避難

サイレン・赤色灯②、③  
王滝併用林道濁沢川橋付近通行者用  
(※)濁沢川上流センサー作動時、  
区間の進入禁止、  
濁沢川カメラの監視

除石箇所  
【林野庁】  
※降雨確認時点で避難。

濁沢川ワイヤセンサー  
(高さ1.5m)  
【国土交通省】

除石箇所  
【長野県】

監視カメラ  
(濁沢川)  
【設置: 国交省、配信先: 長野県・  
王滝村等】

サイレン・赤色灯④  
県除石作業用  
(※)濁沢川上流センサー作動時、  
下流作業員避難
