請負事業体及び立木販売における災害発生報告(休業4日以上)

| 2 | 事業の種類 | 請負事業（治山事業） |
| 8 | 従事作業 | 大河原復旧治山工事（29補正） 床掘作業（掘削残土搬出） |

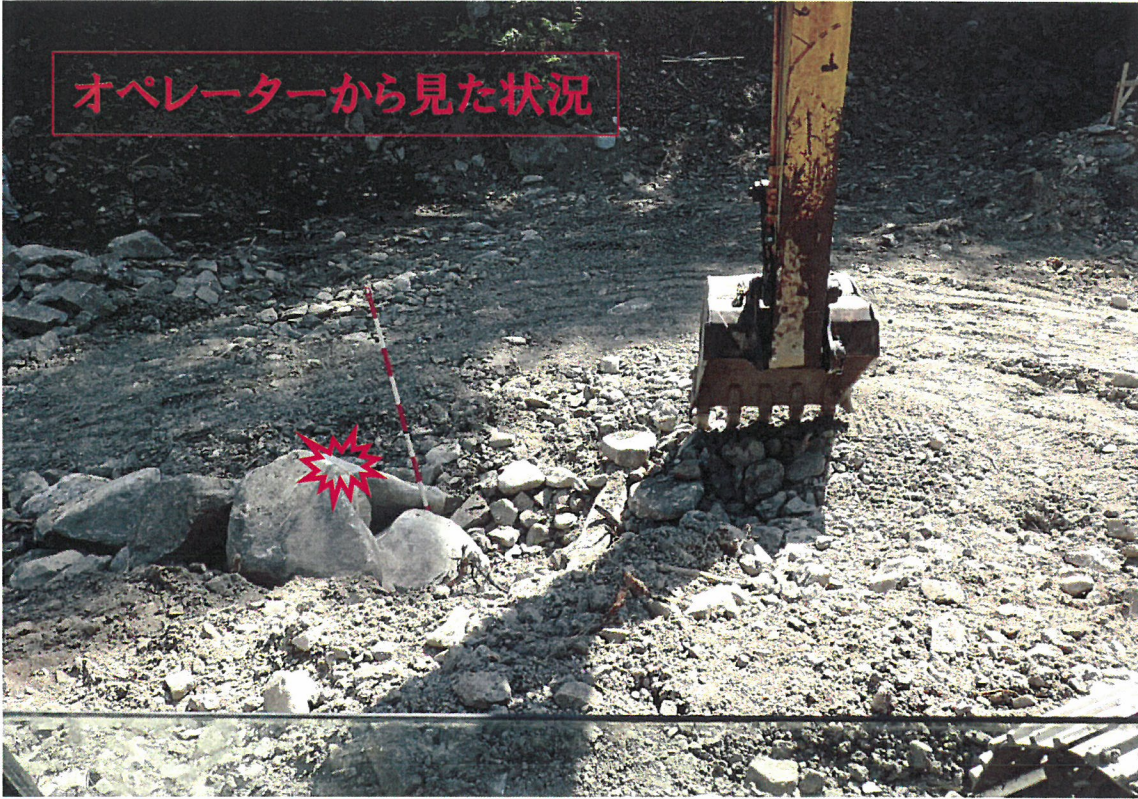
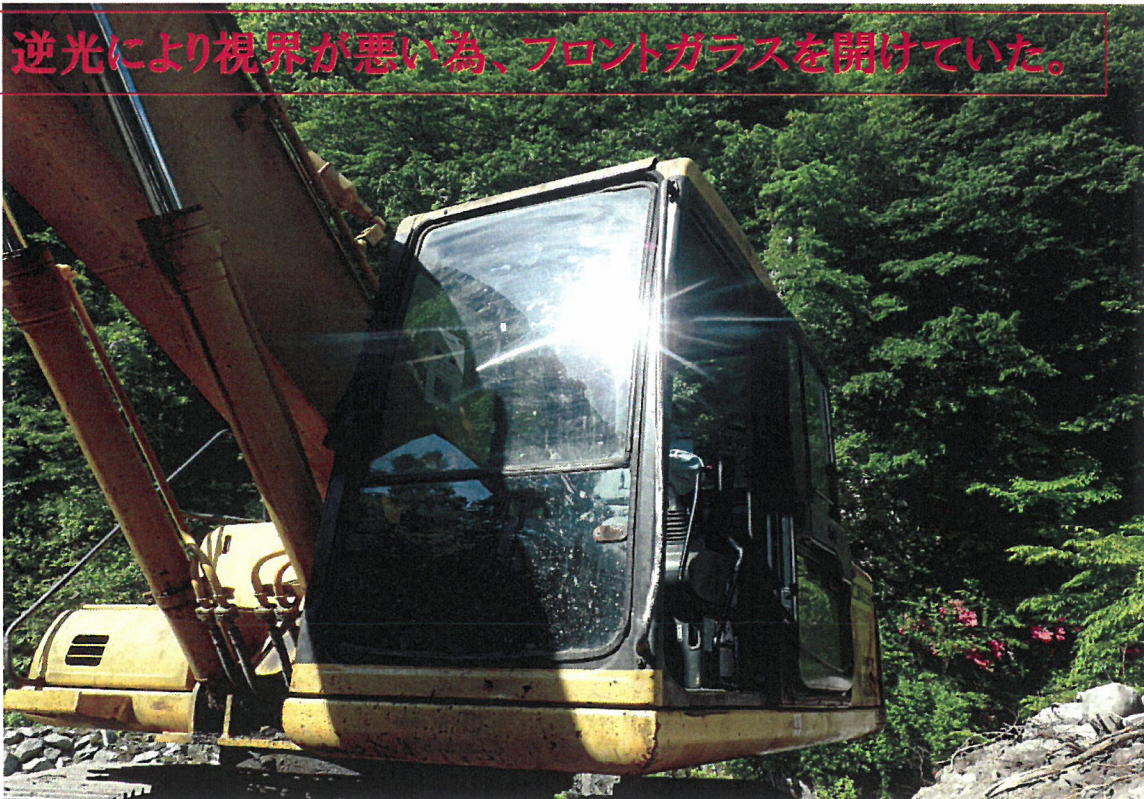
オペレーターから見た状況

逆光により視界が悪い為、フロントガラスを開けていた。
