請負事業体及び立木販売における災害発生報告(休業4日以上)

1 署 等 名	北信森林管理署
2 事業の種類	造林事業（森林環境保全整備事業（保育間伐活用型 北信1 木島山ほか））
3 災害発生日時等	令和5年8月4日（金） 10時00分頃発生 怪我の程度：右足関節靭帯損傷 休業見込み：2週間
4 災害発生場所	長野県下水内郡栄村 鳥甲国有林53ぬ林小班
5 契約相手方	北信州森林組合 代表理事組合長 山崎 明
6 事業実行事業体	同 上
7 被災者年齢等	年齢：36歳 性別：男 2の事業の経験年数：13年 雇用区分：常用 社会保険等加入状況：(労災)、(雇用)、(健康)、(厚生)、(林退)
8 従事作業	枝条運搬作業
9 災害概況	<p>当日従事者は、同僚3名と朝のミーティングを行った後、伐倒、集材、造材、枝条運搬作業に分かれて作業を開始した。従事者はフォワーダにより作業道に敷く枝条の運搬作業に従事していた。10時頃、運搬した枝条を作業道へ下ろし終えて、フォワーダに装着されたグラブ操作席からフォワーダ運転席に戻ろうとクローラ上を移動していたところ、右足が滑り約1.0mの高さから右足を着地した際、枝条が敷かれていたことにより足場が悪かったため右足首を捻った。</p> <p>従事者は、その時に痛みもそれほどなく作業ができるとの判断からそのまま作業に従事した。当日の作業を終え帰宅後、時間が経つにつれて右足首の痛みがあり患部を確認したら腫れていたことから、17時頃森林組合へ連絡し整形外科を受診した。</p>
10 その他特記すべき事項	<p>8月7日 北信森林管理署、現地確認</p> <p>8月7日 ミーティングを実施し、原因究明と再発防止対策として、乗降の手順を踏む基本動作、足下の確認を行うとした。 (スイングやードー・プロセッサ等の乗降についても確認した)</p>

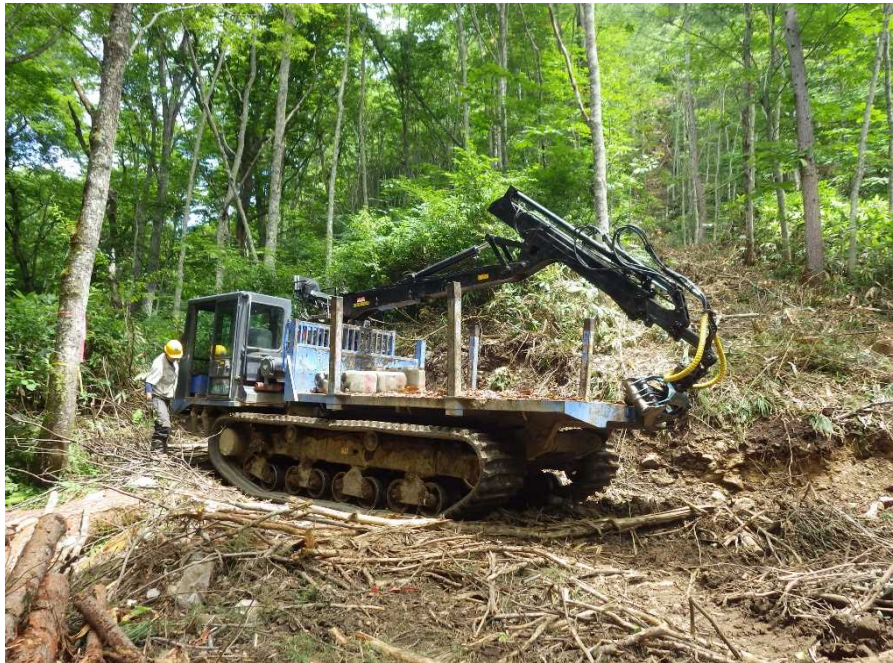
災害発生箇所
フォワーダによる
作業道への枝条敷き

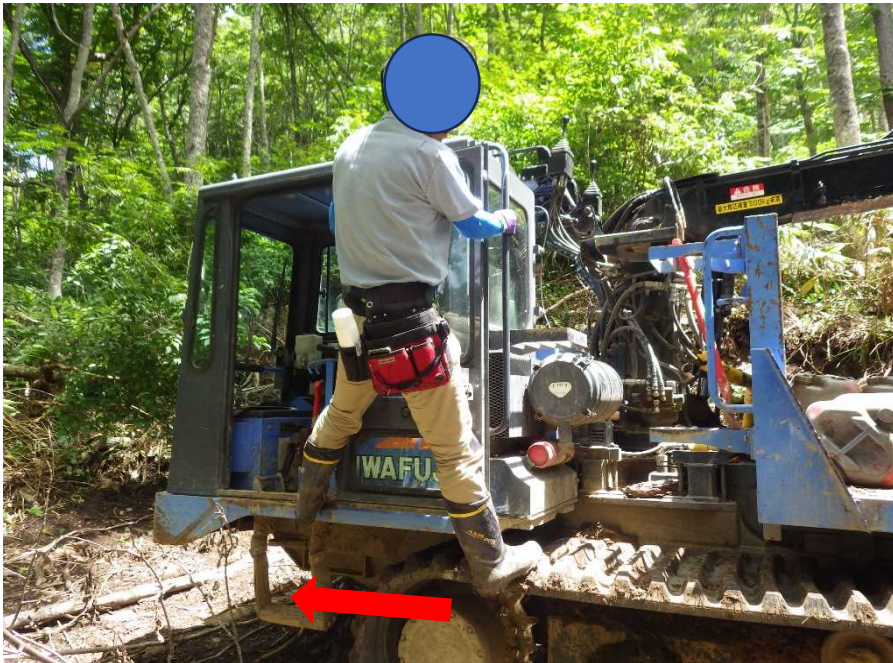
クローラ上から運転席
への移動状況

・クローラ上の右足が
滑り着地の際に捻挫した。

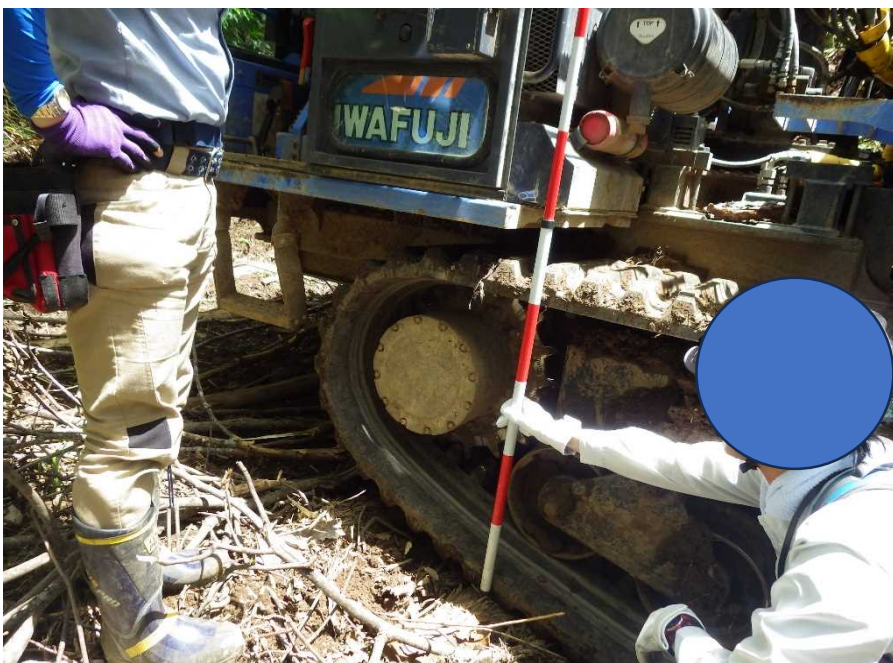
クローラの高さ
(約1.0m)

・作業道には枝条が敷設
されていた。
