請負事業体及び立木販売における災害発生報告(休業４日以上)

| 2 事業の種類 | 大白川（桂沼）復旧治山工事 |
| 4 災害発生場所 | 岐阜県大野郡白川村 大白川国有林4360林班 |

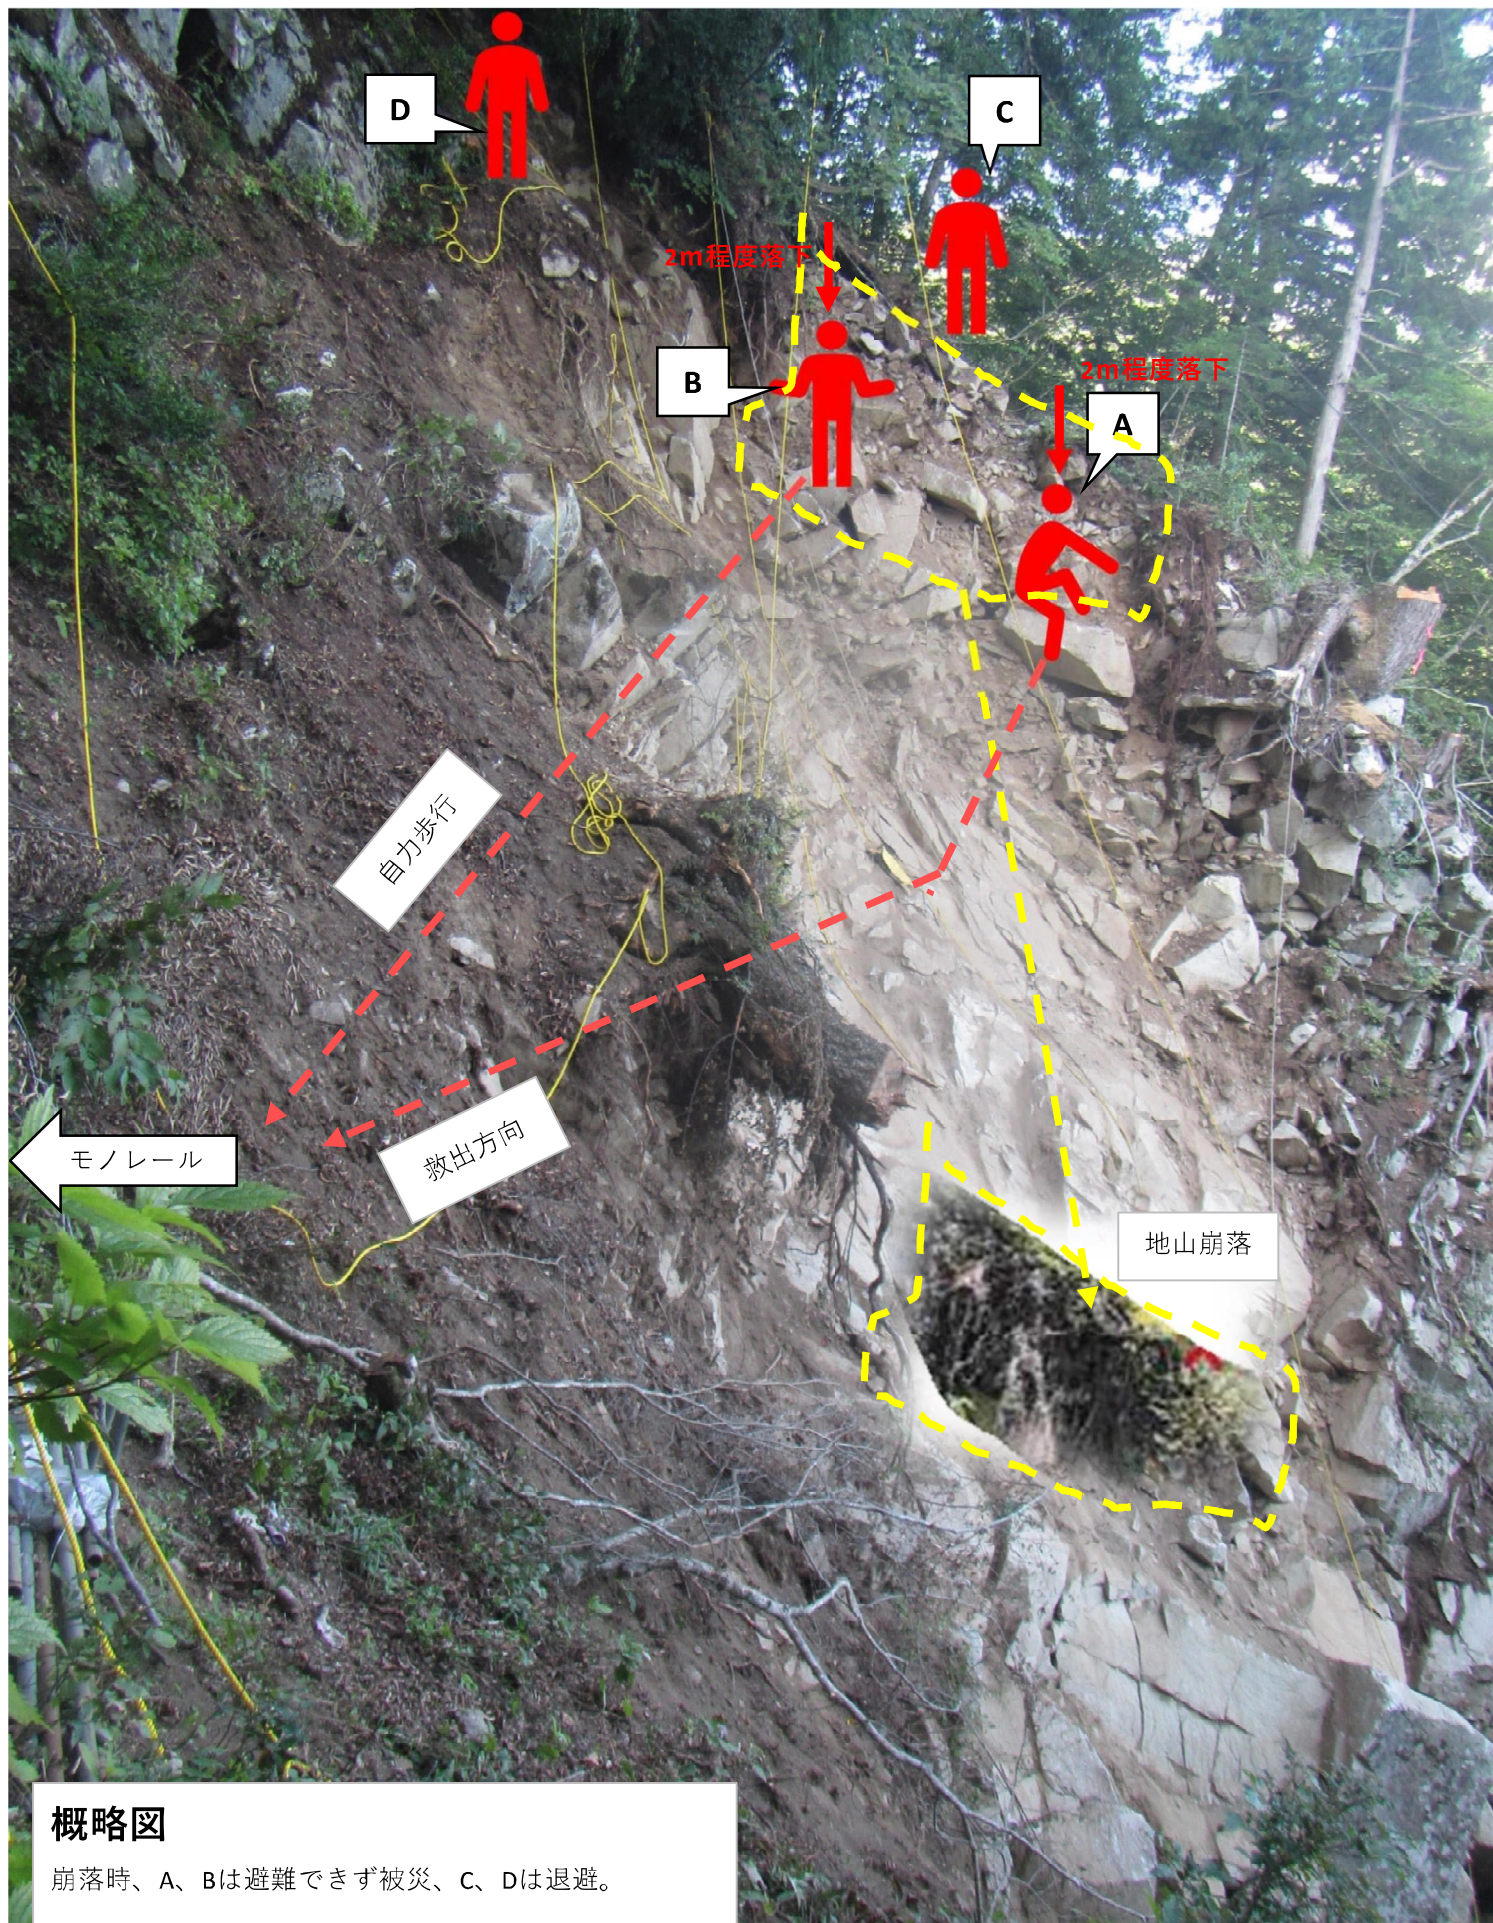
| 9 災害概況 | <p>当日、被災者 A・B は、同僚 7 名と作業前の安全ミーティング終了後、モノレールにより現場に移動し、被災者を含む 4 名が法面清掃作業（以下、作業という。）に、2 名が作業指示者、3 名が監視員としてそれぞれの配置に就いた。</p> <p>午前 9 時頃 作業場所に到着後、被災者 A・B と同僚 C・D は安全带等を装着し作業準備をした。</p> <p>午前 1 0 時頃 被災者 A・B と同僚 C・D は、作業を開始。被災者 B が浮石を除去しはじめたところ、足元の地山の一部が崩落し、同時に被災者 A の足元の地山も崩れ、被災者 A・B の 2 名が 2 m 程度落下し、安全带のおかげで滑落は防げたものの、上方からの土砂等の崩落に巻き込まれた。この崩落により、被災者 A は腕と足、被災者 B は腕と顔等を被災した。</p> <p>被災後、被災者 B は、自力で安全な場所まで移動。被災者 A は、斜面上で動けなくなったため、同僚 C・D が被災者 A を斜面から救出した。</p> <p>午前 1 0 時 4 0 分 被災者 A・B は、同僚 C・D と共にモノレールで下山、それ以外の同僚は順次、車両停車場まで移動した。</p> <p>午前 1 0 時 5 0 分 現場代理人は救急車を要請することを、被災者に伝えたが、被災者 A・B は、愛知県岡崎市のかかりつけ病院での治療を強く望んだため、同僚 C・D が被災者 A・B を社用車に乗せ、岡崎市に向かった。</p> <p>午前 1 0 時 5 0 分頃 現場代理人は、会社、飛驒森林管理署、高山労働基準監督署に災害の発生を連絡した。</p> <p>午後 4 時頃 愛知県岡崎共立病院に到着した。</p> |

作業指示者: 2人 (日本植生・二次下)

監視員: 3人 (中部植生・三次下)

作業員: 4人 (中部植生・三次下)
