国有林野事業の実行に係わる  
請負事業体等の死亡災害報告  
(概 況)

| 3 災 害 発 生 日 時 等 | 令和7年5月15日(木) 14時39分頃発生 （死亡：令和7年5月15日 死因：外傷性血気胸） |
| 4 災 害 発 生 場 所 | 岐阜県下呂市小坂町大洞 大洞国有林 若栃榎谷林道（下） |
| 8 従 事 作 業 | ホイールローダーによる崩土除去作業 |

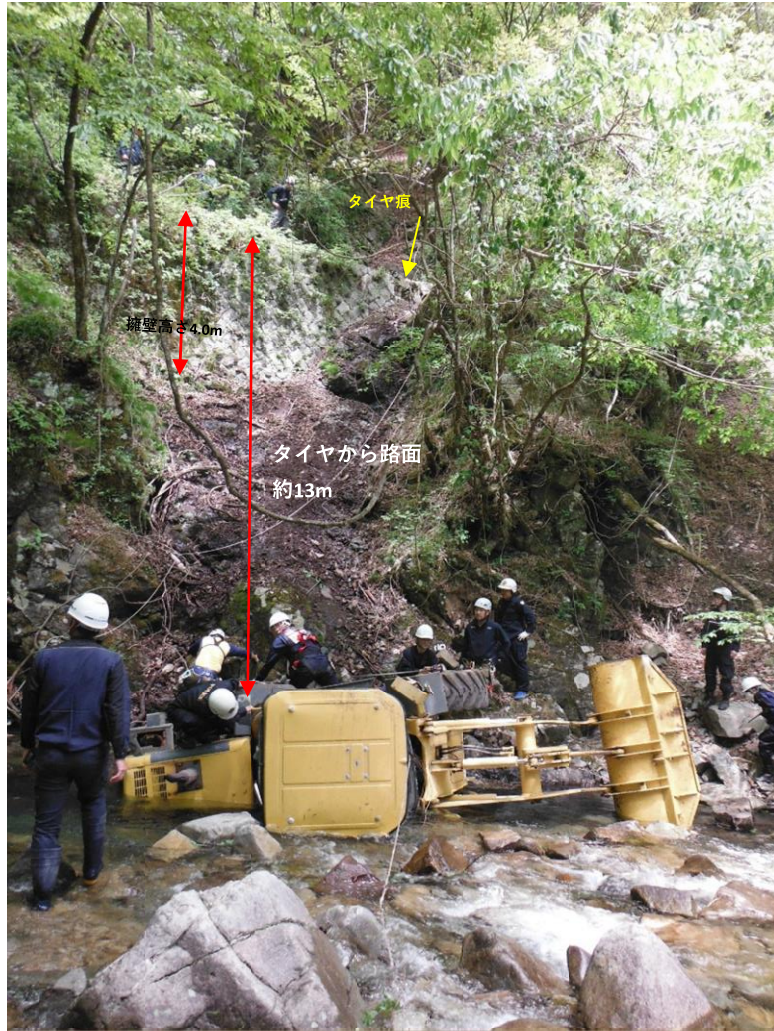
# 災害発生箇所 見取り図

### 【断面図】

ホイールローダーが脱輪  
バランスを崩して転落したと思われる。

擁壁高さ  
約4.0m

高低差  
約13m

勾配 50°

被災者はうつ伏せで倒れており  
頭部が川に入っていた

| | <p>ホイールローダーと被災者が川に転落しているのを発見（高低差約 13m、勾配 50 度）。法面を下りて被災者を川から引き上げた。被災者は、目立った出血はないものの、運転席から投げ出され、うつ伏せの状態で頭部が川に入っており、意識はない状況だった（当該ホイールローダーにはシートベルトの装備はないものであった。）。</p> <p>14:50 頃、同僚は、携帯電話の通話が可能な位置まで移動し、金子工業株式会社（以下、会社という。）へ連絡し、その後すぐに救急車の要請をした。</p> <p>14:55 頃、同僚から連絡を受けた会社の社員より、岐阜森林管理署へ災害発生の連絡を行った。</p> <p>15:00 頃、会社社員 4 名が事故現場に向かったが、現地までは救助車両の邪魔になるとの判断から現地手前の林道にて待機。</p> <p>15:35 頃、救急車が災害現場に到着。救急隊員の判断で、ヘリコプターを要請。</p> <p>15:50 頃、救急のヘリコプターが現地上空に向かう様子を、待機場所にいた社員 4 名が確認。</p> <p>17:00 頃、救急のヘリコプターが現地上空より病院へ向かう様子を、待機場所にいた社員 4 名が確認。（待機場所より担架がヘリから下りてくる様子と被災者をピックアップしている様子が見えた。）</p> <p>17:40 頃、消防署より被災者が下呂温泉病院に搬送されたとの連絡が会社があり、被災者の妻と会社社長が病院に向かう。</p> <p>18:10 頃、被災者の妻、会社社長が病院に到着。</p> <p>18:40 頃、病院にて処置を行ったが、被災者が亡くなった旨、被災者の妻より病院にいた会社社長に伝えられた。</p> <p>【以下、災害発生状況の推定】</p> <p>転落現場の状況から、被災者は、回送中、路面に残った崩土を路肩に寄せた後、ホイールローダーをバックさせた際に何らかの理由で操縦を誤り、路肩からホイールローダーと共に転落したと推定される。ホイールローダーは、シートベルトが装備されていないものであり、被災者は、転落の衝撃によってホイールローダーから投げ出されたものと思われる。</p> |

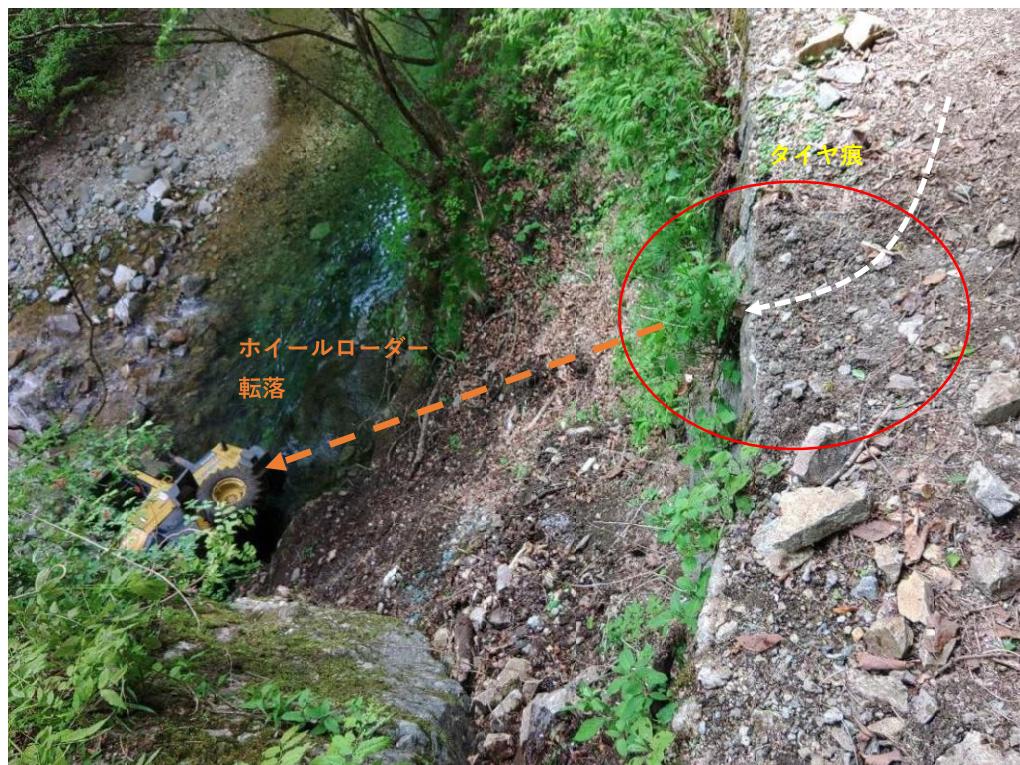
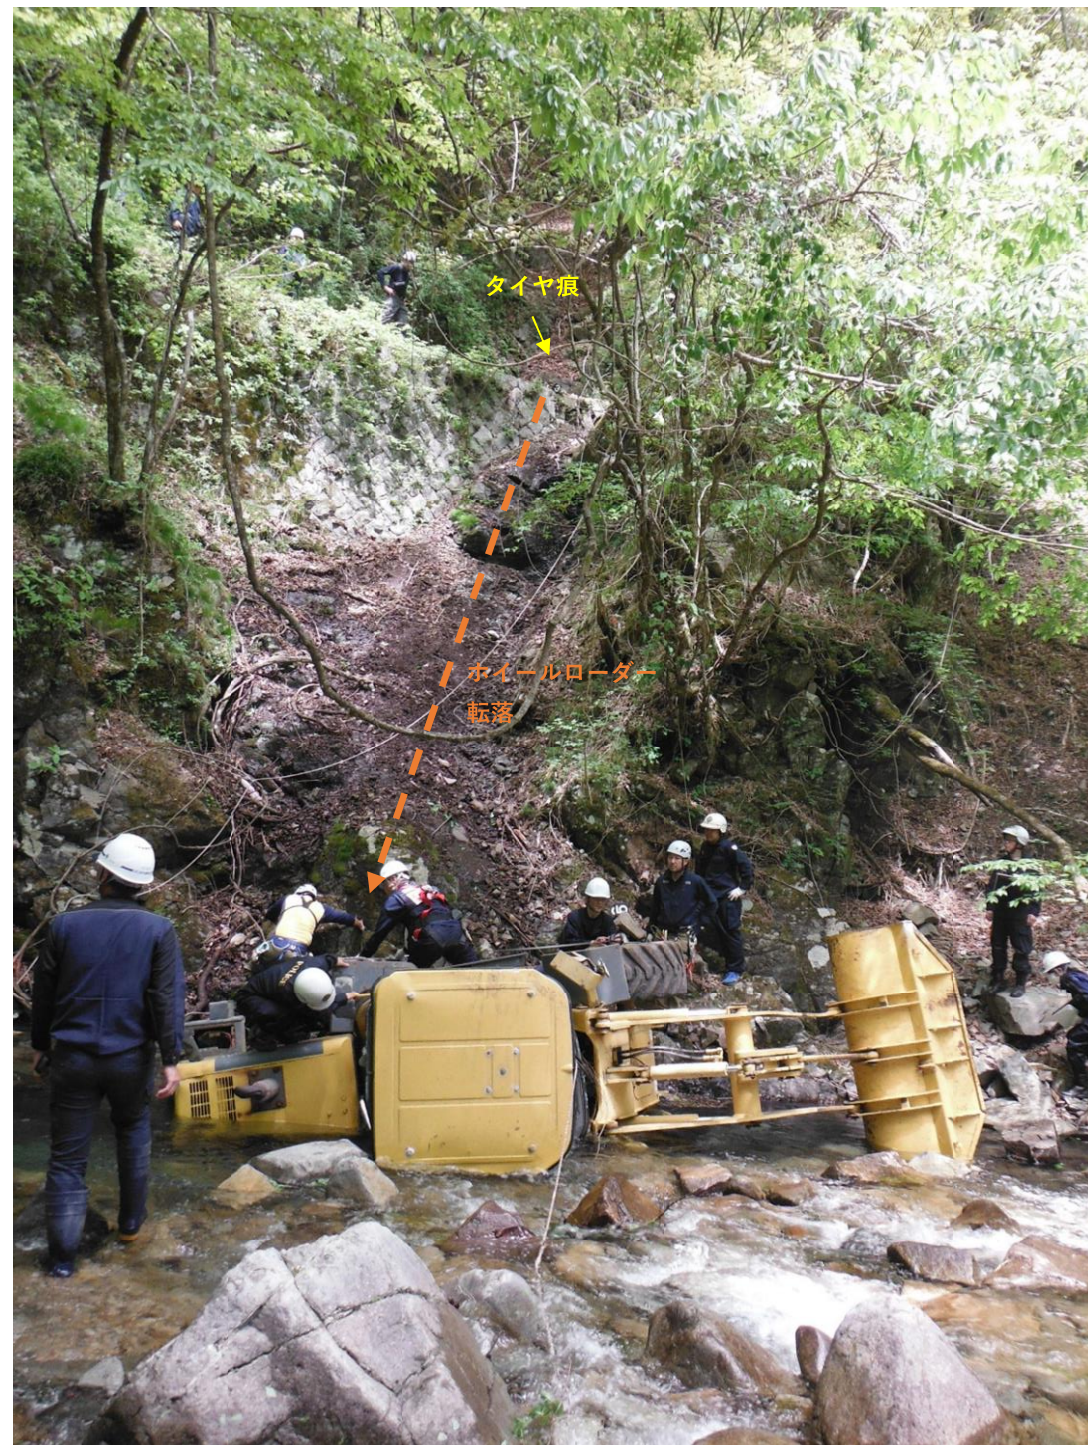
## 災害発生箇所 状況写真 (2)

後進時に左側後輪が脱輪し  
バランスを崩してホイールローダーが  
転落したと思われる。
