**請負事業体及び立木販売における災害発生報告(休業4日以上)**

| 2 事 業 の 種 類 | 請負事業(治山事業) |
| 8 従 事 作 業 | 大白川(間名古谷)復旧治山工事 資材搬入作業 |

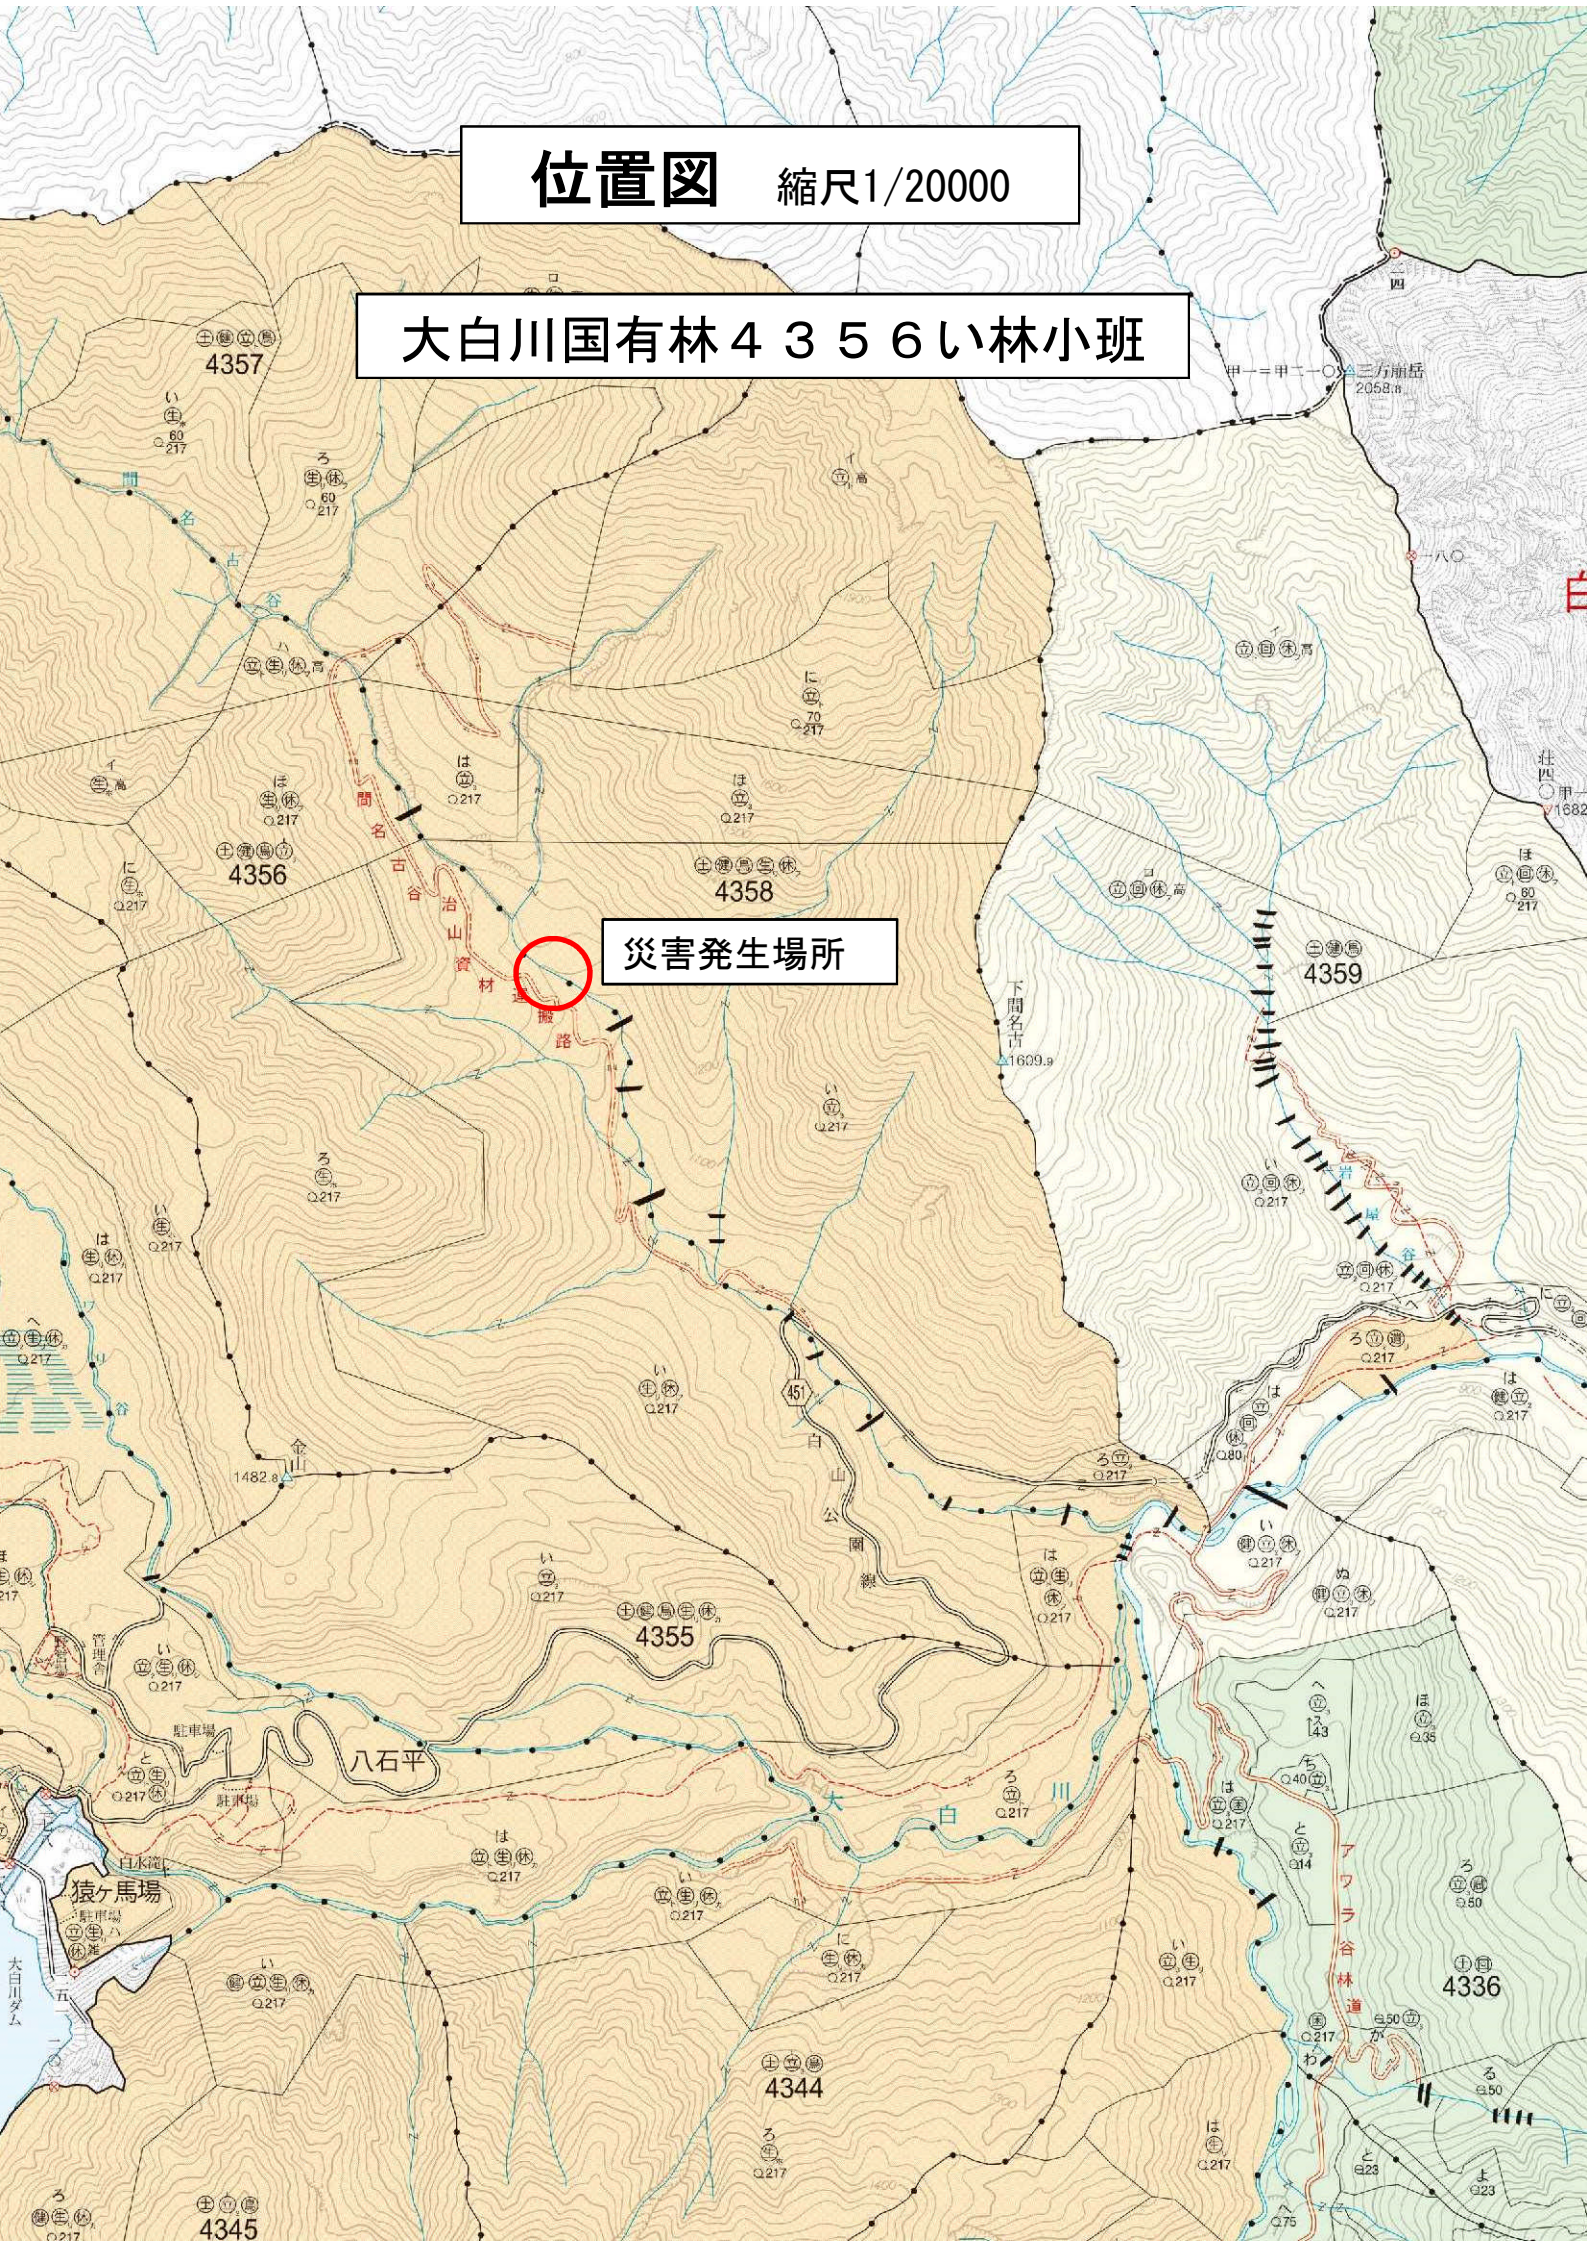
# 災害発生箇所位置図

大白川(間名古谷)復旧治山工事

運搬路

災害発生箇所

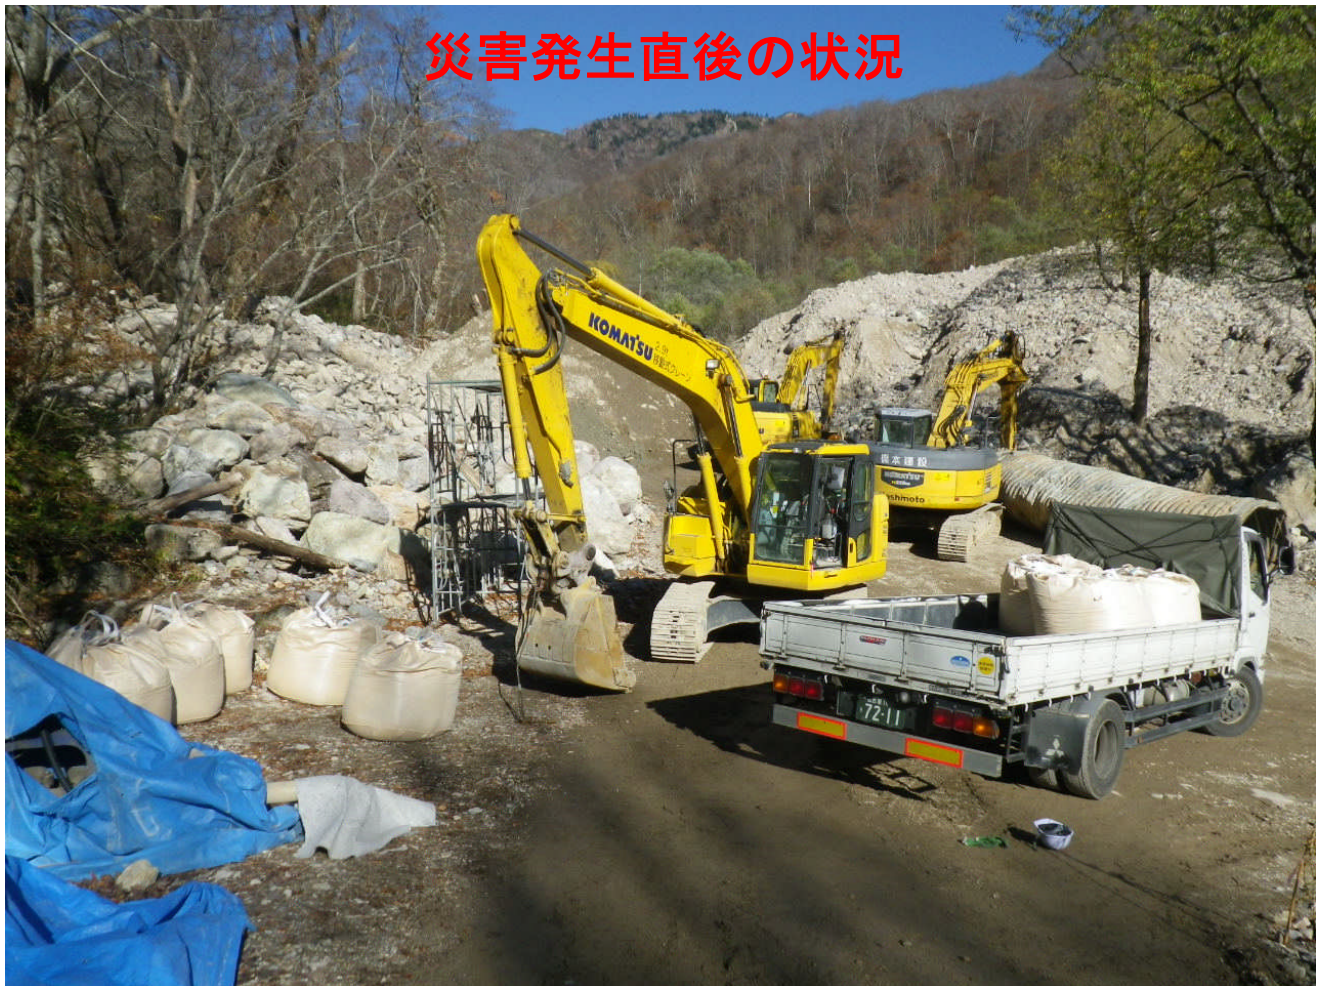
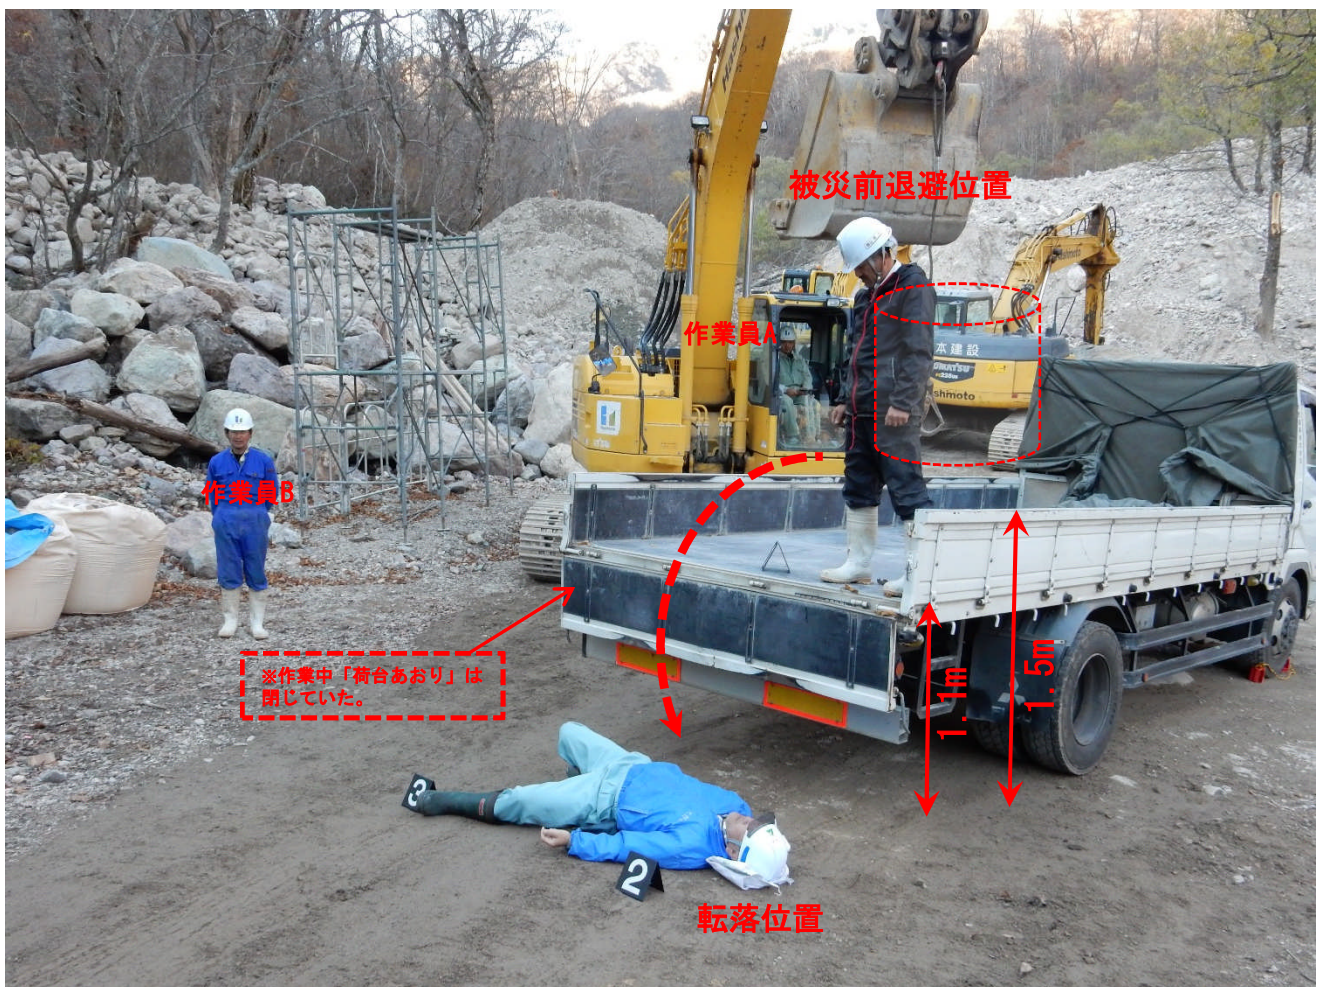
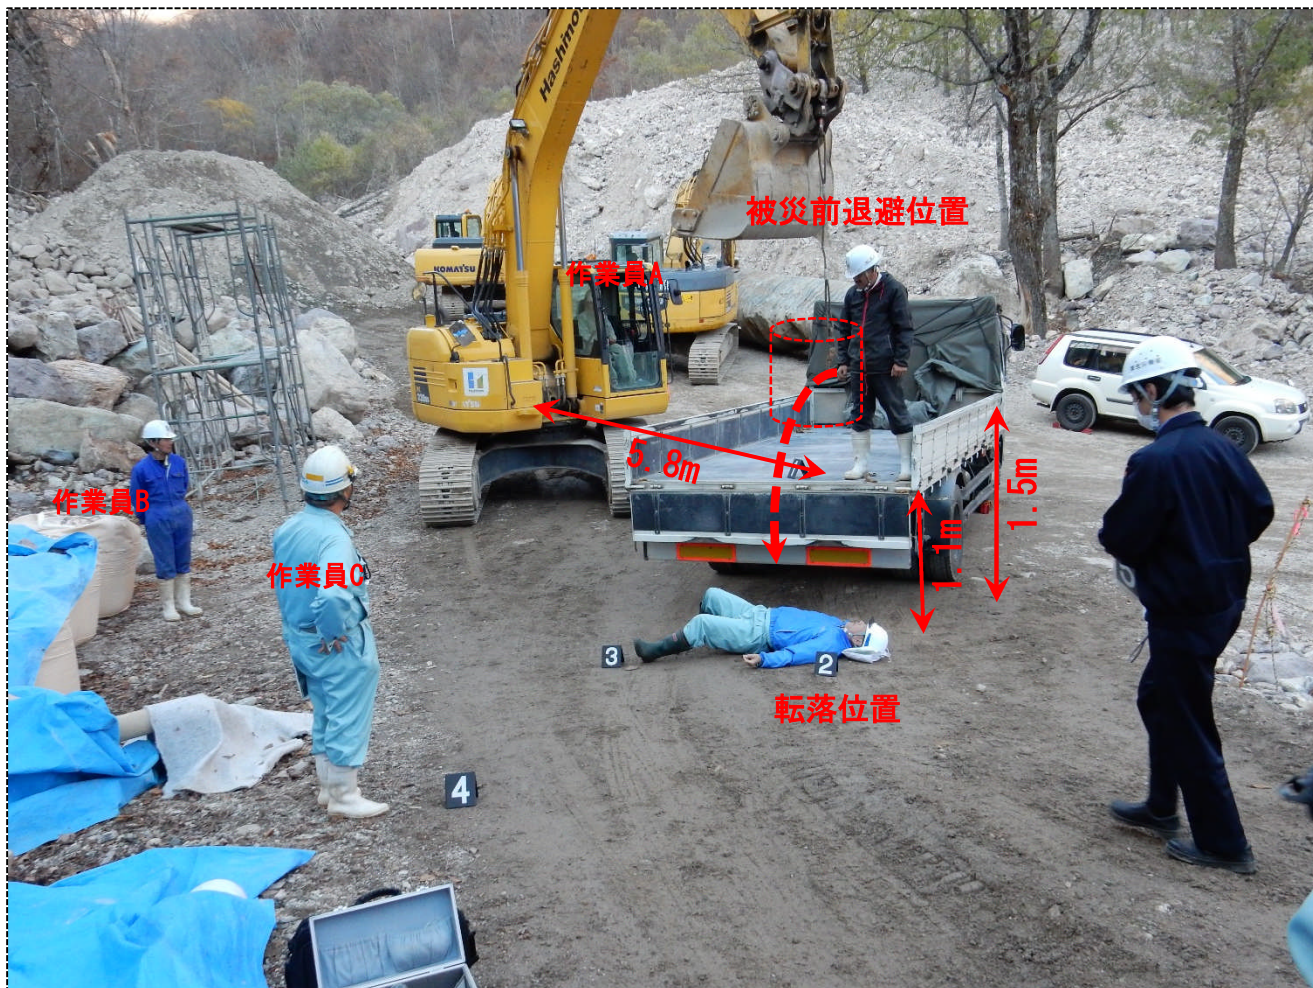
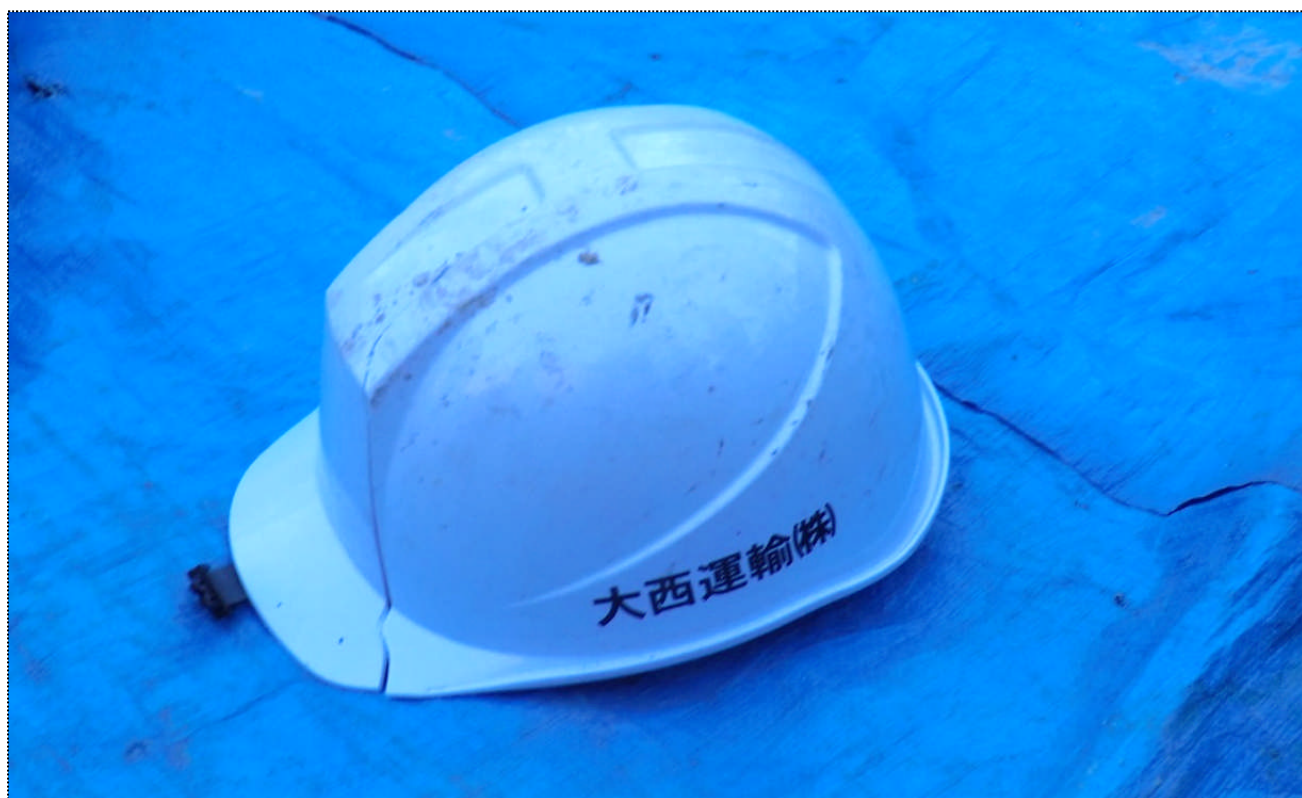
# 災害発生直後の状況

| 9 災 害 概 況 | <p>当日は被災者(資材搬入者)は、8tトラック(最大積載量8.7t)に鋼板セル谷止工に使用する土壌改良固化剤(1t袋入り)を8袋積載し、工事現場に運搬納入する業務に従事していた。</p> <p>【当日の作業配置】</p> <p>被災者:トラック運転兼荷台の玉掛け</p> <p>作業員A:バックホウオペレーター(クレーン機能2.9t吊)※下請(橋本建設)</p> <p>作業員B:荷下ろし(集積)※下請(橋本建設)</p> <p>作業員C:監視用務※下請(橋本建設)</p> <p>その他:セルダム本体工事に作業員が5名(現場代理人含む)を配置</p> <p>7時30分、朝礼、安全ミーティング終了後、被災者はバックホウオペレーターと荷台の玉掛け(被災者)、荷下ろし(集積)、監視員の4名で資材の荷下ろし業務を行っていた。</p> <p>7時40分頃トラックの荷台から5個目を吊り上げたところ、バックホウオペレーターの目に朝日が差し込み視界が確保できないため、吊上げ作業を止めたところ、吊り荷が揺れ被災者に接触し、高さ1.1mの荷台から転落して受災した。被災者は頭部から転落したと推察されヘルメットに大きな亀裂が生じていたが、被災者は外傷もなく意識もしっかりしていた。</p> <p>8時01分、救急車の出動要請及び元請会社(本社)へ災害発生の連絡を行った。</p> <p>8時30分、救急車が現場に到着し被災者を収容するとともに、消防からドクターヘリを要請した。</p> <p>9時12分、災害現地から10km離れた白川村平瀬中島公園にドクターヘリが到着(9時20分離陸)し、岐阜大学病院へ搬送した。</p> |

| 10 その他特記すべき事項 | バックホウオペレータ：クレーン運転業務（１ t 以上 5 t 未満・技能講習修了者）資格なし<br>トラック運転手：玉掛け業務（１ t 以上 5 t 未満・技能講習修了者）資格なし<br>1 1 月 7 日（火） 8 時 3 0 分 高山警察署平瀬駐在所 現場検証（聞き取り調査ほか）<br>1 4 時 3 0 分 高山労働基準監督署及び飛騨森林管理署の現地調査<br>1 1 月 8 日（水）：始業時に会社安全担当者等から職員に対し安全指導を実施した。 |
