請負事業体等の災害発生報告(休業4日以上)

27-4

| 1 署 等 名 | 木曾森林管理署南木曾支署 |
| 2 事業の種類 | 請負事業(生産) |

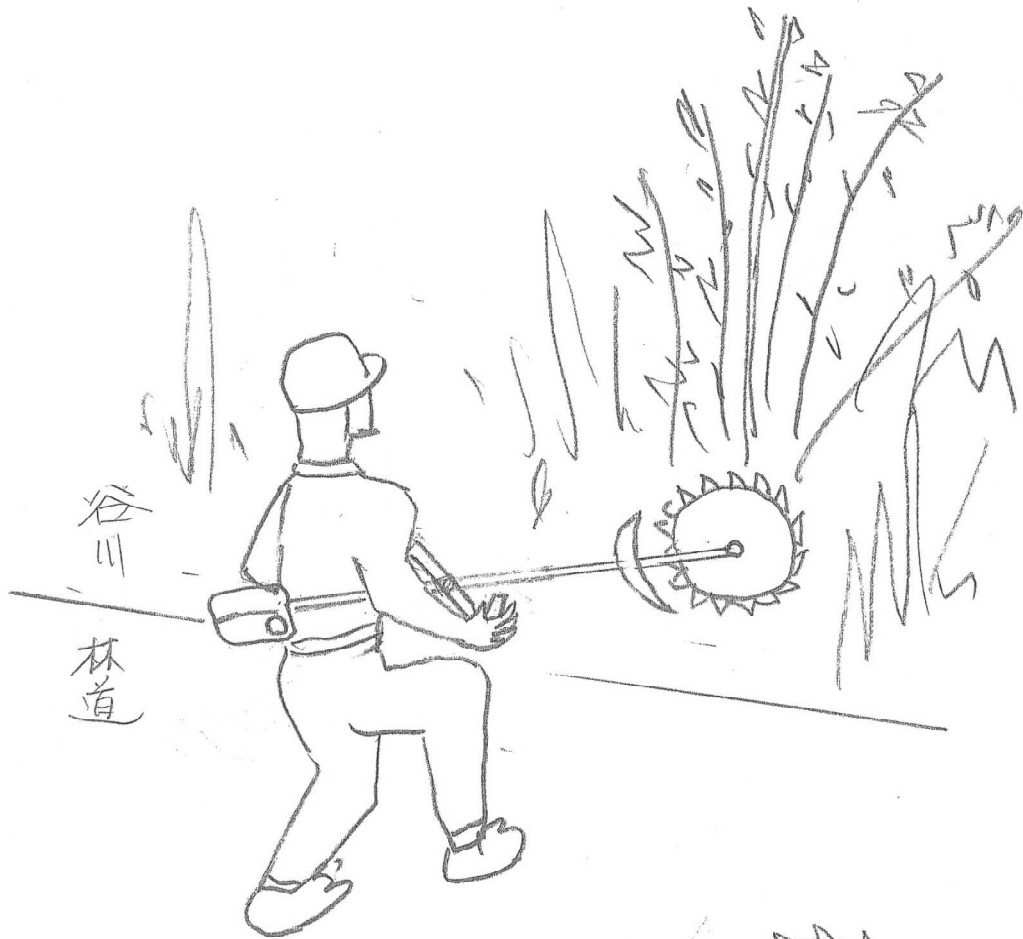
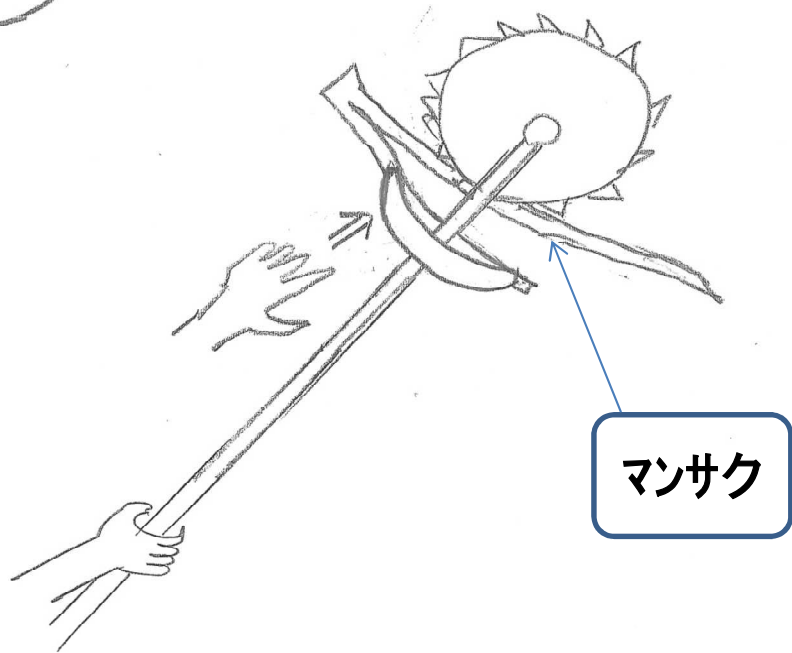
災害発生状況見取り図

| 9 災害概況 | <p>当日被災者は、同僚1名と8時00分頃からタルガ沢林道でトラック運材に支障となる除草等の作業を行っていた。</p> <p>11時05分頃、刈払機の安全カバーと歯の間にマンサクの枝(直径2cm長さ60cm)が引っ掛かり刈払機の歯が停止したため、左手でマンサクの枝を取り除いたところ(肩・腰バンドは未装着)、スロットルレバーを戻していなかったために再び回転を始めた刃に巻き込まれ、左手人差し指、中指、親指を受災した。</p> <p>被災者は、同僚に被災を告げ同僚は社長(岩船陸送)に連絡すると共に、元請会社事務所まで被災者と移動した。</p> <p>11時21分、社長(岩船陸送)が救急車を要請し、救急隊がドクターヘリを要請。</p> <p>11時27分、社長(岩船陸送)が元請会社に災害発生の連絡。</p> <p>11時50分、元請会社事務所で救急車へ被災者を収容。</p> <p>11時55分、南木曾支署(総括森林整備官)へ災害発生の連絡。</p> <p>12時50分、ドクターヘリにより佐久医療センターへ到着。</p> <p>14時10分、局資源活用課担当へ災害発生の報告。</p> |

| 10 その他特記すべき事項 | 8月3日(月)ヤマカ木材による、全社員(請負含む)による安全会議開催。 |

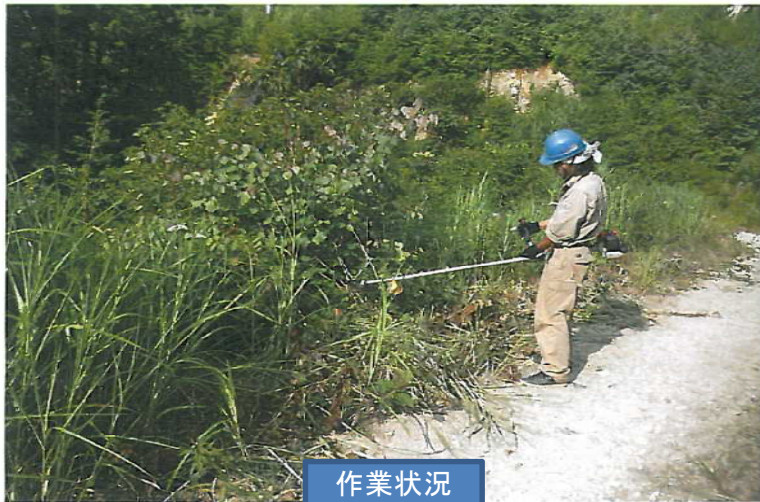
作業状況

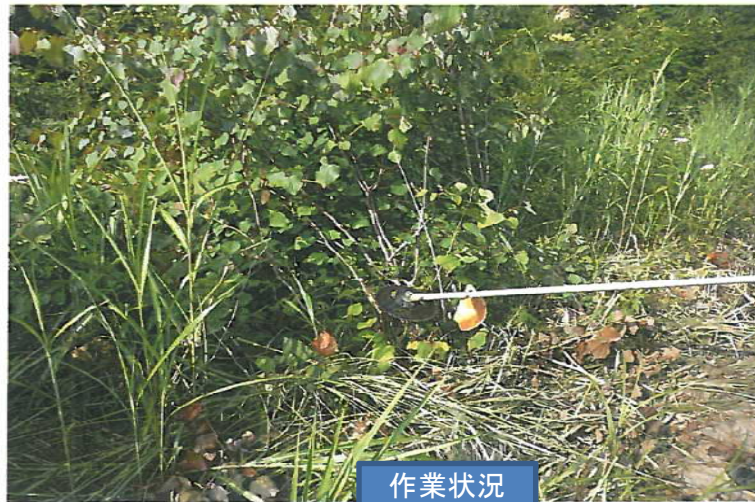
作業状況

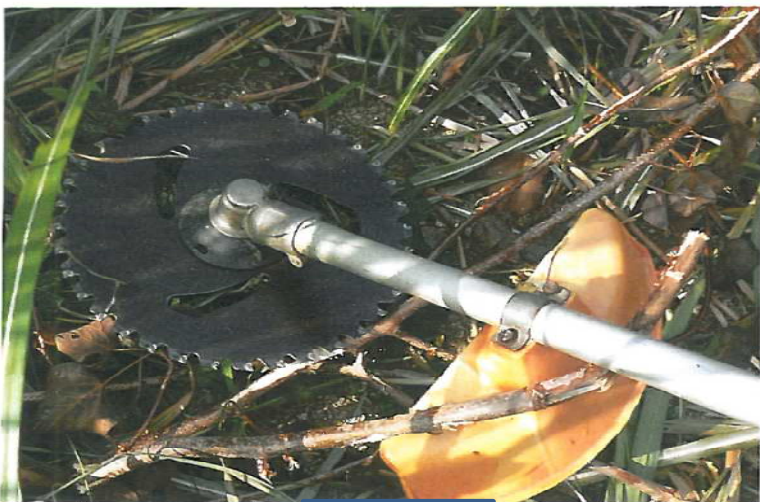
絡まり状況

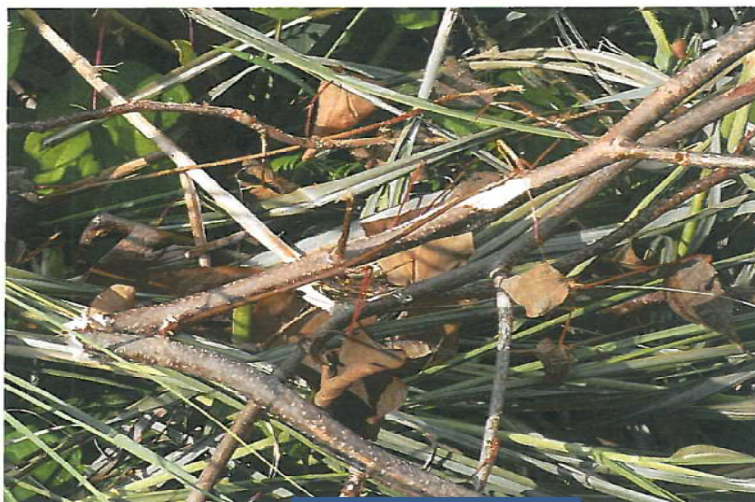
絡まったマンサク
