18 関東大震災からの復旧（丹沢・箱根地域）

神奈川県（山北町ほか）

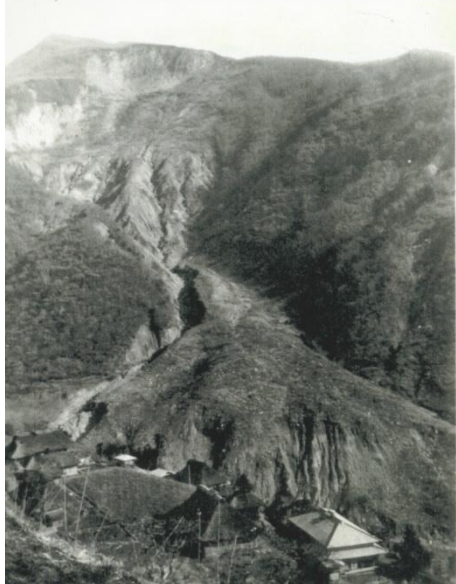
当時の荒廃状況（1923年）

関東大地震とその後の降雨・余震によって、8,632haにおよぶ崩壊地が丹沢・箱根山地を中心に発生しました。現在は緑に覆われている丹沢も、「崩壊で岩肌が露出したため平塚より遠望すると全山が真っ白に見えた」と表現されるほどの荒廃状況でした。

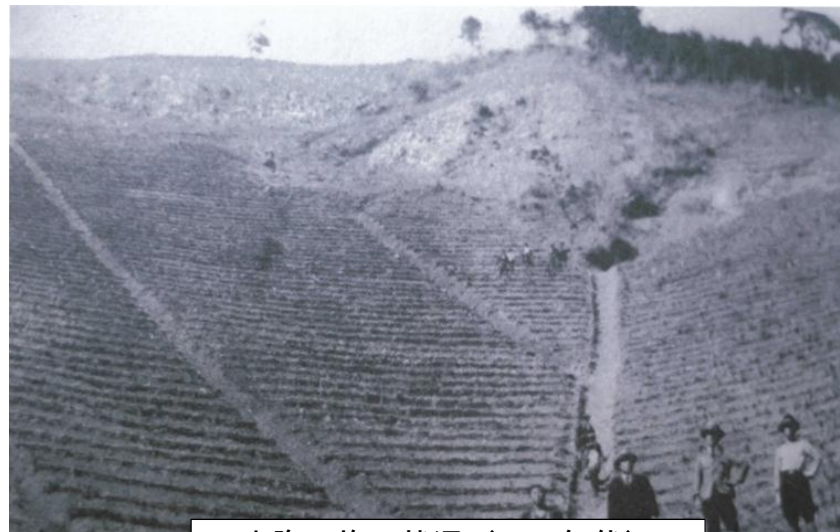
山腹工施工状況（1920年代）

震災復旧工事は、当時治山先進県といわれる他県から技術者を招いて実施され、崩壊地に山腹工、下部の溪流に溪間工を施工し、ヤシャブシやクロマツ等の植栽を行い森林の復元を図る方法で、1923年から1930年の間に、1,913haで実施され、その後の治山技術の基礎を築いたといわれています。

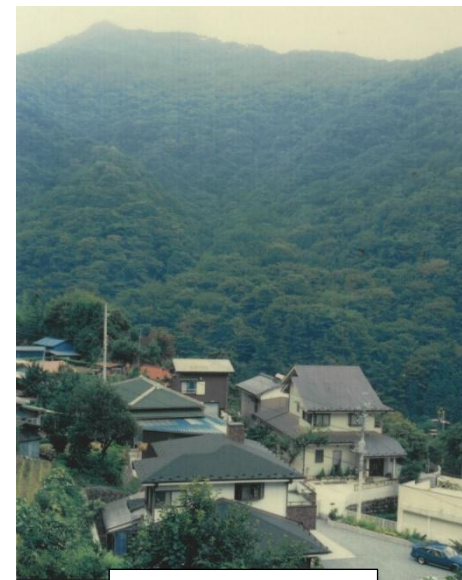
現在の状況
