# 19 昭和47年豪雨災害の記憶を伝える治山工事（足柄上郡 山北町中川地内）

神奈川県（山北町）

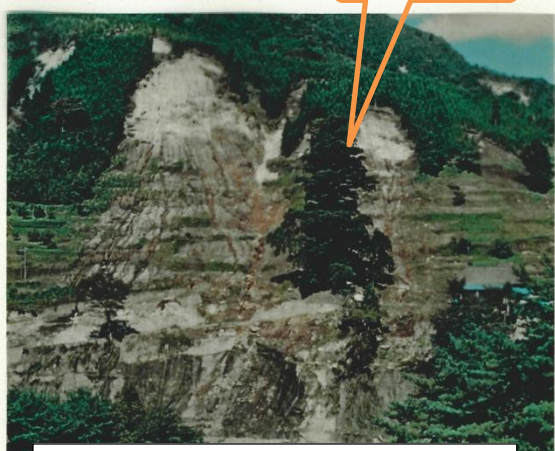
山腹崩壊時状況（昭和47年）

昭和47年7月の豪雨災により、山北町を中心に甚大な被害が発生、神奈川県において戦後最大の豪雨災害となり、復旧事業として、昭和57年までに溪間工436基、山腹工26ha等が施工されました。

箒沢地区では、災害時に「箒杉」（写真中央の巨木）が土砂崩れから集落を守ったと言われており、根元には集落の守り神として祠が祀られ、毎年災害があった7月12日と秋祭りには地区の人々が参拝しています。

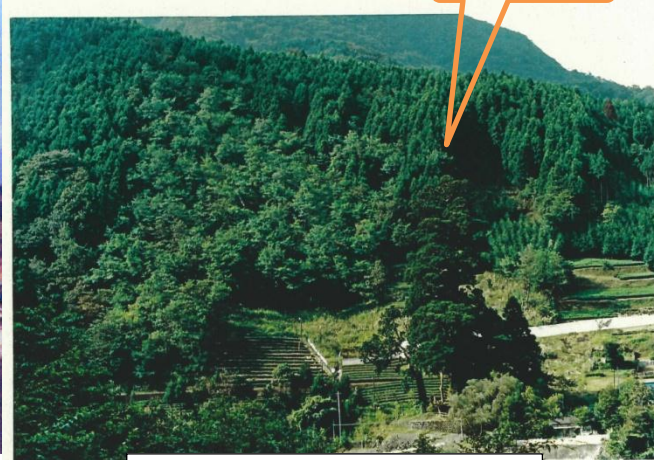
現在の状況

現在は、治山事業により荒廃地に森林がよみがえり、箒杉は、地域の人たちに山地災害の記憶を伝え、見守り続けています。
