20 飛砂とのたたかいを克服した寺泊地区海岸防災林事業

新潟県（長岡市）

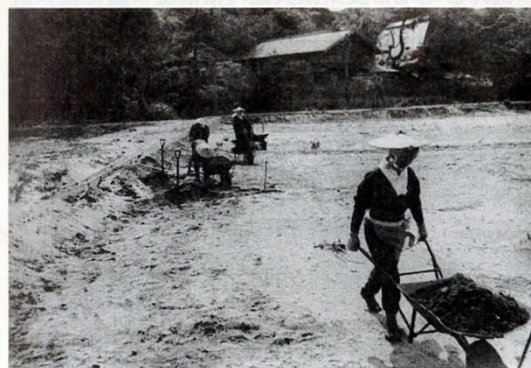
飛砂で埋まった田地の復旧状況（昭和42年頃）

堆砂工・丘頂工による砂丘造成、静砂工・植栽工によるクロマツ林造成
