長崎県島原市

○施設・工法の概要

治山ダム工・流路工等

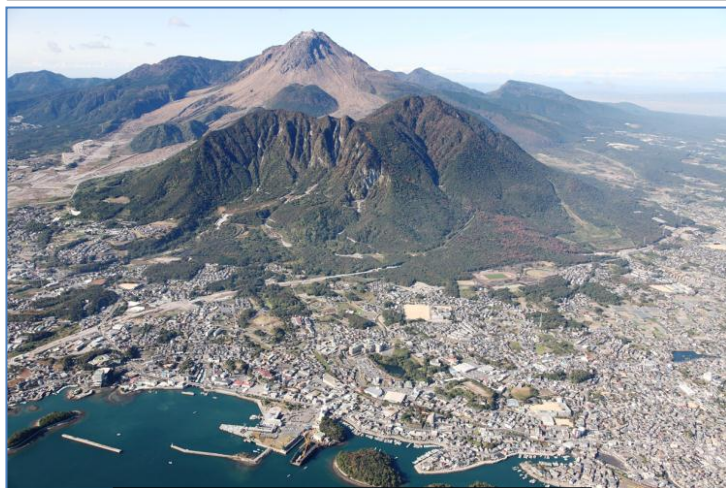
眉山全景 (平成22年撮影)

眉山は、寛政4年の雲仙・普賢岳の火山性地震により山体の6分の1が大崩壊を起こし、その崩壊土塊が一気に有明海へ流入し津波を引き起こし、対岸の肥後国（現在の熊本県）まで被害が及んだとされ、「島原大変・肥後迷惑」として語り継がれています。地質は角閃石デイサイト溶岩や碎屑岩で、火山作用による深層風化を受け、基岩は不規則な節理に富み、崩壊を促進しています。大正3年の大洪水を契機に眉山治山の重要性が認識され、大正5年に眉山直轄治山事業所が設置され、近代的な治山事業が開始されました。

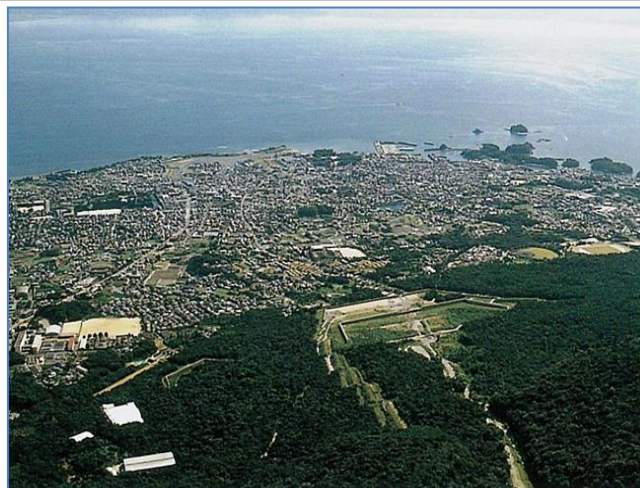
眉山6溪整備状況 (平成11年撮影)

平成2年の雲仙・普賢岳の噴火活動においても、眉山の山体変動が注目を集めるとともに、噴火以降、火山灰の堆積した各溪流は、降雨のたびに土石流を発生させることになりました。特に、眉山6溪下流においては、住家等が土砂に埋まるなどの被害をもたらしたことから、治山ダム、護岸工及び流路工を組み合わせた治山施設としては、全国有数の大規模治山工事が施工されました。こうして設置された治山施設が、今日まで災害を未然に防止し、市民等の生命・財産を守り、安全と安心を与えています。
