58 由布院温泉郷を守っている治山ダム群

大分県（由布市）

○所在場所

大分県由布市湯布院町（由布岳周辺）

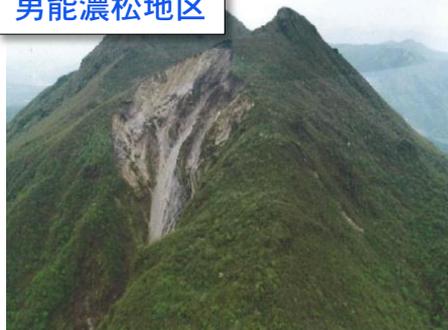
由布岳北側斜面の大崩壊地

由布岳の山体は火山噴出物や溶岩等からなっており、温泉化作用、断層の影響による破碎風化や凍結融解作用による風化が著しく、急峻な地形と相まって荒廃が進んでいます。特に、男能濃松地区には、慶長元年（1596年）の大地震により発生したと言われている由布岳北側斜面の大崩壊地があり、大量の土石が生産され、下流域に流出していました。このため、大正2年から平成19年にかけて、渓間工及び導流堤等を設置し溪流の安定を図り、下流域の集落や大分自動車道等を山地災害から守っています。また、佐土原地区では、平成24年7月の九州北部豪雨により土石流が発生しましたが、治山ダムが土石及び流木を捕捉し、下流域への被害を最小限に止めるなど、治山ダムの機能が顕著に発揮されました。

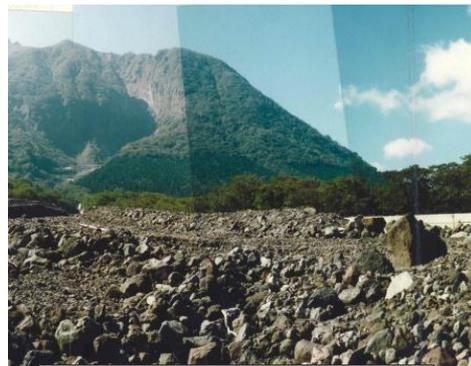
崩壊土砂の流出状況(平成10年)

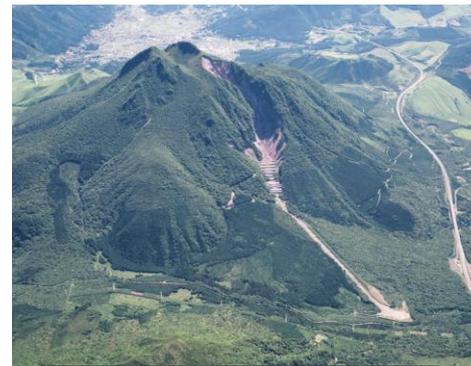
男能濃松地区の全景(平成18年)

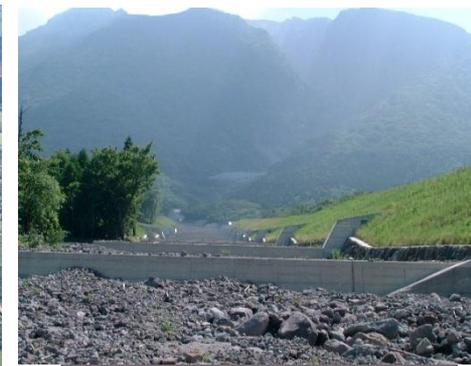
現在の男能濃松地区(土石が堆積)

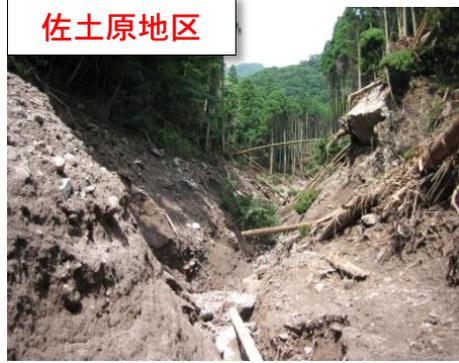
九州北部豪雨の被害状況(平成24年)

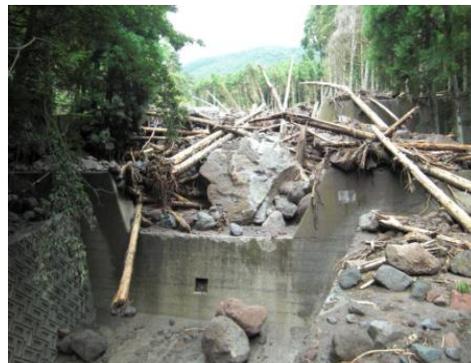
治山ダムによる土石等の捕捉状況①

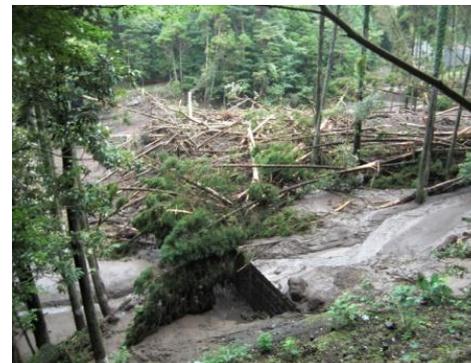
治山ダムによる土石等の捕捉状況②

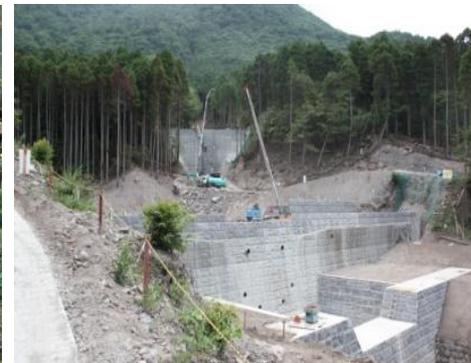
現在の復旧状況
