59 台風被害から山河を甦らせた^{わかつかやま}鱈塚山山系治山事業 宮崎県（宮崎市）

- 所在場所 ^{たのちよう}
宮崎県宮崎市田野町本田野地内
- 施設・工法の概要
治山ダム工61基、山腹工20ha、航空実播工22ha、
集水ボーリング工、アンカー工、集水井等
- 解説
平成17年9月4日に襲来した台風14号により被災した宮崎市田野地区の国有林の災害復旧工事を平成17年度から平成18年度にかけて施工しました。
深層崩壊の様相を呈し、山腹崩壊、地すべり性崩壊、土石流等が混在していたことから、荒廃状況・災害原因に応じた工法は多岐にわたり、当時の治山技術の粋を集めたものとなっています。
下流の宮崎市民の安全と安心を確保するとともに、多種・多様な工法を検証できる場所として、治山技術の発展に貢献することが期待されています。

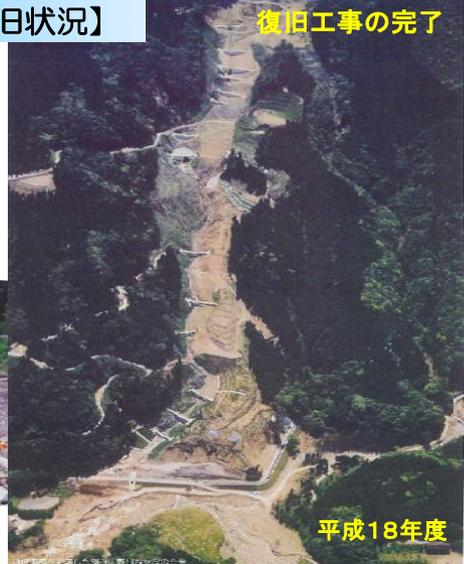
予測困難な深層崩壊

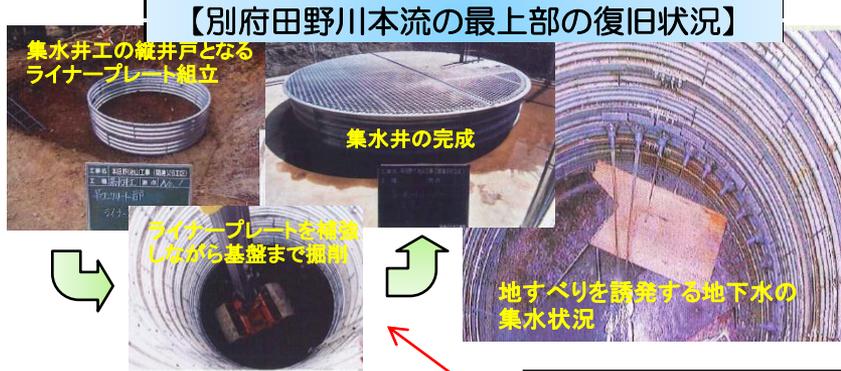
万谷教授推測の土砂崩れメカニズム
