平成25年度 知床ウトロ地区
エゾシカ捕獲事業（罝いワナ）

平成26（2014）年3月

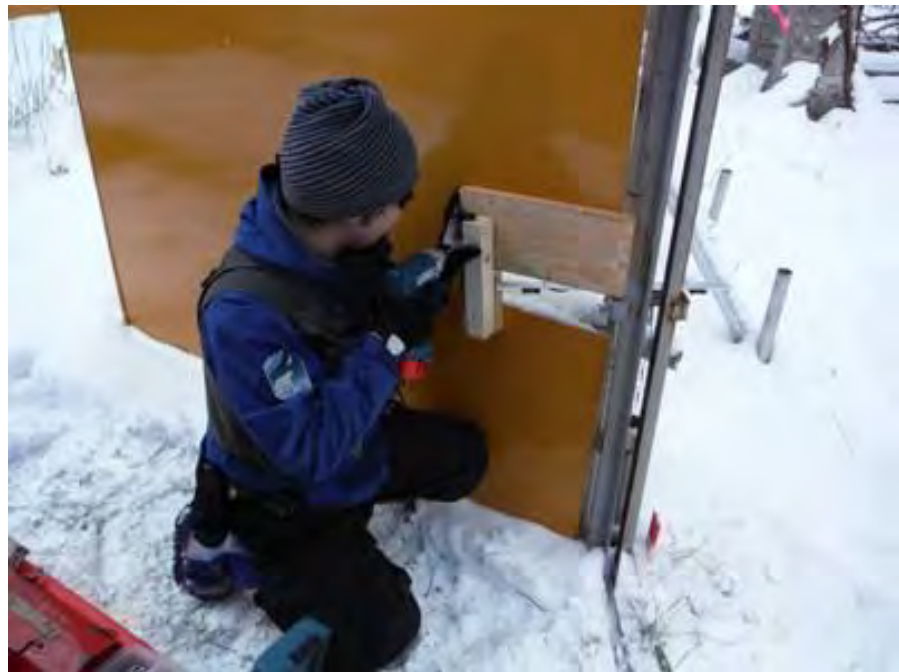
・ワナ入口落とし扉へのブルーシート貼り付け
