# 土壌凍結に伴うエロージョンの発生メカニズムについて

釧路湿原森林ふれあい推進センター 所長 網倉和弘

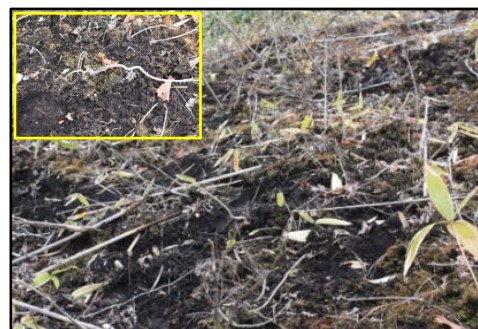
エロージョンの発生状況と転倒した苗木

植栽に先立ち、ササが密生し、被圧による植栽木の枯損が懸念されたため、地ごしらえはササの根茎まで剥ぎ取る方法で 2009 年に実施し、植栽を行った。しかし、2012 年にエロージョン（土壌浸食）が確認され、深い所では深さ 20cm 以上土壌が流され、多くの苗木が根元から転倒していた。このため早急な対策が求められたが、このためには、先ず発生メカニズムの解明が急がれた。

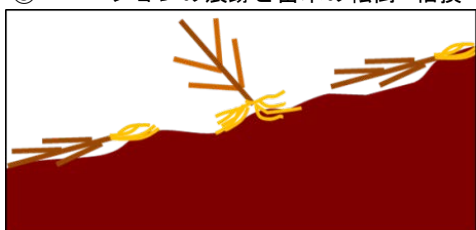
③エロージョンの痕跡と苗木の転倒・枯損

過去の調査から土壌凍結は深い箇所では 50cm 程度に達したが、これが一度に融解して大規模なエロージョンにつながる事は無く、植生の回復、特にササの繁茂とともにエロージョンが収束しつつあることを確認。このため、補植は、植生が回復して土壌が安定した後に行うこととした。また、本発生メカニズムを踏まえ、今後、地ごしらえを行う際には、ササの地上部のみの刈払いに留めることとした。
