2006年(平成17年) 3月7日(火) 「第6回 森林再生小委員会」が釧路合同庁舎で開催されました。

雷別地区における森林再生の調査・検討成果

達古武地域における平成17年度の調査・検討結果について

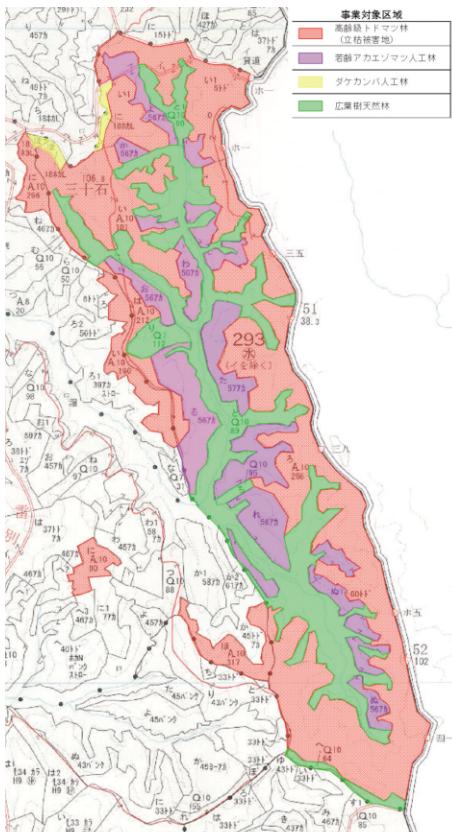
事業対象区域(雷別地区国有林293林班)

- 事業対象区域は、雷別地区的国有林で、水土保全の観点での評価をおこない選出された293林班と近隣のトドマツ立枯被害跡地の約240haとする。

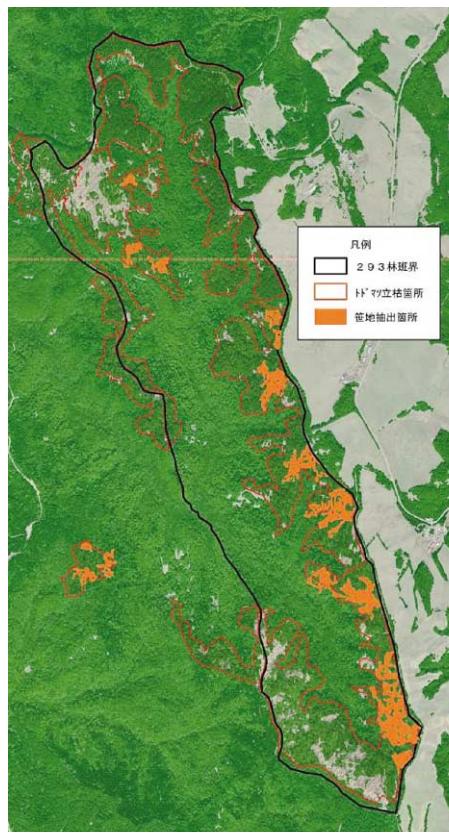
森林再生を実施する箇所

- 森林を再生する事業は、この区域の中のトドマツ立枯被害跡地で、樹冠が疎や無立木の状態になっている箇所で実施する。

- 具体的に森林再生を実施する箇所は、比較的面積のまとまりのある箇所とする(図のオレンジ色箇所)。

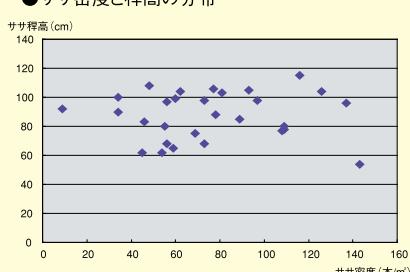
● ササ密度と桿高の分布

- 篠地内の調査では、ササの平均密度が73本/1m²、平均桿高が85cmで、広葉樹稚樹は1m²あたり、0.56本の生育状況であった。

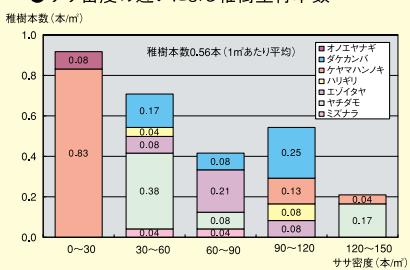
● ササ密度の違いによる稚樹生育本数

※ 稚樹定義：樹高30cm以上、胸高直径5cm未満
※ 稚樹本数：高木性広葉樹のものを採取（1m²あたり）

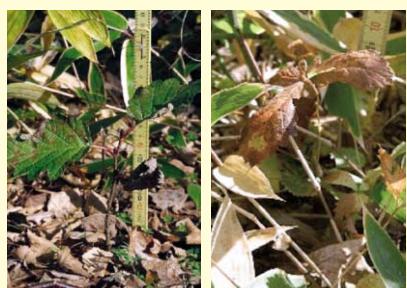
● 林道脇、土場等の稚樹

- 天然林の調査では、林内では稚樹はみられなかったが、林道脇等のササが少ない箇所では、いろいろな樹種の稚樹が発生していた。

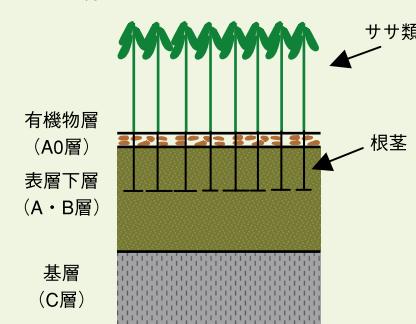
● ササの除去

- このため、ササを除去する場合には、できるだけササの地下茎までとり除くようにする。

地がきによる基盤整備

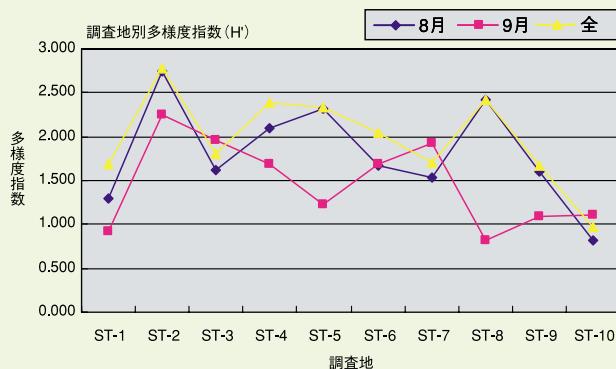
●オサムシ科の地点・調査回別の多様度

本調査では移動能力が比較的低く、定量的な調査対象として適している地表歩行性昆虫類を指標種候補として調査し、種数および個体数を計測した。

- 地表性甲虫を指標種として用い、多様度指数を評価した場合、正しく論議する事はできるのか。資料を見る限りでは多様度指数で評価するのは余り良い方法とは言えない。
- 多様度指数を用いる場合、同じ生息環境を使用している種で評価するのが望ましい。調査の結果から、河原等を生息環境とするミズギワゴミム

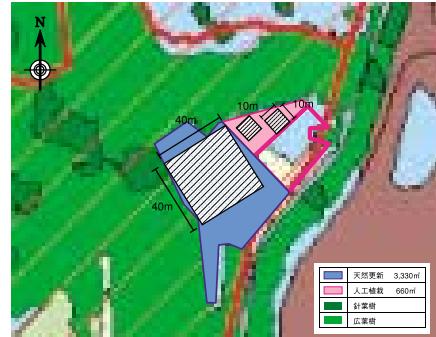
●実験区イメージ

- 地がきは更新幅5mと残置幅5mを交互に配する。
- 実験区は種子散布の直前に整備する(平成18年8月頃)。
- 地がきの後、翌年秋に防鹿柵を設置する(平成19年10月)。
- 調査は平成18年秋からおこない、実験期間は3年程度とする。
- データ採取は年2回(6月、10月)とする。
- 散布された種子量、稚樹の個体数、樹高等を調査する。

- 実験区は、100m²区画を2カ所程度とする。
- 地がきは、植栽区画1カ所あたり100m²とする。
- 実験区は植栽適期に整備する(平成18年10月)。
- 地がきの後、直ちに防鹿柵を設置して、苗木を植栽する。
- 調査は平成18年秋からはじめ、実験期間は3年程度を目指す。
- データ採取は年2回(6月、10月)とし、植栽木の生被を確認して、樹高を計測する。

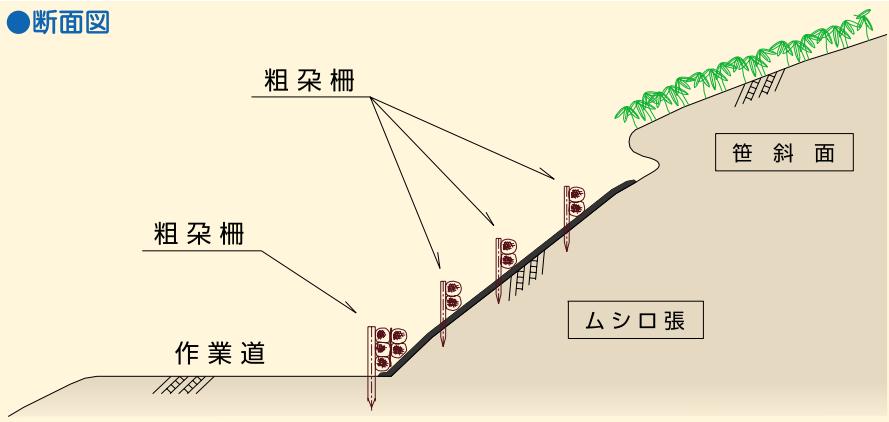
●断面図

釧路湿原を囲む丘陵地において、作業道の裸地法面に地域資源として発生するカラマツ、ヤナギを活用した粗朶柵を設置した。

●法面の土砂流出防止対策は、大量にある間伐したカラマツの枝条を粗朶として用いた。循環型の自然再生を想定し、今回試験的に実施した。
