2. これまでの調査・検討経緯について

2-1. 達古武地域の森林再生について

2-1-1. 達古武地域森林再生の基本的考え方

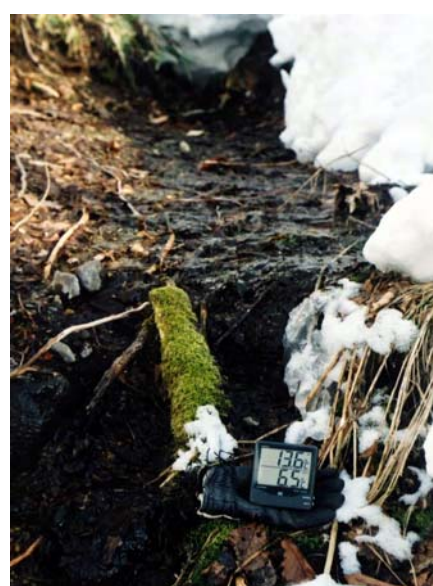
湧水地の水温測定

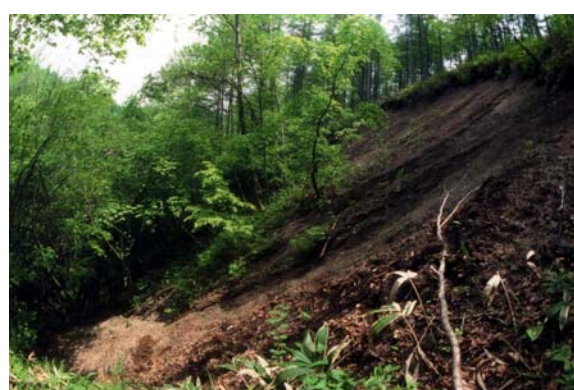
湧水地周辺の崩落状況

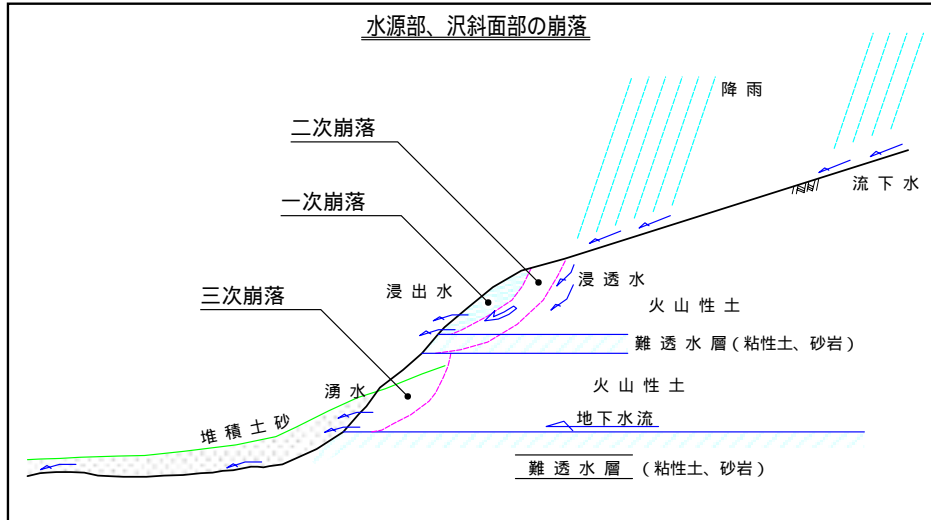
図 2-1-7

達古武沼に流入する5つの河川について、現地踏査により、その環境の把握を行った。達古武沼周辺河川の多くは湧水を水源としているが、今回踏査した河川の上流及び水源域は大半が崩落していた。その状況を模式で示すと次のようになる。

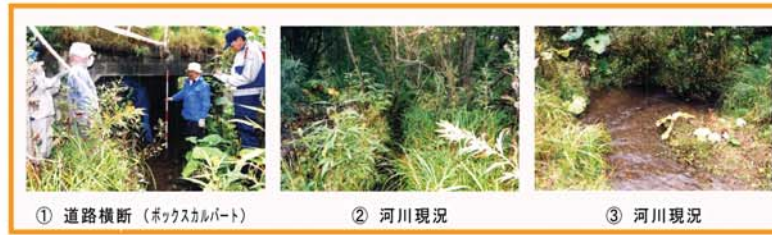
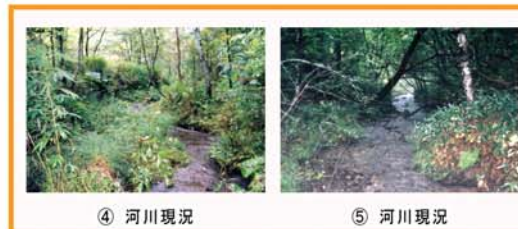
図 2-1-9 河川環境マップ A04の沢

- ・流出土砂の影響で流路が若干窮屈になっている。
- ・河岸の浸食が見られる。
- ・川 幅 0.2 ~ 0.6 m程度
- ・水 深 5 ~ 20 cm程度
- ・流 速 0.2 ~ 0.6 m/s程度

- ・適度に蛇行しており、瀬と淵が多い。
- ・川 幅 0.3 ~ 1.0 m程度
- ・水 深 10 ~ 30 cm程度
- ・流 速 0.5 ~ 1.0 m/s程度
- ・捕獲魚 ハナカジカ

- ・蛇行と瀬、淵、倒木等の障害により、変化にとんだ河道である。
- ・川 幅 0.5 ~ 1.5 m程度
- ・水 深 10 ~ 60 cm程度
- ・流 速 0.3 ~ 1.0 m/s程度
- ・捕獲魚 ハナカジカ、フクドジョウ

- ・堆積土砂の中で流路が降雨の度に変動していると考えられる。
- ・蛇行、瀬、淵が多い。
- ・川 幅 0.3 ~ 2.0 m程度
- ・水 深 5 ~ 50 cm程度
- ・流 速 0.3 ~ 1.2 m/s程度
- ・捕獲魚 ハナカジカ、ハゼ類、ヨコエビ

- ・全線の河床、河岸に土砂堆積が見られる。
- ・水源と河岸斜面の崩落。
- ・湧水を目指して、魚類が遡上すると考えられる。

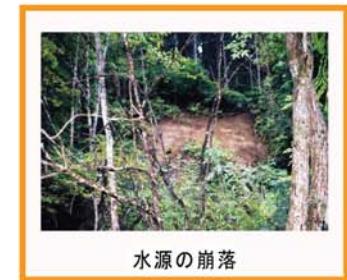
水源の崩落
