# 十勝岳治山事業全体計画調査業務

北海道上川郡美瑛町白金

## 報告書

**北海道森林管理局  
上川中部森林管理署  
応用地質株式会社**

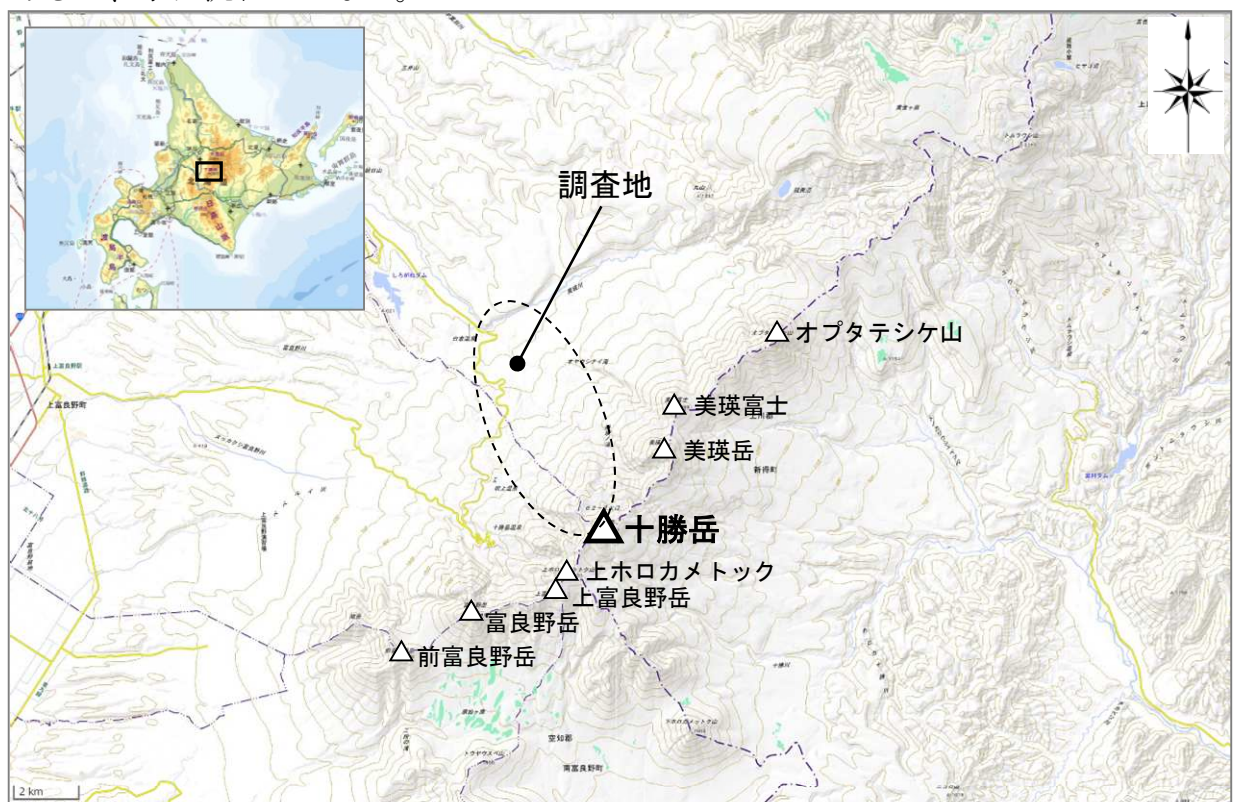
図 2.1.1 調査地周辺の地形

図 2.1.1 に調査地周辺の広域的な地形図を示す。調査地は、広域的には北海道の中央部に位置し、十勝岳を源とする美瑛川の上流域である。十勝岳は、富良野岳、上ホロカメトック、美瑛岳などとともに、2,000m 級の山々が北東-南西方向に連なる十勝火山群を構成する活火山である。十勝火山群は、日本最大級の火山群であり、標高 2,077m の十勝岳は火山群の最高峰をなしている。

調査地周辺の上流は、凹凸のある溶岩流の地形が明瞭で、下流は緩やかで平坦である。硫黄沢川の右支流と左支流の周辺は、緩やかな斜面をなしており、沢に挟まれた広く平坦なテーブル様の尾根地形をなしている。尾根上は直線的で浅い谷地形が複数あるが、水は流れていない。

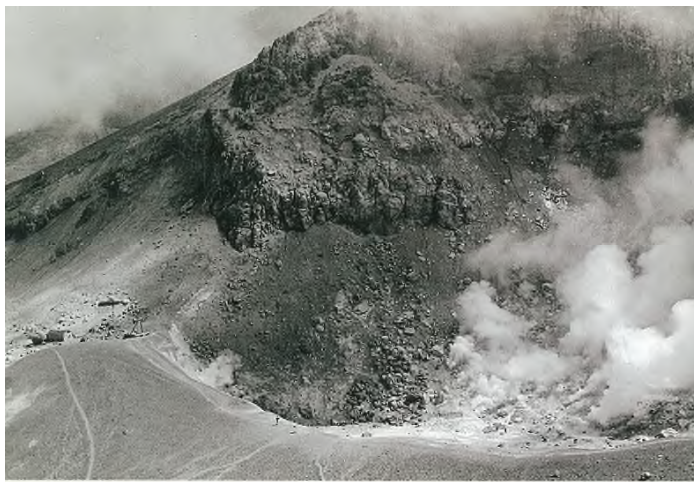
写真 2.2.1 1926 年噴火で中央火口丘西側に生じた爆裂火口（1961 年、勝井義雄氏撮影）

初めの噴火は 1926 年であり、中央火口丘の西側で発生した水蒸気爆発により爆裂火口が生じた（写真 2.2.1）。また、この噴火に伴って、中央火口丘が崩壊して岩屑なだれが発生し（図 2.2.1）、この岩屑なだれが引き起こした大規模な火山泥流（図 2.2.2）が、富良野川と美瑛川流域に甚大な被害（死者 144 名）をもたらした。

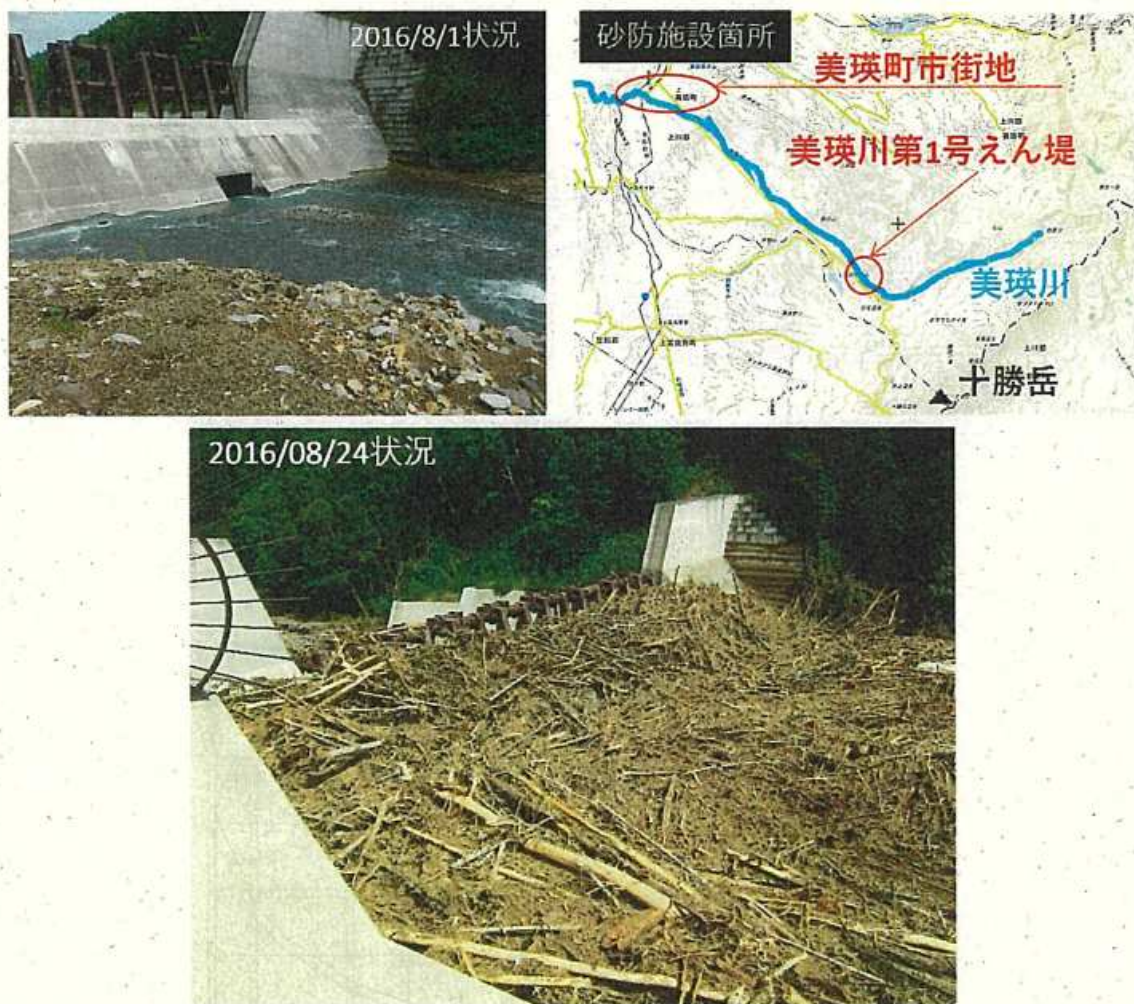
平成 28 年 7 月の豪雨に伴い美瑛川流域で土砂・流木が発生・流下したが、美瑛川第 1 号えん堤で捕捉された。このように火山噴火以外にも、豪雨に伴う流木の発生・流下が想定される。

図 2-12 平成 28 年 7 月の豪雨時に発生した流木の捕捉状況（美瑛川第 1 号えん堤）

美瑛川第 1 号えん堤に莫大な量の流木が捕捉されており、泥流や洪水が発生した場合、美瑛川の上流域に該当する硫黄沢においても、甚大な流木被害が発生することが懸念される。

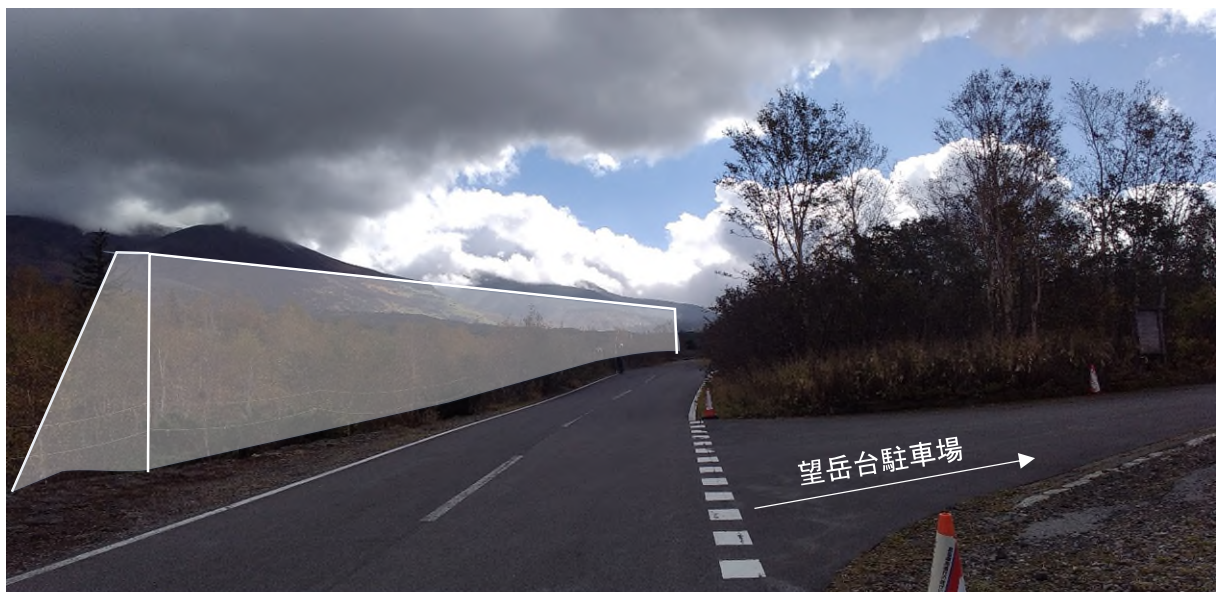
写真 6.3.1. 望岳台へ至る道道から眺望した 4 号導流堤のイメージ

望岳台アクセス道からの十勝岳方向への眺望は写真 6.3.1 のように予想される。眺望の障害は回避出来ないものの、景観対策が必要となる。

- ・ 4号導流堤計画箇所は大雪山国立公園第二種特別地域に位置することから、自然公園法の制約を受ける（次項図 6.3.2 参照）。
- ・ 4号導流堤は擁壁状に屹立するため、観光地である望岳台アクセス道からの眺望が阻害される（次項写真 6.3.1 参照）。
