令和4年度稚咲内砂丘林自然再生事業委託事業

報 告 書

2023年 3月

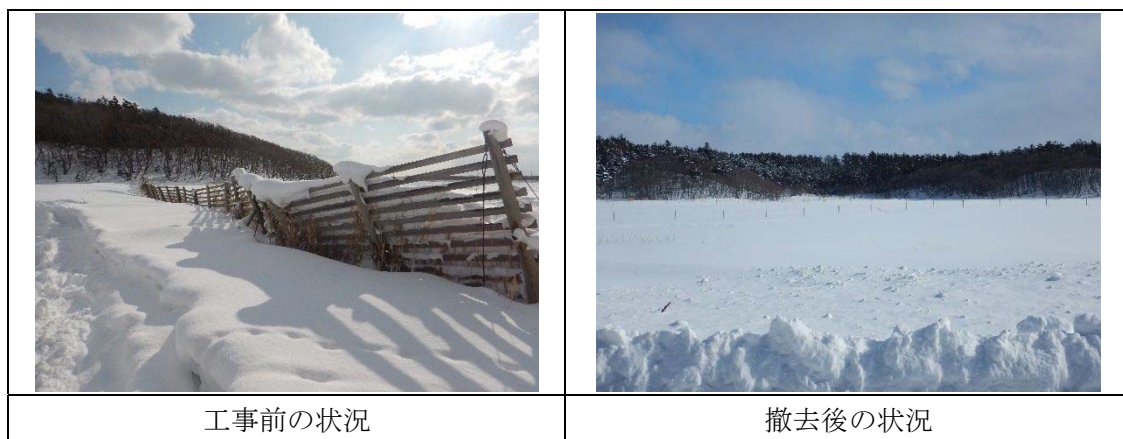
写真 5.1-2(1)工事前後の状況

#119の堆雪柵は過年度から縦杭や支柱に腐朽があり、それに伴い傾斜が大きくなっていた。倒壊する可能性があったことから、令和3年度のとりまとめに基づき撤去を実施した。

なお、施工にあたっては、周辺環境に配慮して、ワイヤ等の部品については夏季に取り外し、本体の撤去は重機が走行しても下層に影響を与えない冬季に実施した。

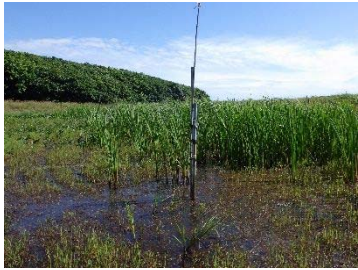
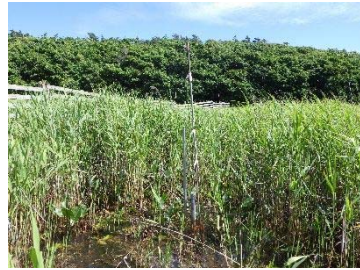
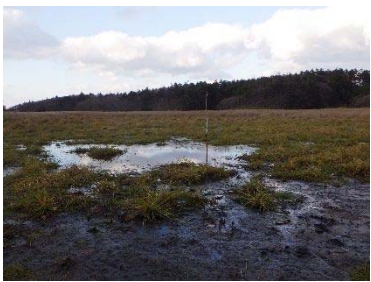
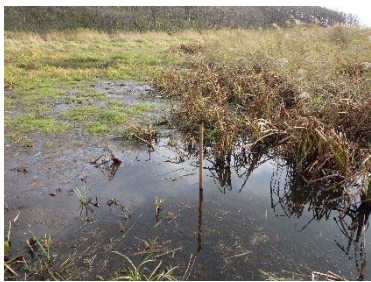
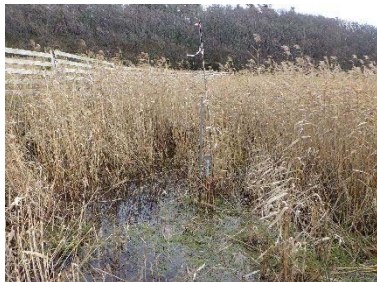
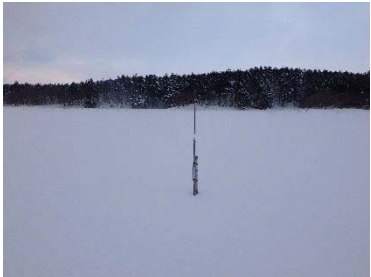
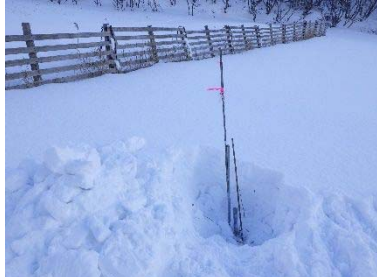
写真 5.2-1 水位観測孔全景写真

湖沼の水位の変化を把握するため、平成 24 年度に設置し、継続的にデータを取得している水位計(図 5.2-1)のデータ回収した。なお、既設の水位計設置箇所の高さについて 令和 5 年 1 月 31 日に測量を行い、水位の補正に反映した。

データの回収は令和4年7月19-20日と11月7-8日、令和5年2月6-7日に実施した。水位計から得られた湖沼水位について、豊富観測所(アメダス)における降水量とともに過年度からの水位を示した(図5.2-2～図5.2-4)。

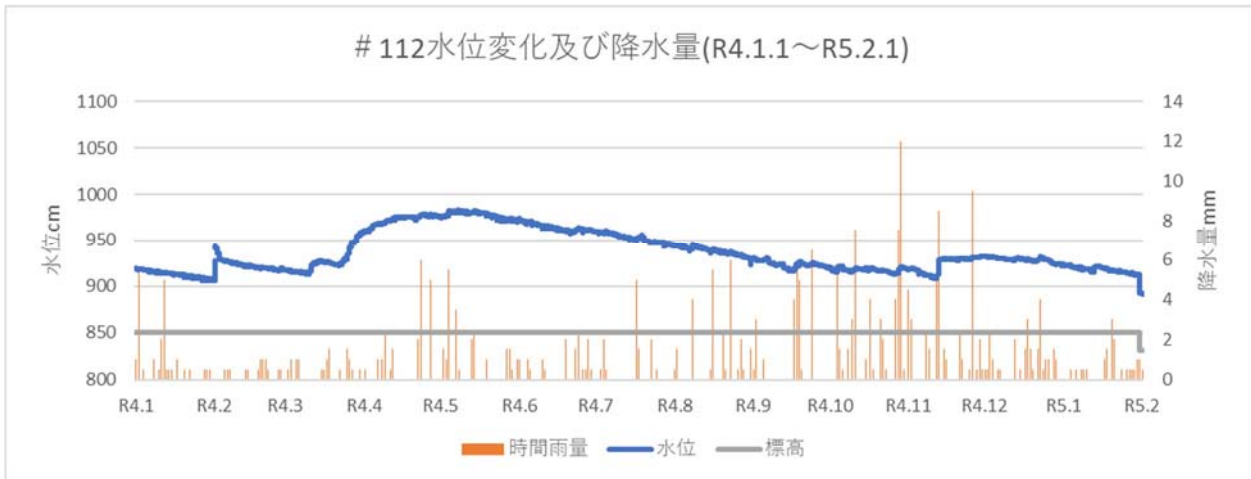
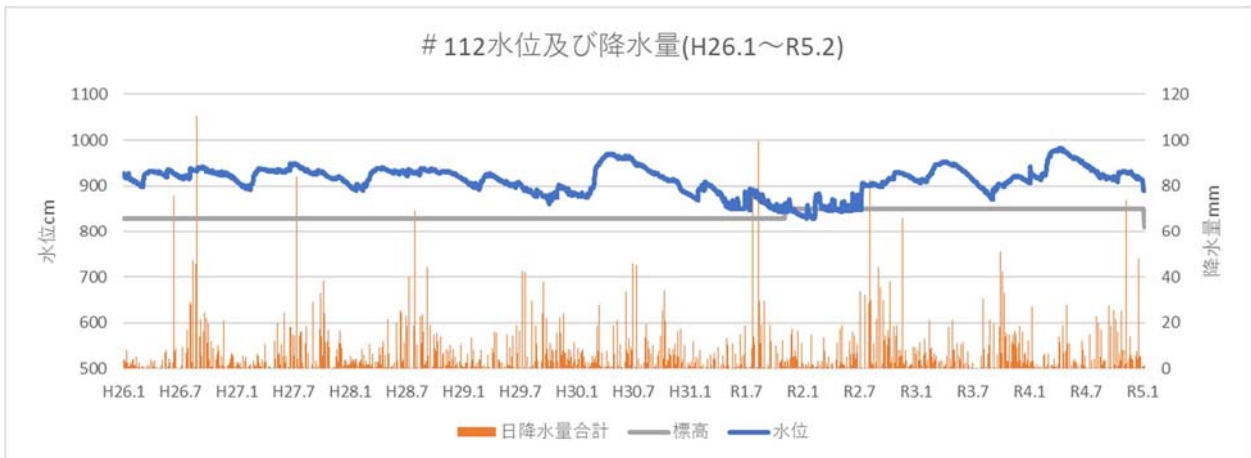
図 5.2-2 #112 水位変化及び豊富観測所における降水量

各湖沼の水位は、融雪期に最も上昇し、夏～秋期にかけて徐々に低下する傾向を示した。#112, #119 は、本年度は湛水状態が維持されており、過年度と比較してやや水位の高い状況を示した。#116 は夏期から初秋期にかけて水枯れか水位が極めて低い状態にあったが、11月のまとまった降雨により水位が回復したと考えられる。短期間での湖沼水位の変動は降雨、積雪等の気象の影響が大きいと考えられ、いずれの湖沼も気象条件次第で再び水位が 0cm になることも考えられる。湿地環境で、水域が一時的に失われた際の生物相への影響は大きいことから、今後も継続して水位調査を実施し、生物調査等と組み合わせ湖沼の水環境をモニタリングしていく必要がある。

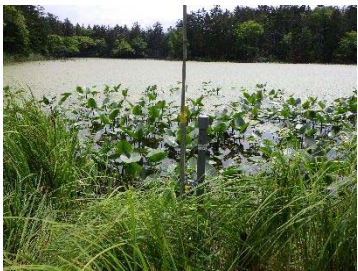
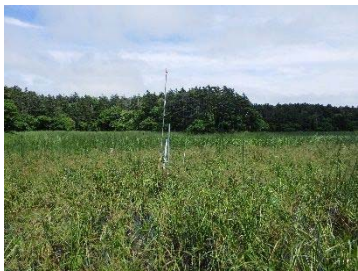
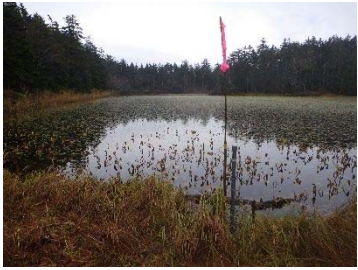
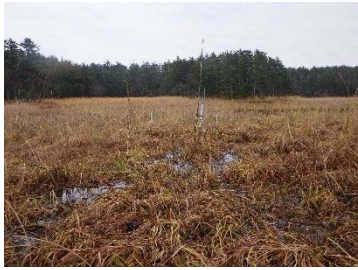
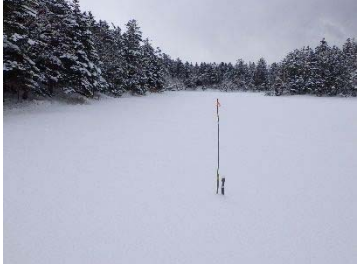
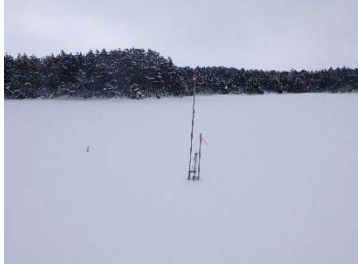
写真 5.3-1(1) 観測孔全景写真

データの回収は令和4年7月19-20日と11月7-8日、令和5年2月6-7日に実施した。なお#60の水位計は10月10日に人為的に引き抜かれ、現場に放置されており、11月に再設置するまでの期間データが欠損している。水位計から得られた湖沼水位について、豊富観測所(アメダス)における降水量とともに過年度からの水位を示した(図5.3-2, 図5.3-3)。なお、#60および#67の標高値を再計測したところ、過年度まで使用していた値と100cm以上の誤差がみられ、その補正を行った影響で、令和5年1月31日以降の数値が上昇している。

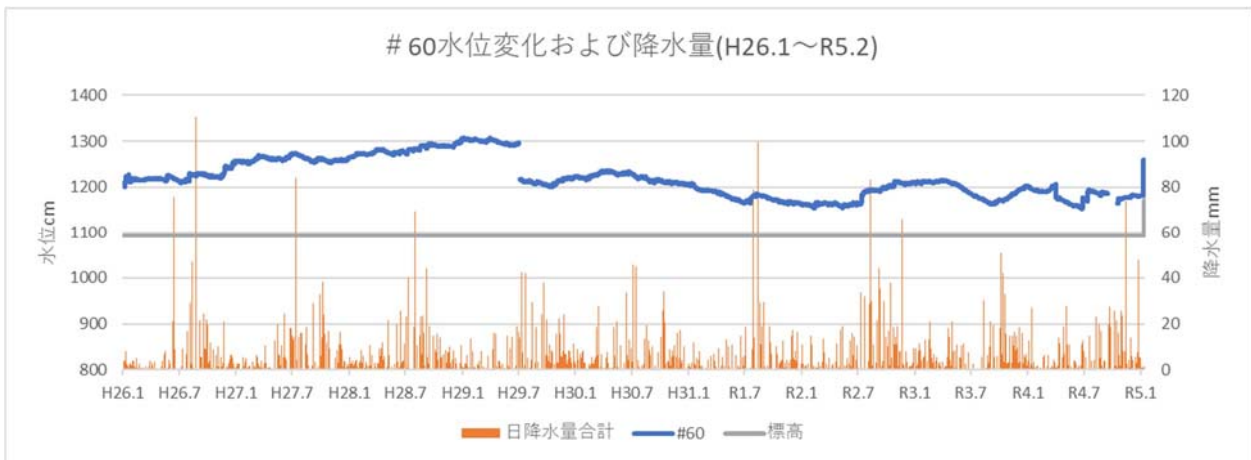
図 5.3-2 #60 水位変化及び豊富観測所における日降水量合計

#60 は他の湖沼と比べ春期の水位変動が少なく、秋期にかけて徐々に水位が低下する状況がみられた。#67 の水位は過年度と同様、融雪期に上昇し、秋期にかけて徐々に低下する変動を示した。過年度には水位が極めて低い状態が観測されていたが、本年度は湛水状態を維持した。#67 の水位は#112、116、119 と同様、気象状況の影響があると考えられる。気象状況の変化次第で水位が再び 0cm になることも予想され、水域の生物相の変化が懸念されることから、今後も継続して水位調査を実施し、生物調査等と組み合わせ湖沼の水環境をモニタリングしていく必要がある。

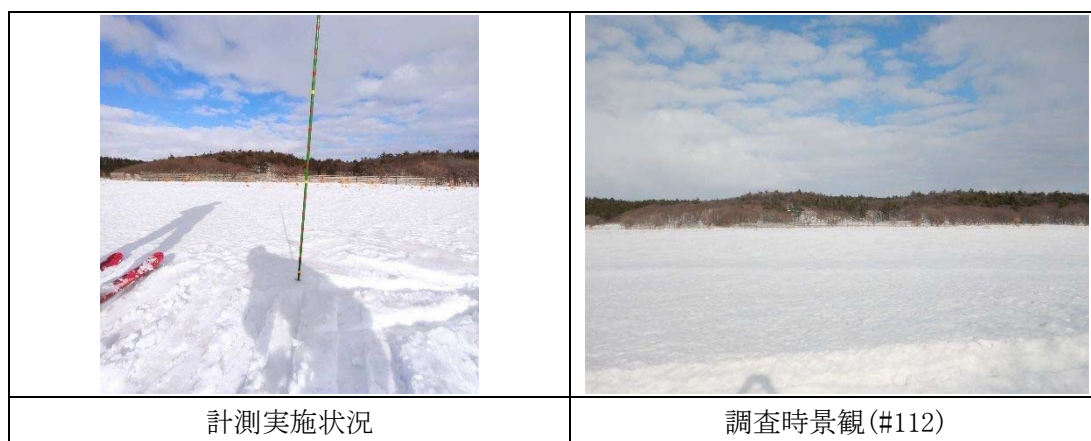
写真 5.3-2 積雪深調査実施状況

過年度に設置された堆雪柵について、その堆雪効果を確認することを目的に、令和5年2月28日に実施した。平成29年度調査で記録された緯度経度情報を参考に、#112、#116、#119 付近および対照区の測線の各測点(図 5.3-9)において測深棒を用い積雪深を調査した。

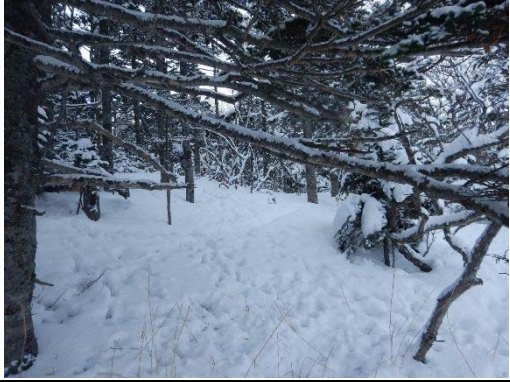
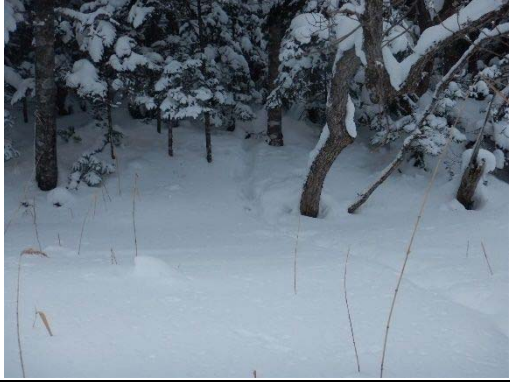
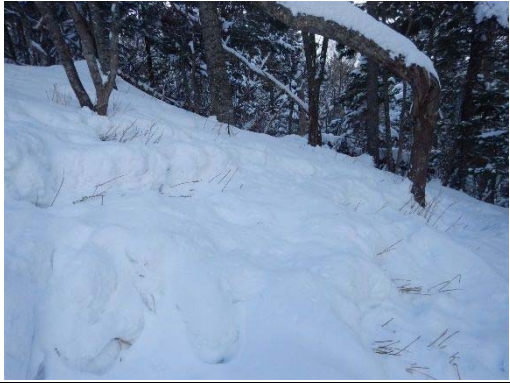
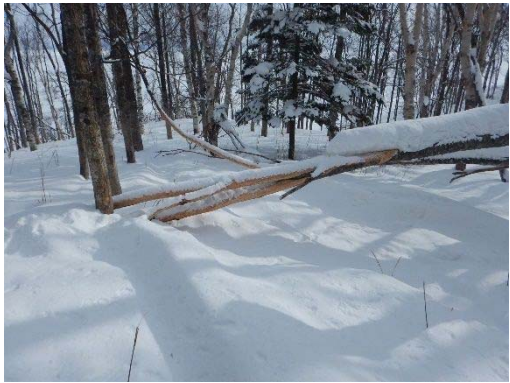
写真 5.3-3 No.1 ルートエゾシカ痕跡確認状況

湖沼#60 や#67 を回る稚畷内北側のコースであるルート No. 1 では、ルート全域においてエゾシカの食痕が確認された（図 5.3-15）。針葉樹に対するエゾシカの影響としては、イチイの樹皮の食痕が確認されものの、砂丘林内に優占するトドマツでは角こすりや樹皮剥ぎ等の痕跡は限定的であった。広葉樹も痕跡がみられた樹木は一部のミズナラ若齢木や倒木等に限定的であり、エゾシカの食痕はササに多く見られた。

<p>足跡</p>	<p>シカ道</p>

<p>ササ食痕</p>	<p>ササ食痕</p>

<p>樹皮剥ぎ(倒木)</p>	<p>樹皮剥ぎ(若齢木)</p>

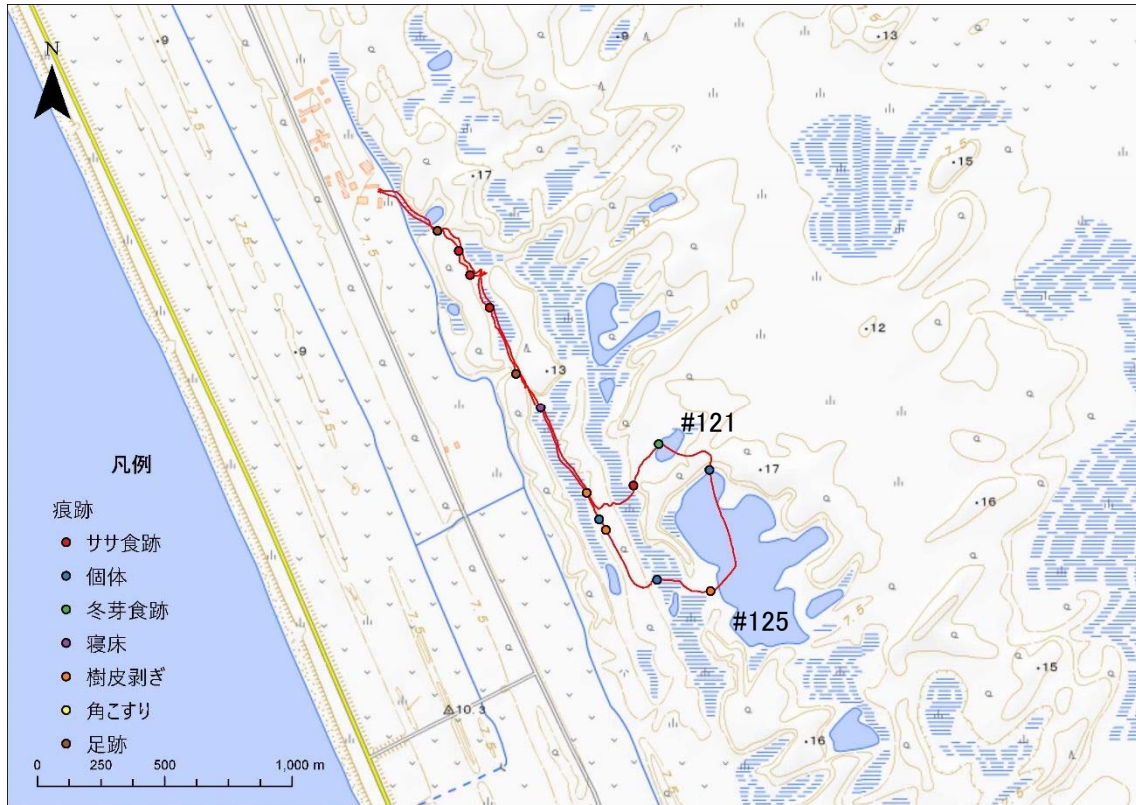
図 5.3-16 No.1 ルート痕跡位置図

湖沼#121 と#125 を回る稚咲内南部のルート No. 2 においても、ルート全域においてエゾシカの食痕が確認された。食痕はササに多く、ミズナラの若齢木にも樹皮の食痕がみられた(表 5. 3-16)。

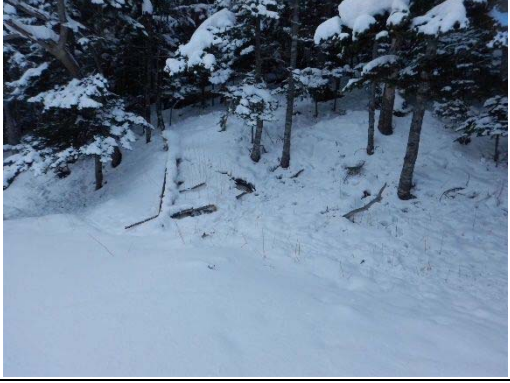
写真 5.3-4 No.2 ルートエゾシカ痕跡確認状況

<p>個体(雌 4 頭)</p>	<p>足跡</p>

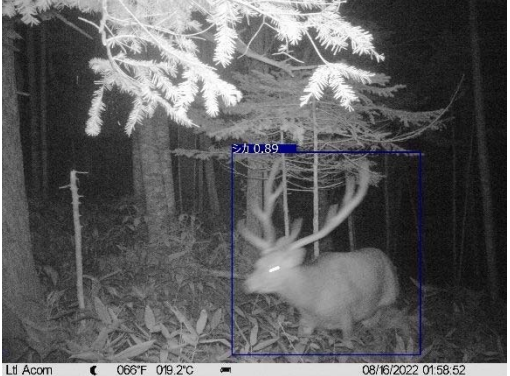
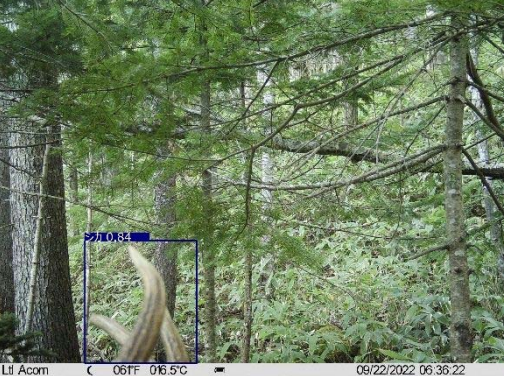
写真 5.3-8 画像解析結果

<p>Ltl Acom ◀ 067°F 016.5°C ▶ 09/22/2022 06:36:22</p>
<p>正検知</p>	<p>正検知(角の一部のみ)</p>

表 5.3-5 画像認識システムを用いた場合のエゾシカ確認状況

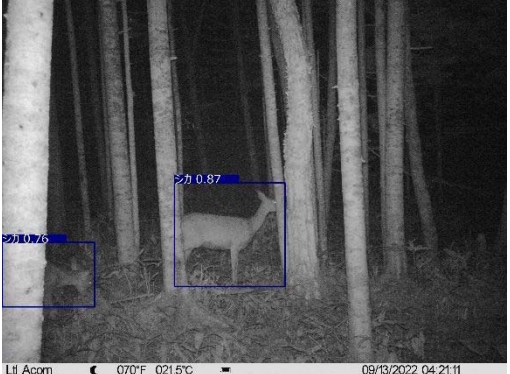
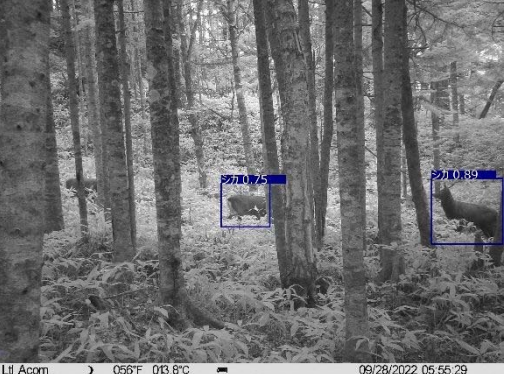
<p>Ltl Acom ▶ 056°F 013.8°C ▶ 09/28/2022 05:56:29</p>
<p>頭数まで正しく検知</p>	<p>遠方の個体の内、立木に隠れた1個体を検知していない</p>

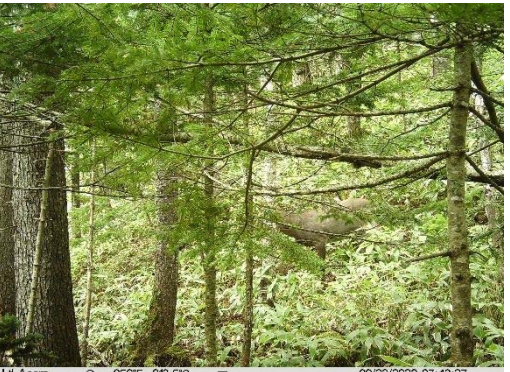
<p>Ltl Acom ○ 056°F 013.5°C ▶ 09/23/2022 07:43:27</p>
<p>頭数を正しく検知していない</p>	<p>枝葉に隠れ検知されず</p>

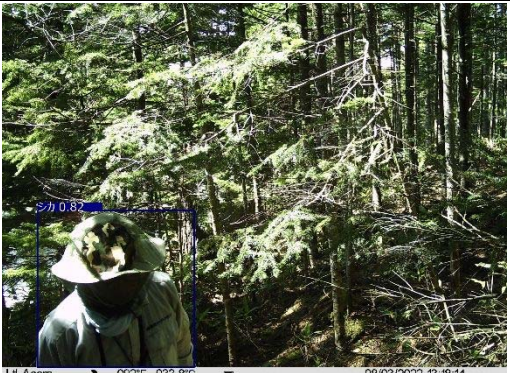
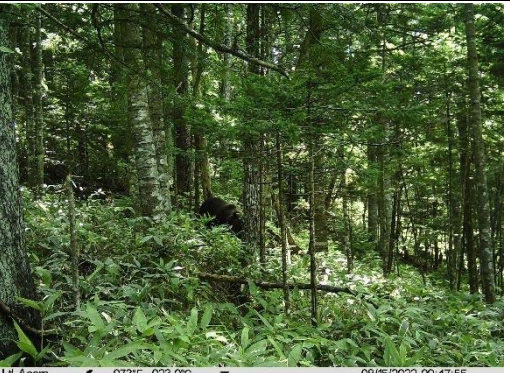
<p>Ltl Acom ◀ 073°F 023.0°C ▶ 09/15/2022 09:47:55</p>
<p>調査者(誤検知)</p>	<p>ヒグマ(正検知)</p>

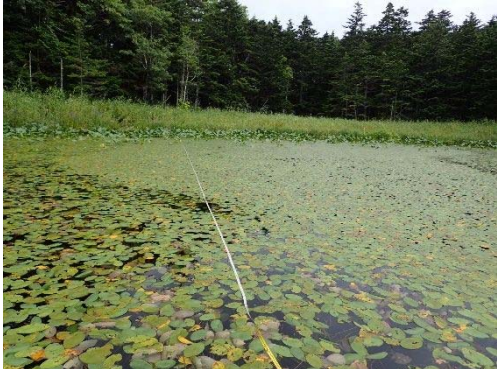
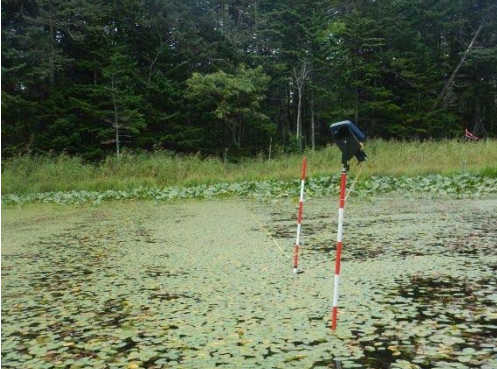
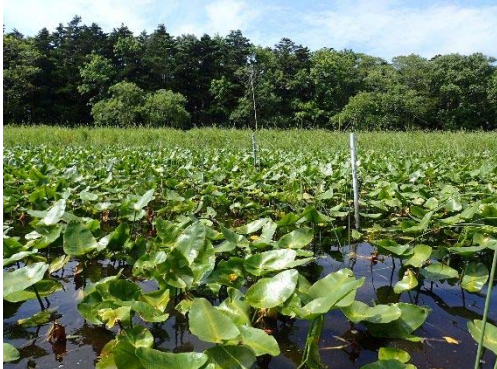
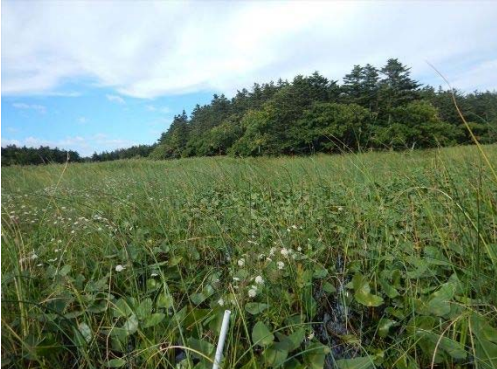
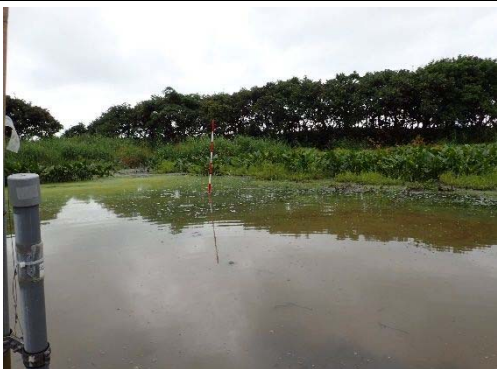
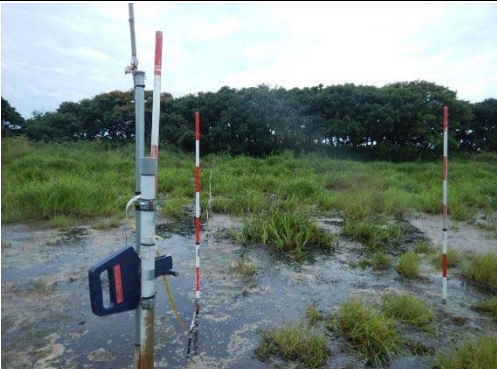
写真 5.3-13 各湖沼の平成 26 年度との比較

湖沼	H26.8.20-8.21	R4.8.30-9.1
#60
