# 令和5年度稚咲内砂丘林自然再生事業委託事業

## 報 告 書

2024年 3月

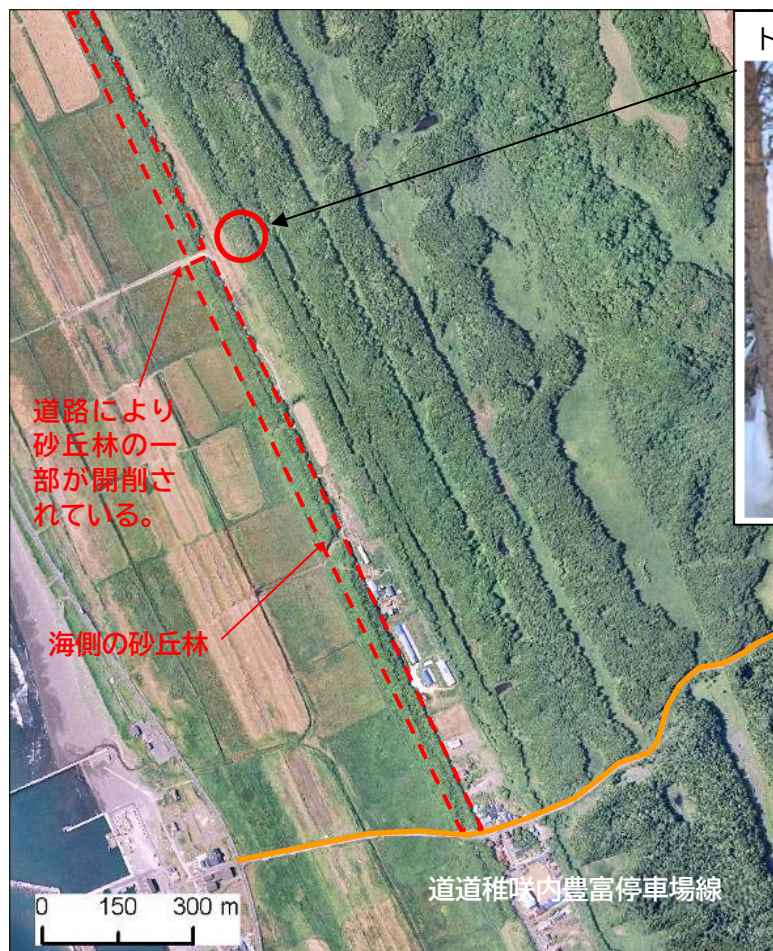
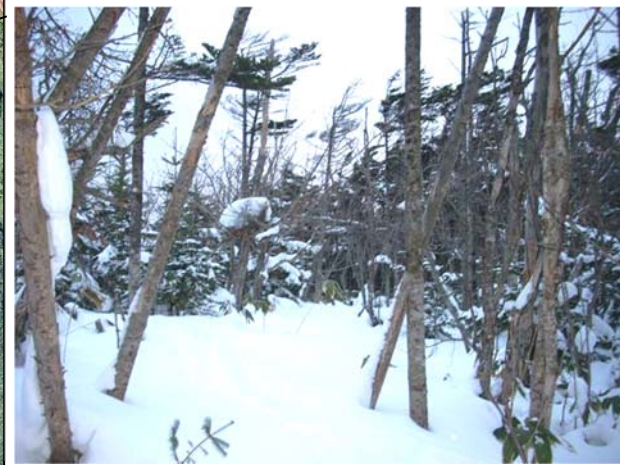
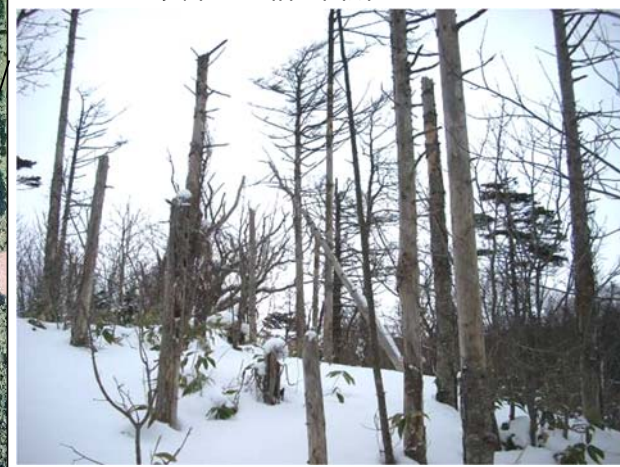
図 3-4 トドマツの異常な立ち枯れ箇所

しかしながら、対象区域内の砂丘林の一部には、上層木のトドマツの立枯れが多数発生して林冠が疎開し、林床にトドマツの稚樹がほとんどみられず、ササ類等に覆われている箇所（以下、「トドマツの異常な立枯れ箇所」という）がみられる（図 3-4）。

このような場所は、海側の砂丘林の一部が開削されたり、林の高さが低かったりし、海風が直接あたる箇所であった。また、高橋（2001）は海側の砂丘に開口部ができたことにより、海風の影響が背後の砂丘トドマツ林まで到達するようになり、その累積的影響がトドマツの枯死を助長し、稚畠内トドマツ海岸林の枯死・更新パターンを変えた可能性を指摘している。

これらのことから、トドマツの異常な立枯れの要因は、海側の砂丘林の消失や高さが低いことに伴う海風の影響によるものと考えられている。
