**平成 21 年度 上サロベツ地区自然再生調査業務**

**報告書**

**林野庁 北海道森林管理局**

**平成 22 年 2 月**

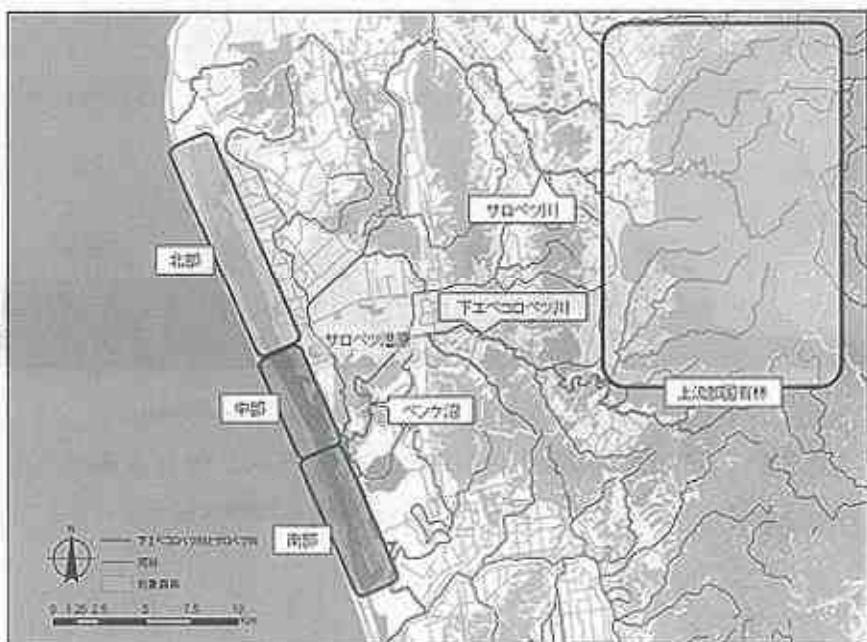
図-1 調査地全体図

本事業の調査対象地はサロベツ湿原周辺に広く分布しており、それぞれの位置関係が重要であるので、ここではその呼称をまとめて記す（図-1）。また、それぞれの地域について、以下（1）～（2）に概要を詳述する。

サロベツ湿原に流下する河川のうち、湿原を北部から南部にかけて通過するサロベツ川と、ベンケ沼に流入する下エベコロベツ川の源流部に位置する森林地帯を指す。位置については、図-1に示すとおりである。特に下エベコロベツ川が流れ込むベンケ沼では近年、埋塞が懸念されているため、湿原の保全上重要で緊急の対策を要する重要な河川といえる。

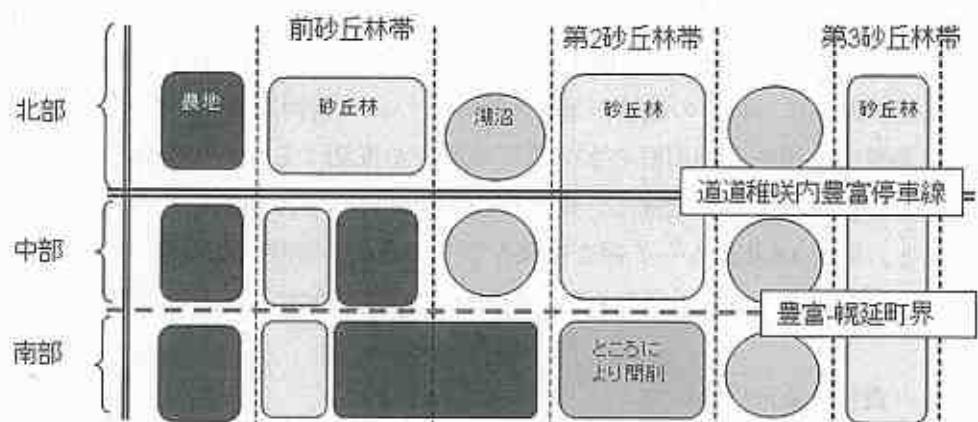
図-2 砂丘林の位置関係（模式図）

このように南北に長い森林であるため、森林の現況も一様ではない。そこで、周辺の開発状況や保全状況をもとに、豊富町内砂丘林の「道道稚咲内豊富停車場線」より以北を「北部」、以南の豊富町内砂丘林を「中部」、幌延町内砂丘林全体を「南部」として区分する。それぞれの位置関係について、模式的に図-2にまとめる。

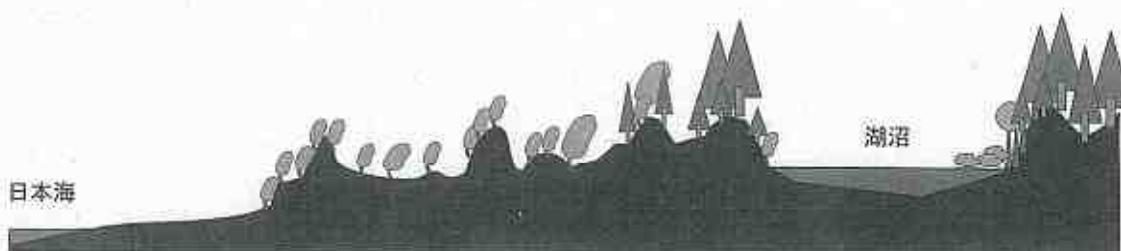
図-3 北部砂丘林（めがね沼近辺）の地形断面図

砂丘林の断面を見ると、数列の砂丘列と砂丘間が見られる（図-3）。これを三次元的に模式的に示すと、図-4のようになる。

地形：航空機レーザー測量成果から GIS にて作成（平成 19 年度業務の成果を利用）

砂丘林：調査結果から描画した模式図

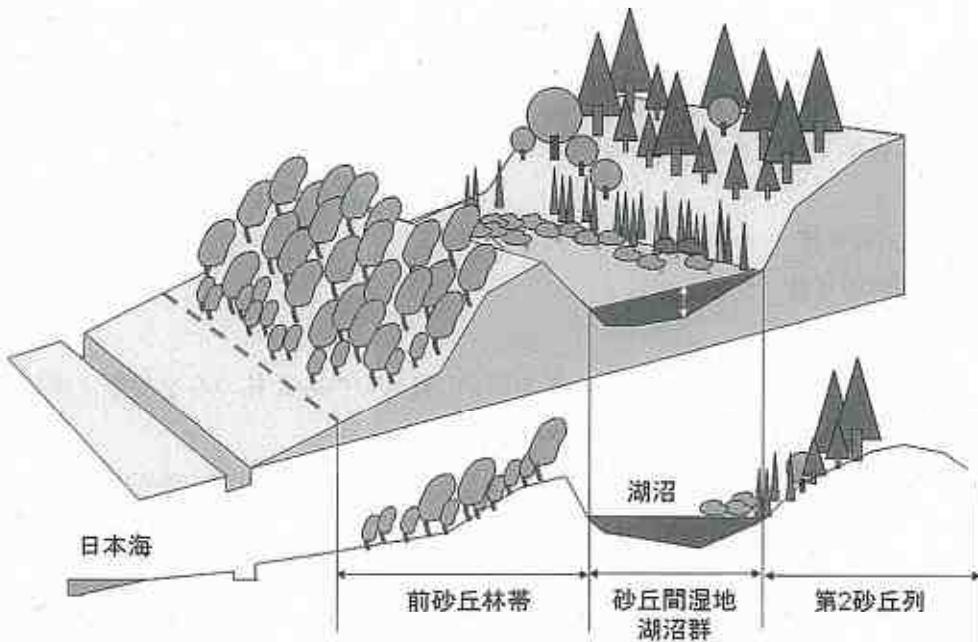
図-4 稚咲内砂丘林の地形（模式図）

本業務では最も海岸線に近い砂丘列を「前砂丘林帯」、その背後の2列目を「第2砂丘列」さらにその内陸に位置する砂丘列を「第3砂丘列」と称する。地域によって、砂丘列の保全状態が異なる。これらをまとめ、北部、中部、南部砂丘林の場所と特徴を表-1にまとめる。

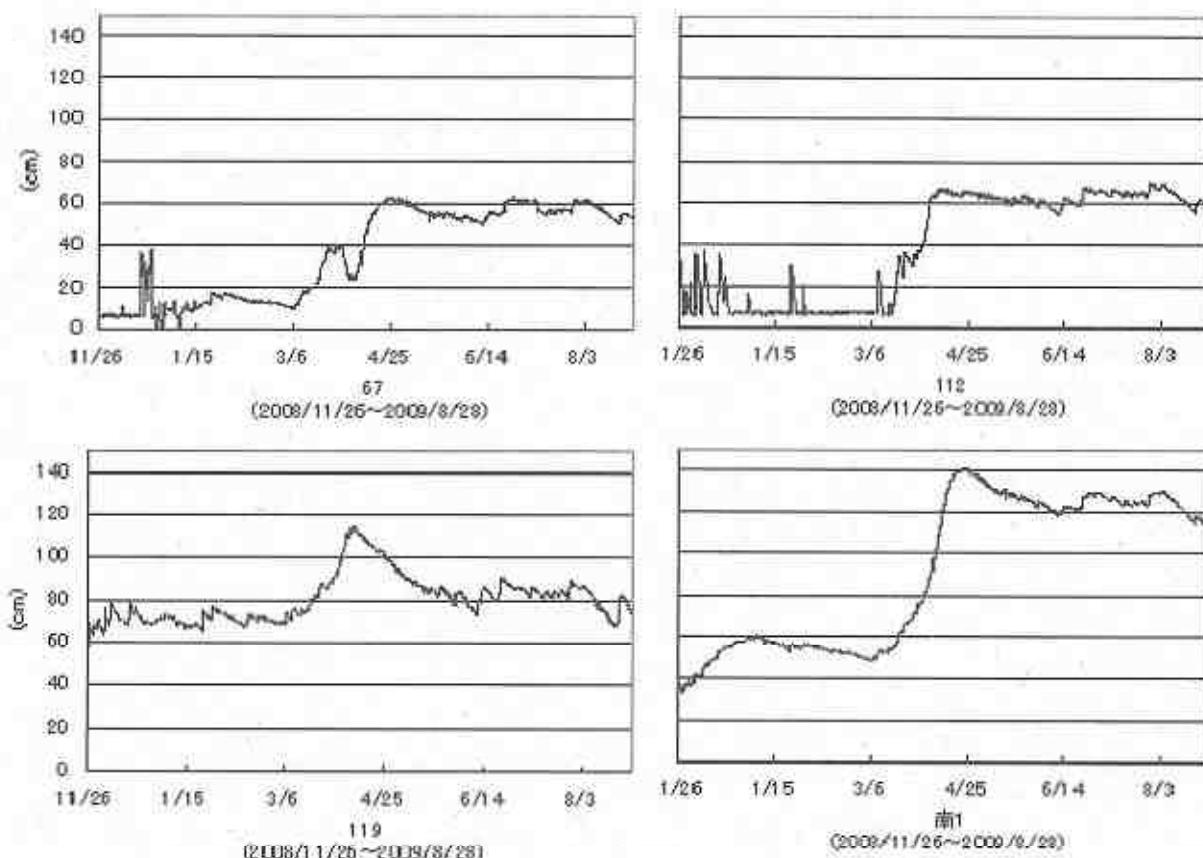
図-5 各湖沼の雪解け時の水面昇  
(グラフの縦軸は相対水位)

北部（#67）、中部（#112・#119）、南部（南1）の各湖沼に設置した水位計の春季の水位上昇の記録を図-5に示す。

春季雪解け時の記録は平成20年度に設置した水位計をそのまま冬期も放置し、雪解け時の水位の記録に成功した。このグラフを見ると、いずれの地域の湖沼も3月6日あたりから雪解けが始まり、4月中旬頃に最も水位が高くなる（融雪が止まる）ようである。平成21年4月のアメダスの記録を見ると、豊富町の観測箇所では4月4日に最後の積雪が記録され（9cm）、4月5日には0cmとなっている。

春季、最も水位が上昇した湖沼は「南1」湖沼で、最も水位の低いと思われる日（仮に3月6日正午とする）から考えて、約94cmの水位上昇が見られた。#67、#112ではいずれも約50cmの水位上昇が見られ、その後、8月頃まで全体的に同様の水位となっている。

たことが分かった。一方、#119については、融雪期に約46cmの水位上昇が見られたが、その後すぐに水位が低下している様子が観察された。#119の近くの明渠の影響が強く出ているものと考えられた。なお、夏季の記録については、降雨ごとに水位が上昇するが、秋に向けて水位が全体的に低下する特徴は、これまでの観測と同様であった。

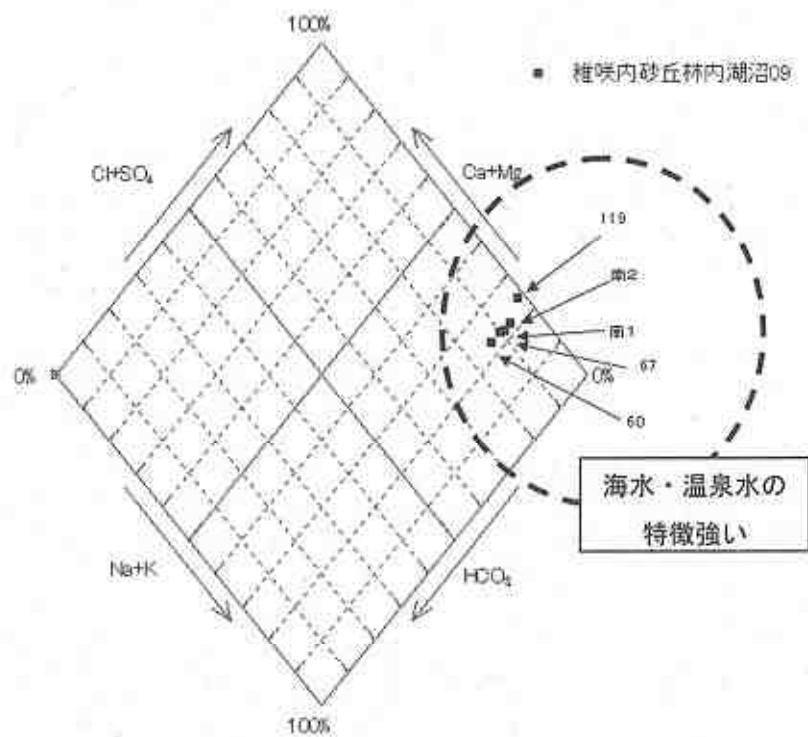
図-6 稚咲内湖沼群 水質キーダイアグラム

一方、水質検査の表-3に、キーダイアグラムを図-6に示す。水質検査の結果、全窒素(T-N)の濃度は基本的にすべての湖沼で高い値となった。また、#119では全リンの値が高く、富栄養となっていることが示唆された。キーダイアグラムの結果は、これまで通り、稚咲内湖沼群の水質は海水に強い影響を受けていることを示している。

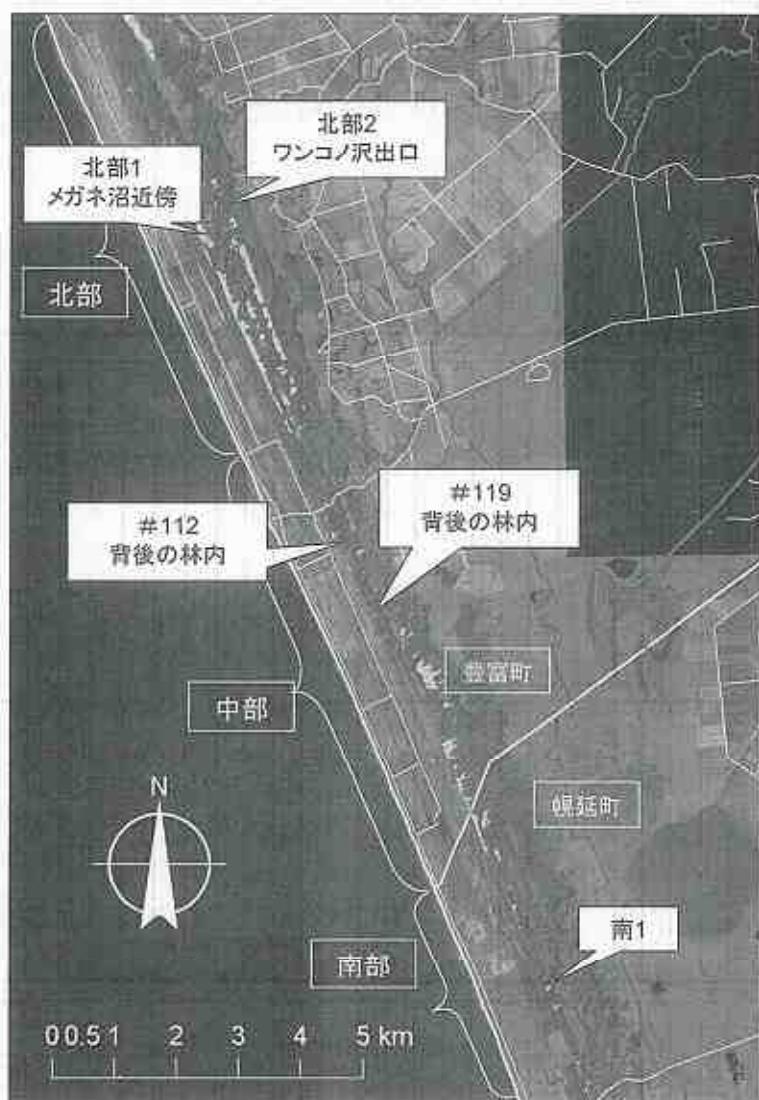
図-7 稚咲内砂丘林における森林固定プロットの位置

稚咲内砂丘林に設置した帶状区の位置を図-7に示す。また、調査結果の概要を表-5～表-9に示す。

ここでは、「北部1」「#112」「#119」については、トドマツの天然更新の状況監視とエゾシカの影響を調査できることを目的とし、トドマツ林とその他の植生の縁で調査プロットを設定した。一方、「北部2」「南1」は、エゾシカによる食害の監視を行えるように調査プロットを配置した。全体的にヘクタールあたり 2500 本～3500 本程度の平均的な立木密度と考えるが、#119 は 5560 本/ha と本数が多くなった。しかし、このうち 2440 本はトドマツの枯死木であった。#119 は、上層木のトドマツが縞枯れ状に枯死しており、林床には 10 万本/ha 以上の密度のトドマツ稚樹が生育する特徴的な箇所である。今後、これらのトドマツ稚樹の更新がどのように推移するか、このプロットを用いることで追跡調査が可能である。

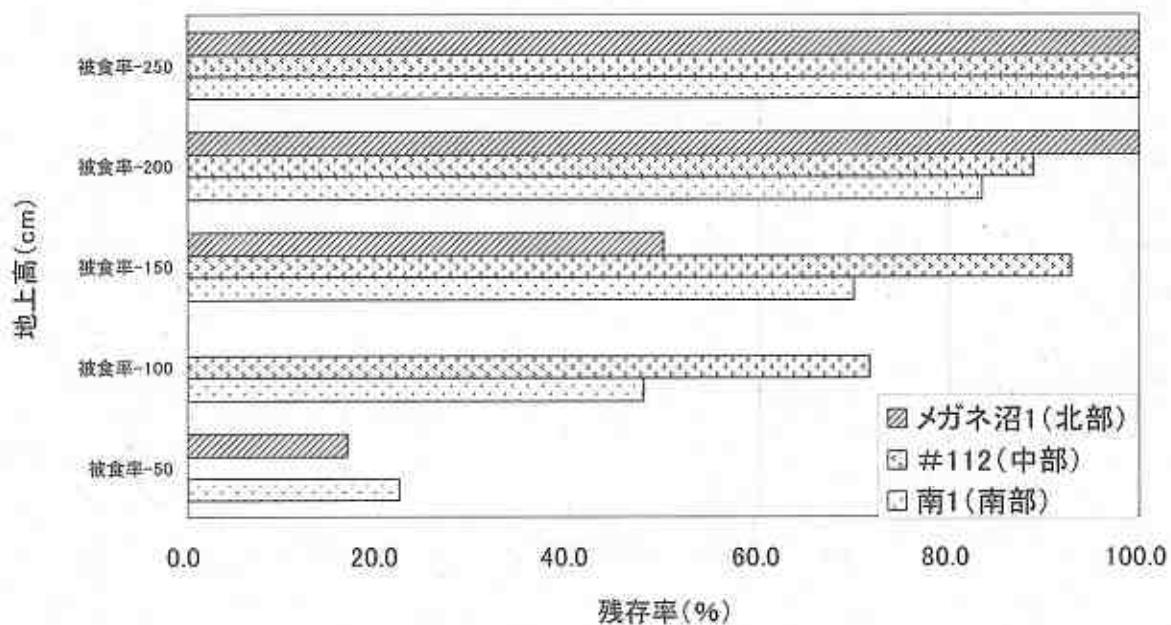
図-8 枝の残存率（北部、中部、南部の比較）

枝に対する被食率の調査も同時に実施した。図-8 には、枝の残存率（%）を示す。グラフは、地上 2.5m まで 50cm 毎に分割されている。図-8 が示すように、現段階ではエゾシカによる枝の被食率は低く、地上高 1.5m 以上の枝は多く残存している状態であることが確認される。今後、本調査の結果を基準として枝の状況について調査を行うことで比較が可能である。

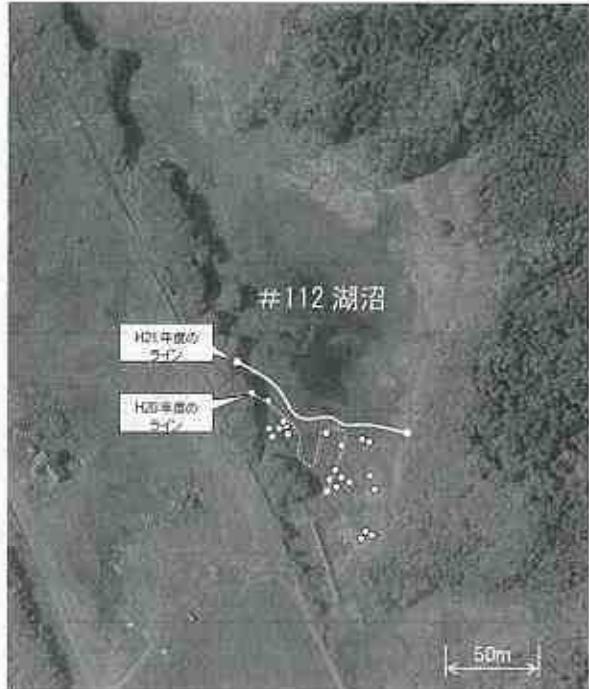
図-9 #112におけるアメリカオニアザミの生育箇所（点線は本年度の模式的な前線）

#112におけるアメリカオニアザミは、平成20年度に確認した範囲よりも広がりを見せており、図-9には模式的に「前線」を示したが、湖岸のヨシ群落の中にロゼット状の株を多く発見した。こうした箇所は、元来#112の水面下にあたるが、水位低下の影響で水際が後退し、その箇所に侵入したものと思われた。ロゼット状の株は、数年のうちに開花すると予想される。

- ② 失われた前砂丘列の機能を回復させるため、植林等が可能となる場所において森林造成を検討する。
- ③ これまでの調査で、外来動植物の定着やエゾシカの増加など、今後問題が表面化するであろうと想像される事象が確認されている。こうした影響を最小限に抑えるため、状況を監視する調査を継続する。
- ④ アメリカオニアザミについては、防除は地上部を刈り取るだけの容易なものであるので、一般市民に呼びかけるなどして防除にあたる。具体的には、環境教育等をあわせたようなイベント等で実施することを検討する。
- ⑤ 地元の子供や大人、都市の参加者など様々な参加者を対象に、環境教育や自然観察会を実施して、普及啓蒙をはかる。これはひいては、砂丘林やサロベツ湿原の保全につながるものである。

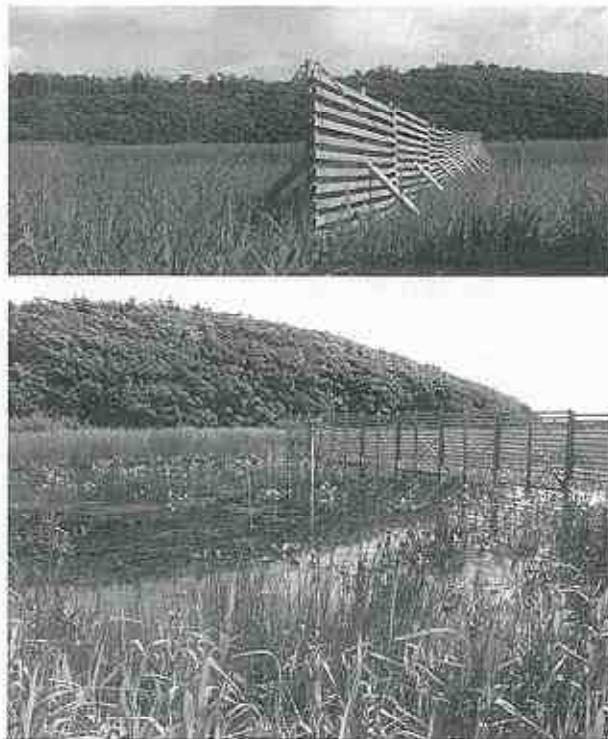
図-10 防風柵周辺の植生の状況（#119）

防風柵周辺の湿原植生の現状を調査したが、特に異常な枯れ等は発見できなかった（図-10）。防風柵にも大きな破損箇所はなく、今冬も使用できると判断した。

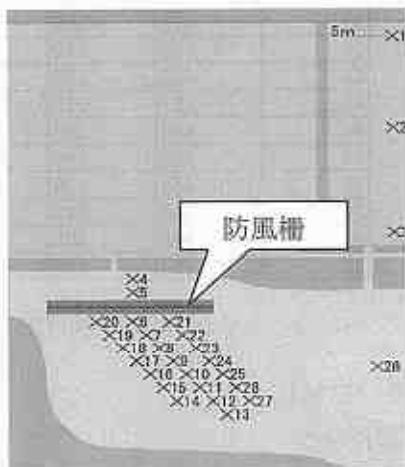
図-11 #112 湖沼の積雪深調査結果

防風柵を設置した#112と#119周辺の積雪深を図-11及び図-12に示す。全体的に最も積雪が多かったのは2月12日の計測であった。平成20年度の観測でも、2月に入った後の積雪量が最も多くなる傾向がある。#112湖沼の場合は、2月12日に柵のすぐ後ろの21番で計測された1390mmが最も深かった。一報、#119では柵の後ろの1250mmが最も深い値となった。なお、この日のアメダス（豊富）の積雪深は1040mmであったので、いずれもアメダスの積雪深よりも多い値となっている。#119湖沼の柵の後ろのいくつかの観測点では、アメダスの積雪深よりも小さな値となった。しかし、柵の前では500mm程度しか積雪深がなく、海からの強風によって飛ばされているものと想像された。なお、積雪深調査の結果を水量に換算した値は、この後の「F. 防風柵の効果検証」で詳述する。

計測箇所

※各列(例: No6とNo7の間)は、5mおきに計測した  
※各行(例: No20とNo6の間)は、10m程度の幅  
※柵の幅は50m

積雪密度を2月14日に計測したところ、 $0.28\text{g}/\text{m}^3$ という値を得た。春期に積雪が縮まつてくると、この値は0.3を超えるといわれるので、吹き溜まりとしてはやや軽い状態であった。この値を元にして、平成21年2月と平成22年2月に#119で観測された積雪深を水位に換算した場合、平成21年2月の観測量ならば平地よりも15.3cm、平成22年2月の観測量ならば平地よりも6.9cm分多く水が溜まっていることが分かった。#119は平成21年春の融雪期に約46cmの水位上昇が観測されているが、そのうち、約15cmは柵によって溜められた吹き溜まりによって得られたものと推測される。

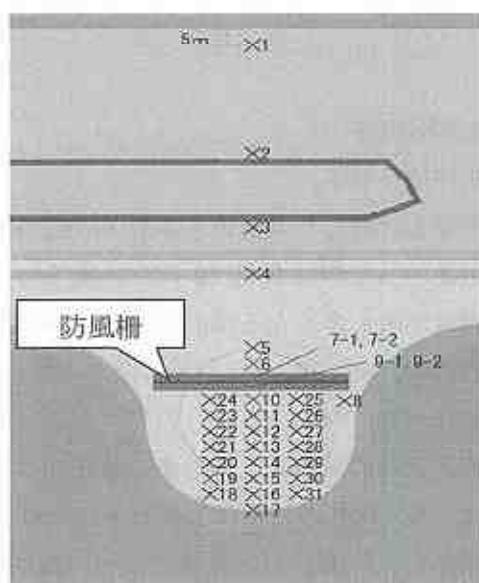
図-12 #119 湖沼の積雪深

※各列(例: No10とNo11の間)は、5m毎に計測

※各行(例: No24とNo10の間)は、10mの幅

※柵の幅は50m

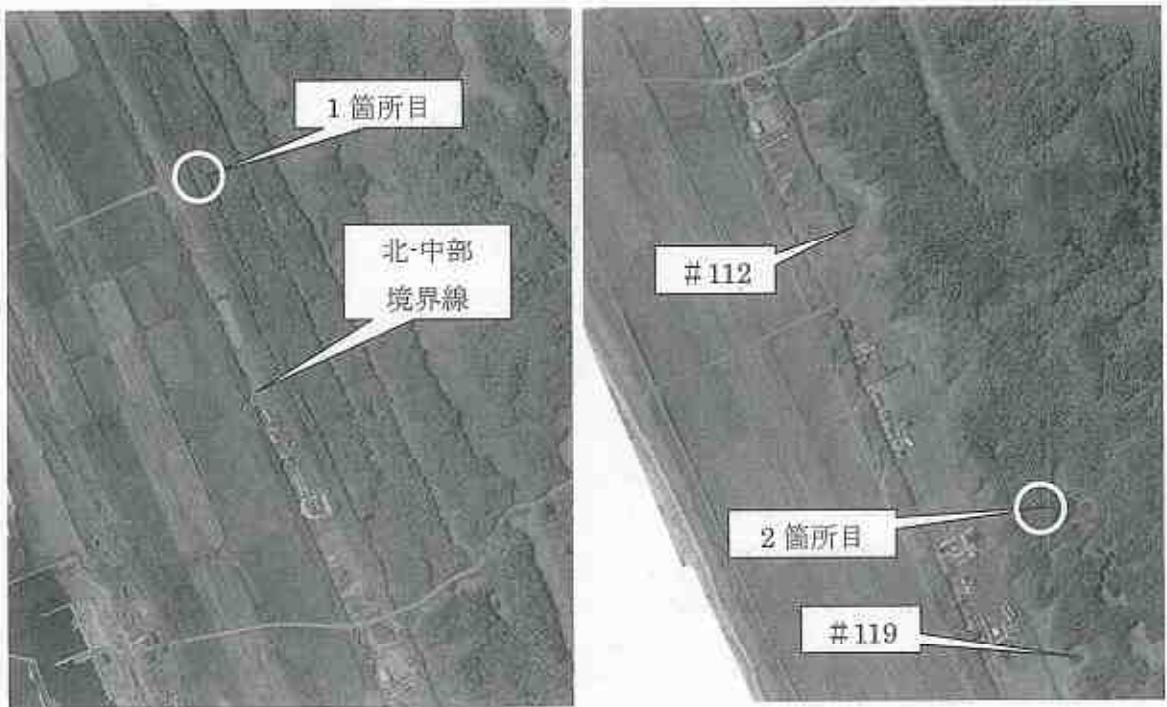
図-13 トドマツの異常な立枯れと判断した2箇所

高解像度空中写真を判読した結果、15箇所においてトドマツ立枯れが広がっていると判断した。これをもって、平成21年10月上旬、11月上旬、12月上旬に現地の踏査を行った。踏査を行った範囲は、北部メガネ沼から南2周辺まで（約15km）である。その結果、異常な立枯れ（林床にトドマツの稚樹がほとんど見られずササ等に覆われ、林冠が疎開している林分）は2箇所発見した。それぞれの箇所について解説する。また、発見箇所を図-13に、「2箇所目」の森林の様子を図-14に示す。

1箇所目：北部と中部砂丘林の境界線上。前砂丘林帯が開削されている。高橋ら（現北海道大学名誉教授）が、過去にトドマツの立枯れについて現況調査を行った。

2箇所目：#112と#119の間の森林。前砂丘林帯の防風林が低く、海風が直接あたるものと思われる。

- ① トドマツ立枯れについては、緊急を要する事業として、再生を目指す。具体的な手法については今後検討が必要である。砂丘林の大きさに対して、立枯れ被害が出て

いる箇所は極めて小さな範囲だが、今後、同様の状況が発見された際にも対応できるようにモデル的に実施を検討する。

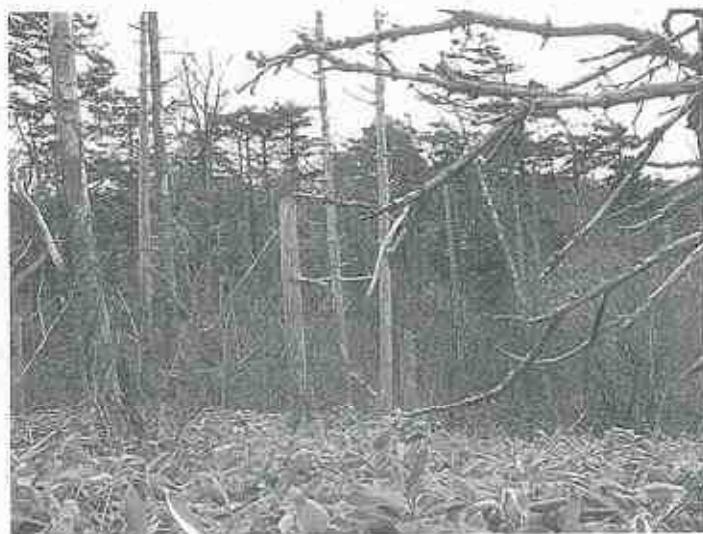
図-14 トドマツの稚樹が見られない林床の様子

(2箇所目の様子)

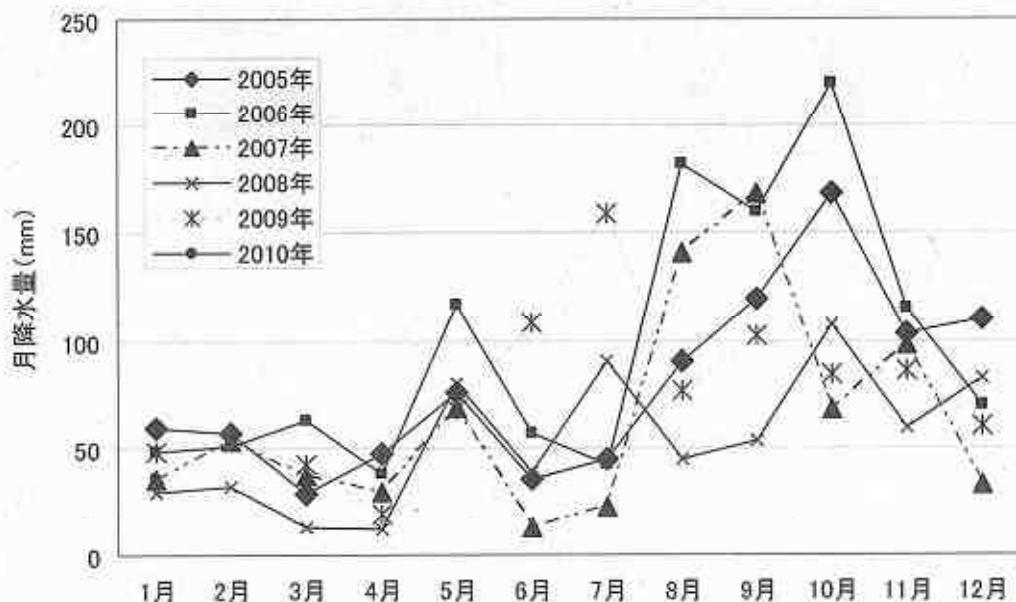
図-15 月間雨量の推移（2005年から）

豊富町のアメダスによって記録された雨量の推移を、2005年からあわせて図-15に示す。また、年間の合計降水量を表-12に示す。

豊富町の年間の雨量は750~1100mm程度であると考えられるが、2008年は年間雨量が極端に少なく（表-12）、この年には稚咲内砂丘林全体で湖沼の水位が低下した。月別の量でみると、例年5月と9~10月が多く、6~7月が少ない。しかし、2009年（図-15点線）は6~7月が多く、9~10月が少ないとこのような状況であった。しかし、年間の降水量は平年と比較しても「少なくなりつつある」とは言えない（H20年度業務、気象協会調べ）。降水量については今後も注意深く観察を行う必要がある。2009年の雨量は年間で907mmであり、過去5年の中では3番目に降水量の多い年であった。

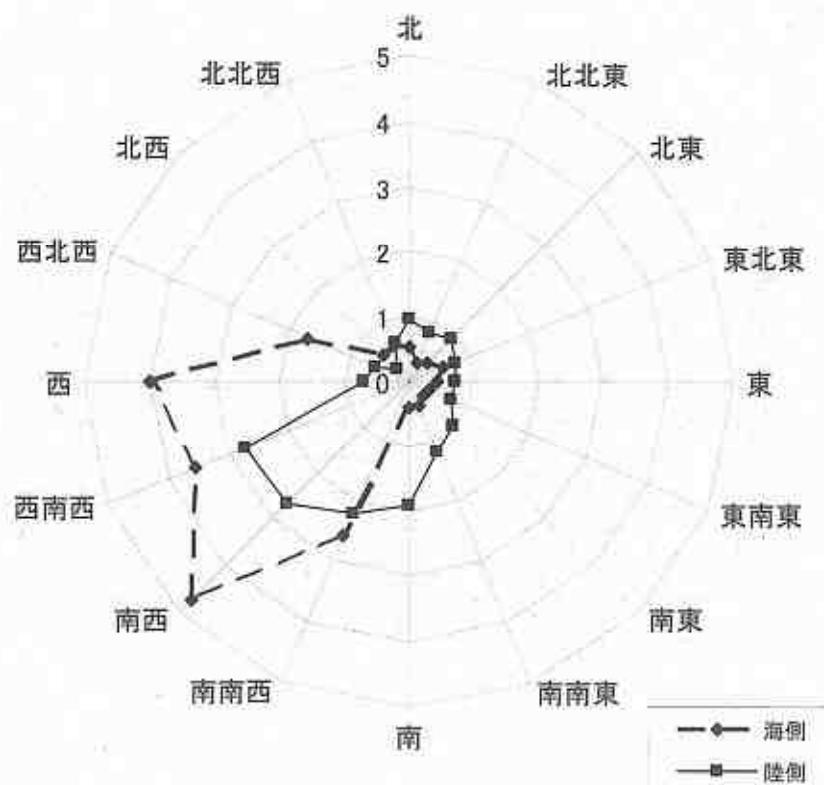
図-16 #119における風向風速（冬季の最多風向と風速平均値）

湖沼に設置した風向風速計の記録を図-16及び図-17に示す。「#119海側（図-16点線）」が、前砂丘林帶がない場合の平地の風向風速に近いと考えられる。防風柵の陸側（図-16実線）では、1m~2mの平均風速の緩和が見られた。南1湖沼（図-17実線）での風速は、平均2m程度が最も大きかった。この箇所は民有地である第2砂丘列が開削されている箇所である。しかし、砂丘列の地形は残されていること、ミズナラ林が若干残存していること、などで海岸風が緩和されているようである。メガネ沼は北西の風で4m/sの平均風速と鳴っている。メガネ沼は南北に長く、広い湖沼であるため、こうした湖沼では風が南北に抜けるものと考えられる。前砂丘地形とミズナラ林が残存する南1湖沼や、前砂丘を模した防風柵の陸側の記録から、前砂丘林帶が存在する箇所では平均風速は2~3m/sに緩和されるものと考えられた。

風向風速計の観測結果（調査項目G：後述）では、防風柵の前後では平均 $0.7\text{m}/\text{s}$ の減衰効果が確認されている。以上のことから、防風柵の効果として、防風効果と積雪深の増加という点が確認された。

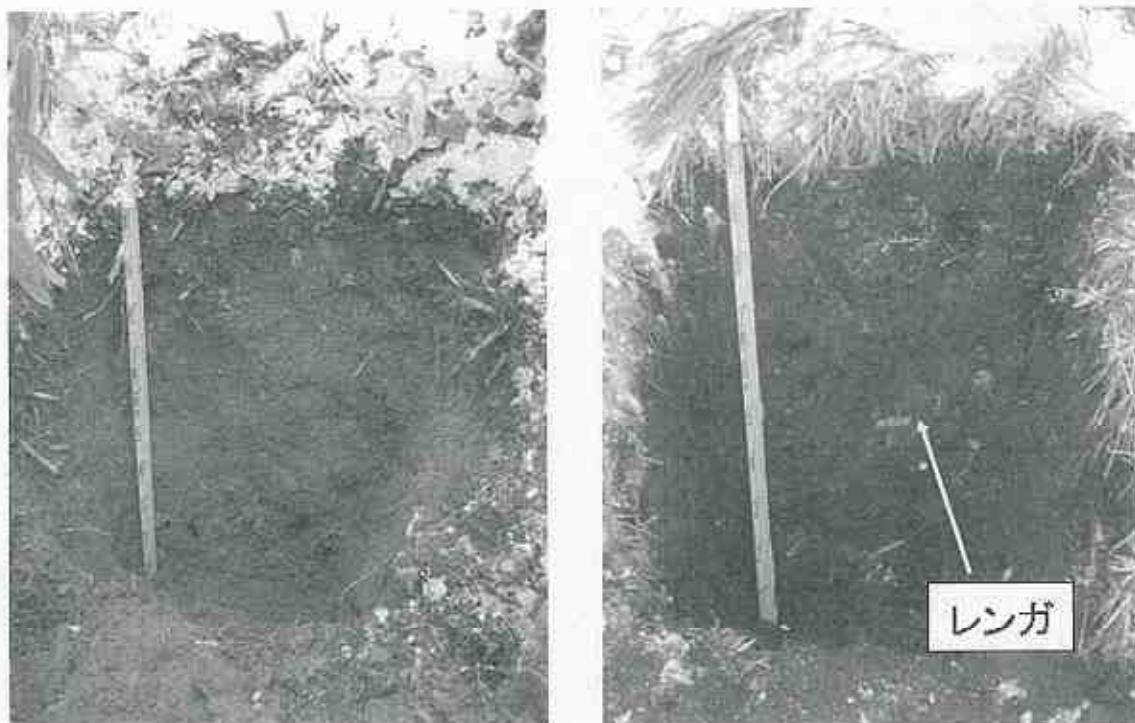
図-18 炭鉱跡地における土壤断面の例  
(左:若干の天然更新が見られる箇所 右:かく乱が大きいと考えられる箇所)

炭鉱跡地 2箇所において土壤断面調査と、植生の被度等調査を行った。この地域でチシマザサが繁茂する箇所で代表地を取って確認したところ、平均稟高は 2.6m、被度は 80%以上、代表的なササの地際直径は 11mm であった。林床にみられる主な植生はオオイタドリ、ヨモギ、イラクサ sp、ハンゴンソウ、ブタクサ、ヨモギ、クサヨシ等であった。また、木本の稚樹としては、ヤナギ sp、ケヤマハンノキ、シラカンバ、トドマツ、ハンノキ sp 等がであった。

土壤の表層はササやリターで覆われていることが多い。こうした箇所では A1 層は地表から 5~10cm 程度、A2 層は深度 10~20cm で、木本やササの根が繁茂している。場所によって人為のかく乱が大きい場所では、A2 層を認められず、すぐに礫やレンガ屑の層となる。20cm 以下の深度になると石炭滓、レンガ屑、礫等が散見される。さらに 60cm 程度まで進むと、レンガ等の礫が多くなり掘削することが困難であった（図-18）。炭鉱施設跡といった人為の影響を強く受ける土地であるため、土壤のかく乱の痕跡が多く残った土壤といえる。植林等の施業を行うには、ある程度の土壤の改良が必要ではないかと考えられる。

炭鉱跡地においては、「B. 森林調査」で述べたように、天然更新による先駆種の侵入が見られる箇所と、見られない箇所が存在する。後述する「M. 炭鉱跡地植生調査」で示すように、炭鉱跡地の土壤断面はレンガ等が入っていたり、層が人為的に乱れている様子が見られたりするので、植林をするにはある程度の改良が必要になってくるのではないかと想像する。サロベツ湿原の保全活動として炭鉱跡地における植林活動などが可能性としては考えられるが、下エベコロベツ川の上流部に位置するので、施業には土砂への配慮が必要になると考えられる。

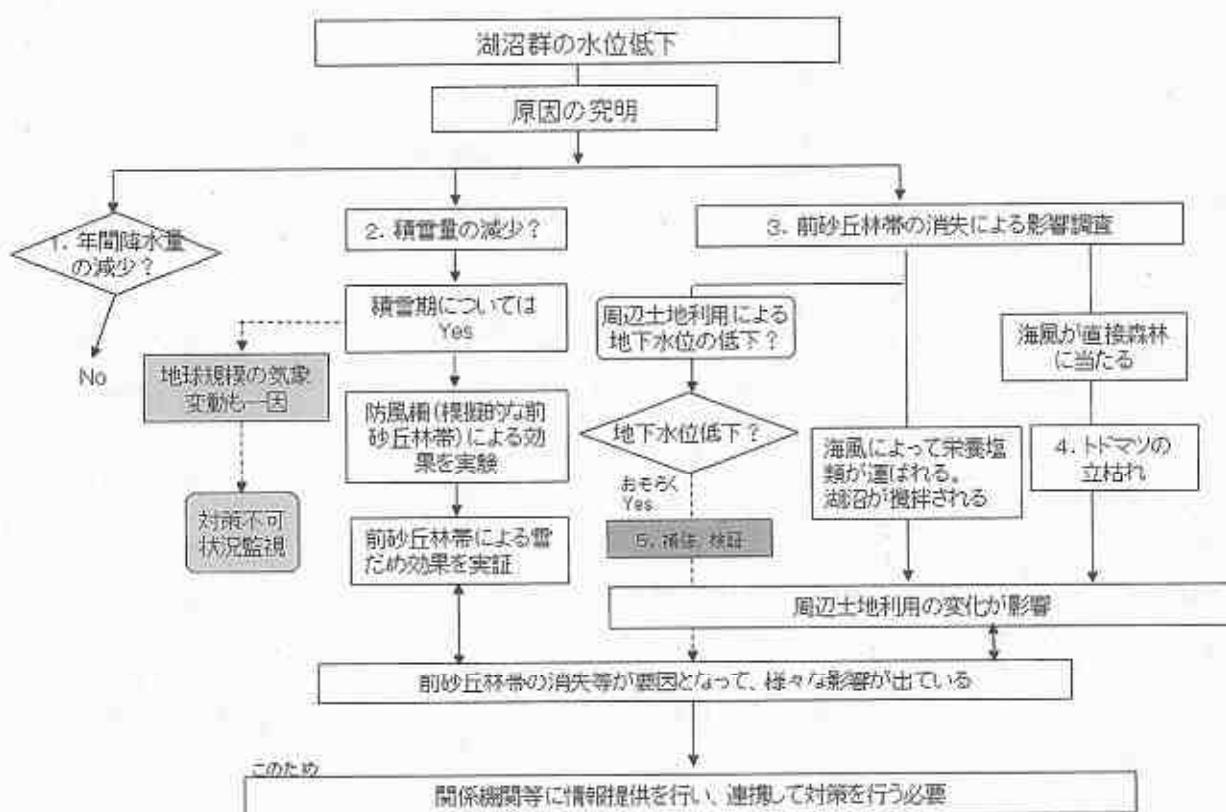
図・20 水位低下のメカニズム（H21 年度現在の状況）

図・20 に、これまでの調査結果から考えられる稚咲内湖沼群の水位低下のメカニズムを示す。ただし、これは現段階での取りまとめである点に留意されたい。

湖沼群の水位低下の原因として、「1.年間降水量の減少」「2.積雪量の減少」「3.前砂丘林帯の消失による何らかの影響」が大きく考えられた（平成 18 年度調査）。このうち、年間降水量については「変化なし」であった（平成 20 年度調査）。積雪量の減少については、積雪期が若干短くなっていると判断されたが、これは気象変動とも関連するので、局所的な対策は取れない。一方、前砂丘林帯が改変されている場所では、積雪深が浅くなることが分かった（平成 19 年度調査）。前砂丘林帯の効果を検証する実証実験では、

防風柵の周辺における積雪深が高くなることが確認され、前砂丘林帯が改変された地域に近い湖沼周辺では積雪の量は減少していることが推測された（平成20年度、21年度調査）。

前砂丘林帯が開削された地域では、海風の影響を強く受けたものと考えられた。海風により、栄養塩類が飛来して富栄養化が進行している様子が観察された。また、海風が直接森林に当たることで、トドマツの異常な立枯れが発生している様子も観察されている。現段階で考えられる湖沼群への水の流入と、流出の経路を図-21に示す。

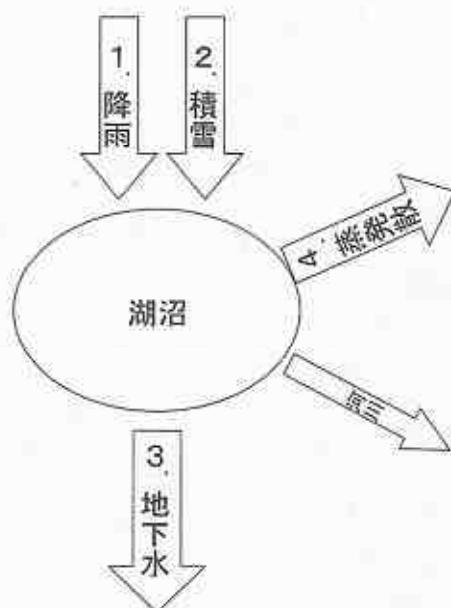
図-21 湖沼群への水の流入と流出源（模式図）

稚咲内の湖沼群には、流れ込む河川は確認しない。また、流れ出る河川についてもほとんど存在しない（1本だけ存在を確認）。従って、湖沼はほぼ降雨と積雪のみによって涵養されているといつてよく、水の流出源としては主に蒸発散と地下水と考えられる。

図-21で示す「1.降雨」は、これまでの調査で近年の変化は見られないことが示された。「2.積雪」については、平地の積雪はあまり変化がないが前砂丘林帯が消失した箇所では吹き溜まりが無くなっていることが確認された。湖岸植生等にはそれほど大きな変化がないと仮定すると、「4.蒸発散量」も近年の急激な変化はないはずである。河川は元来ほとんど存在しない。従って、「3.地下水位の低下」が消去法的に残る要因として考えられる。以上のことから、水位低下のメカニズムとしては「積雪量が減少し、周辺の土地利用の変化で地下水位が低下した」という可能性が高い。このため、今後、明渠が開削されている箇所において地下水位を横断的に観測するなど補強的な調査を実施するなど、土地利用と地下水位との関係を検証する必要がある。

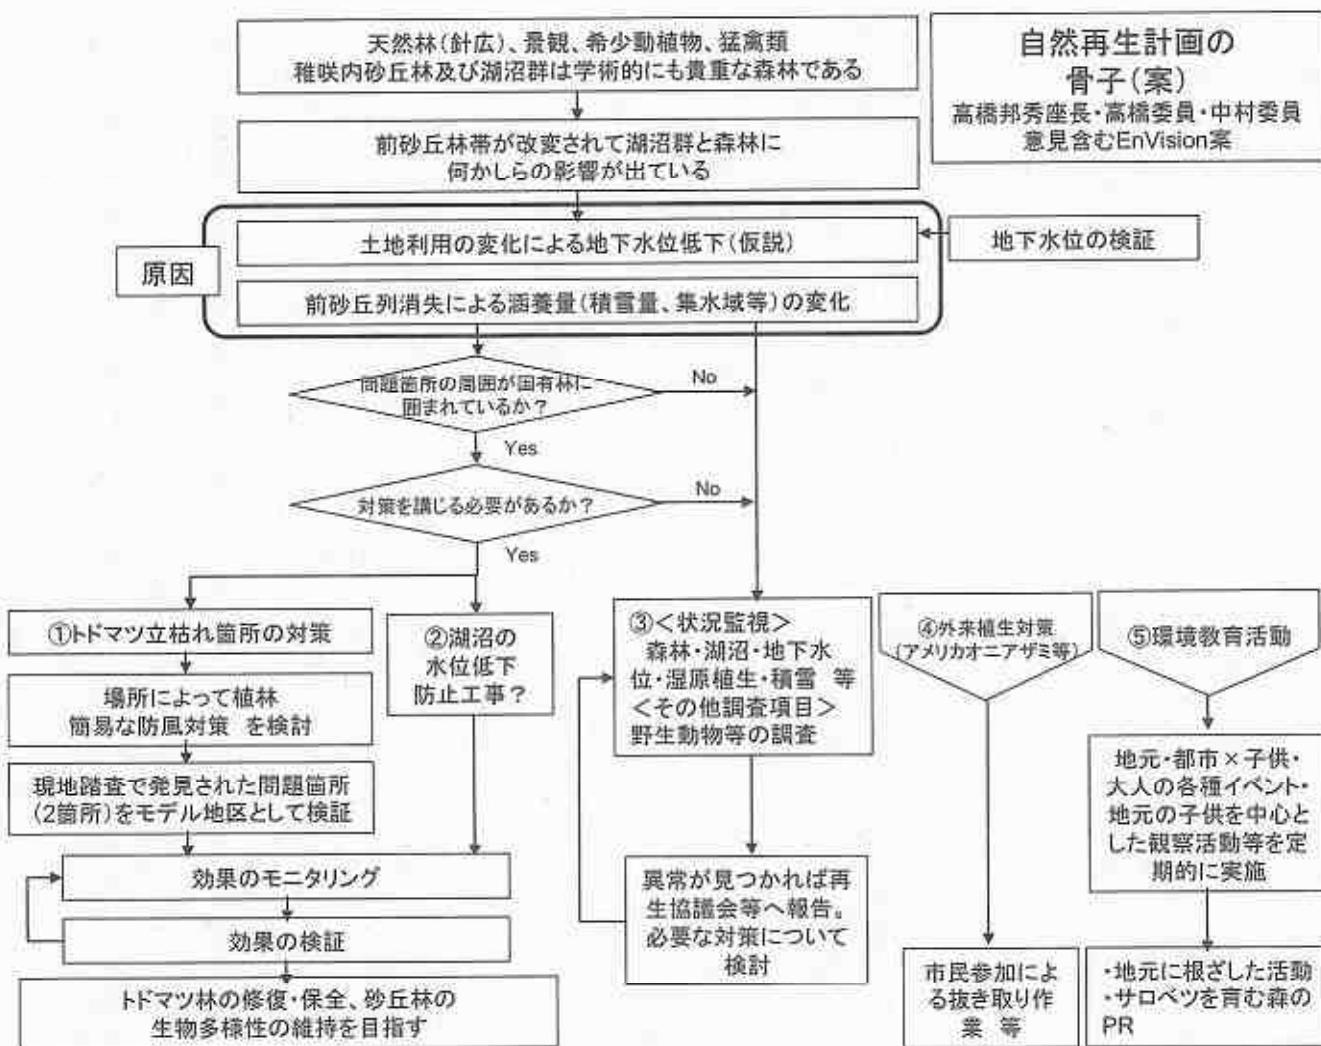
図-22 自然再生実施計画の骨子案

これまでの調査結果を踏まえ、第2回の検討会で協議を行った骨子案を図-22に示す。

自然再生実施計画では、まず稚咲内砂丘林を「わが国において学術的にも貴重な森林生態系である」という前提からはじめ、「前砂丘林帯の改変により湖沼群と森林に影響が出ている」ことを示す。

推測される原因を説明した後、まずは国有林内において対策が必要と考えられる内容について計画を示す。
