平成24年度 稚咲内砂丘林自然再生事業委託事業

報 告 書

林野庁 北海道森林管理局

平成25年2月

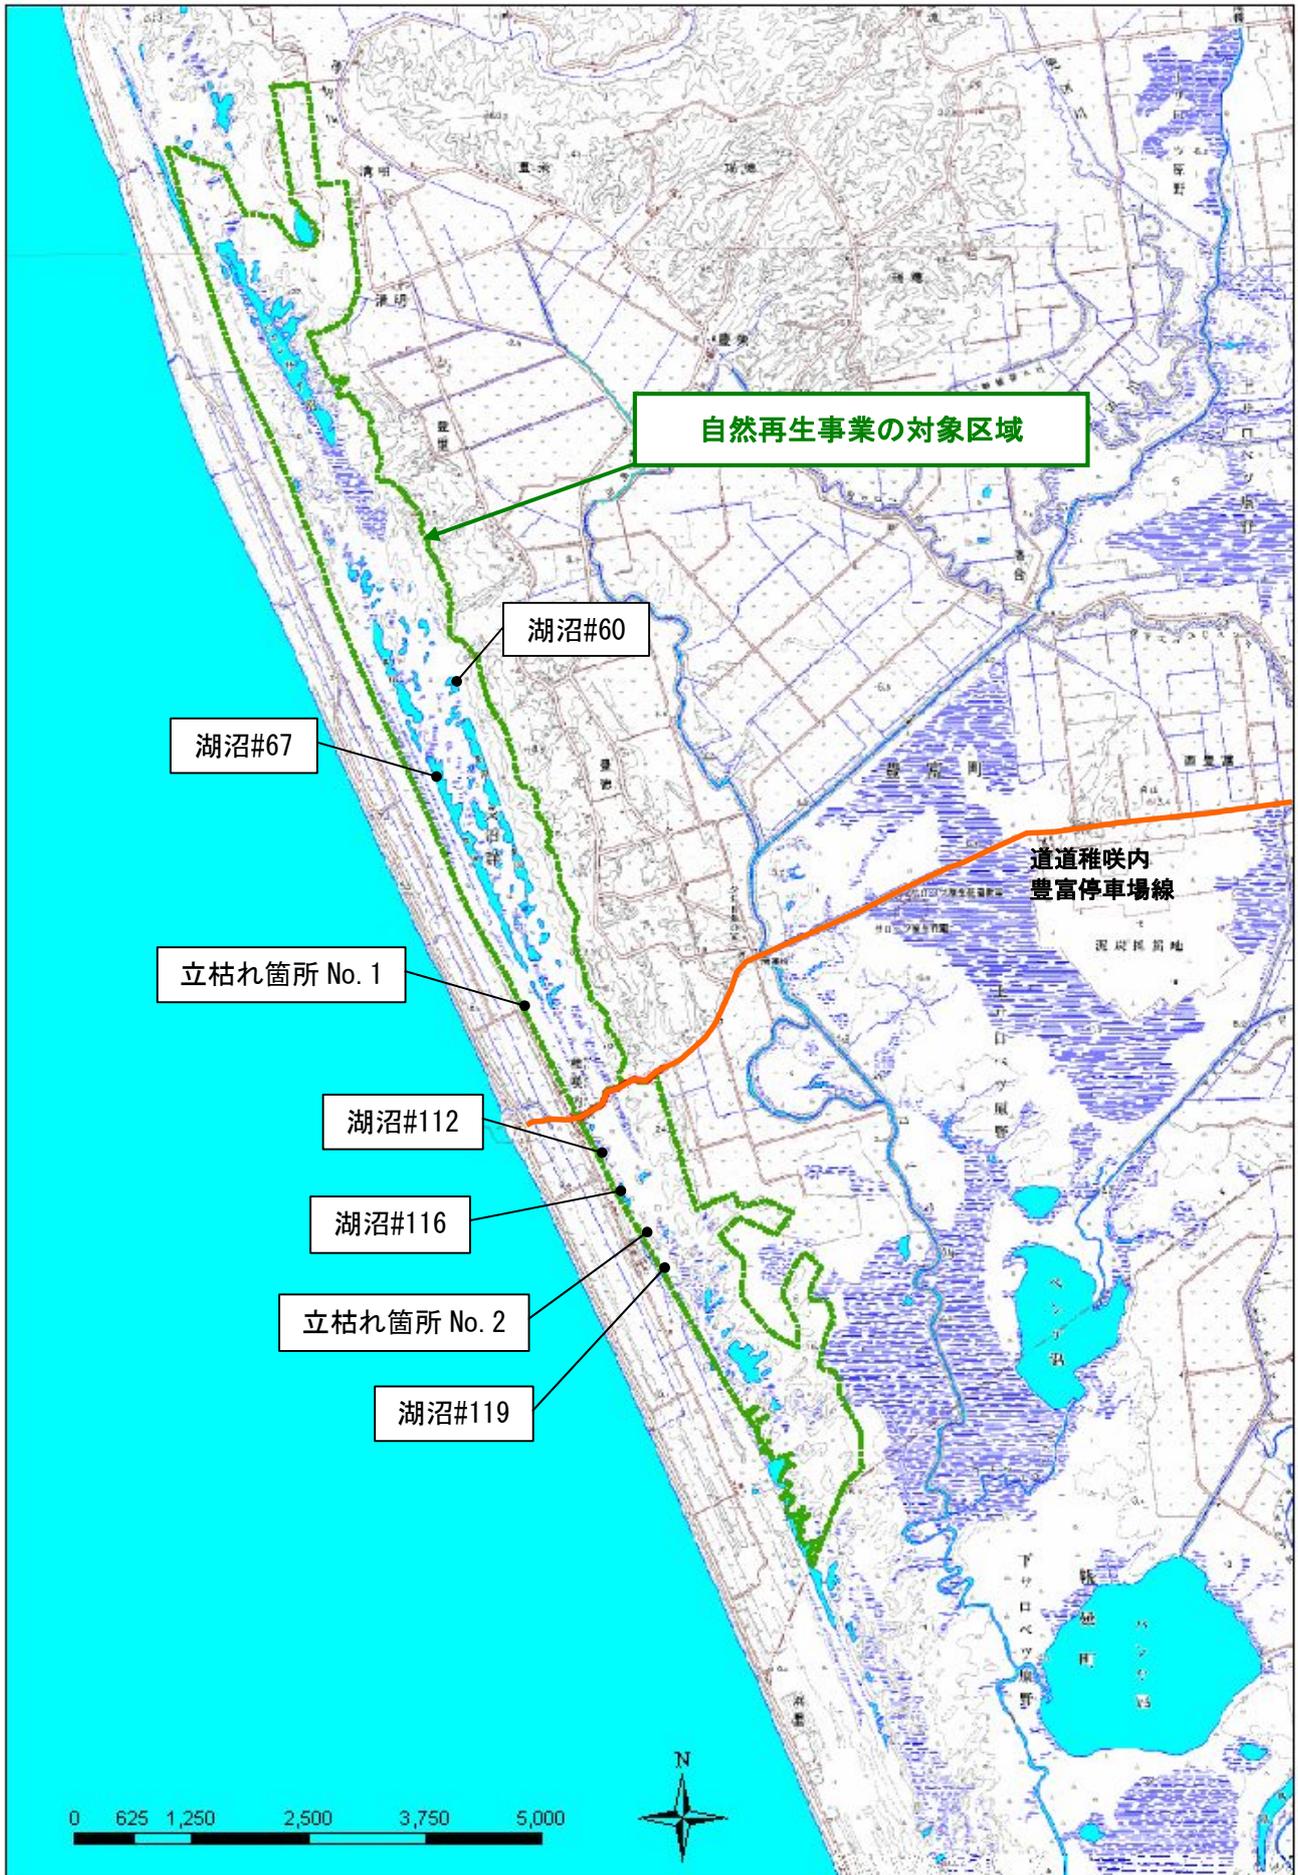
図 2.1 自然再生事業実施箇所

現状の砂丘林及び湖沼群は、過去の多様な人間活動により、一部が改変を受けている。このような箇所に隣接する湖沼では水位低下が懸念され、またトドマツの立枯れの発生がみられている。平成24年に、稚咲内砂丘林自然再生事業実施計画が策定され、平成24年度から5年間の事業計画に基づき、以下の内容に取り組むこととしている(表2.1、図2.1)。

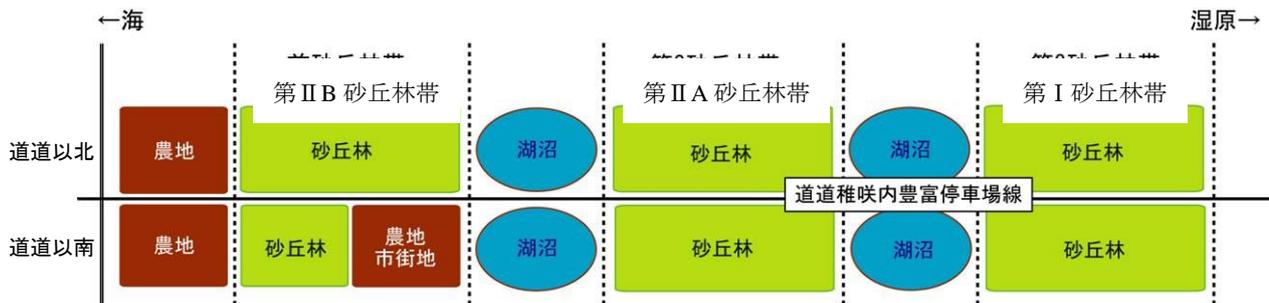
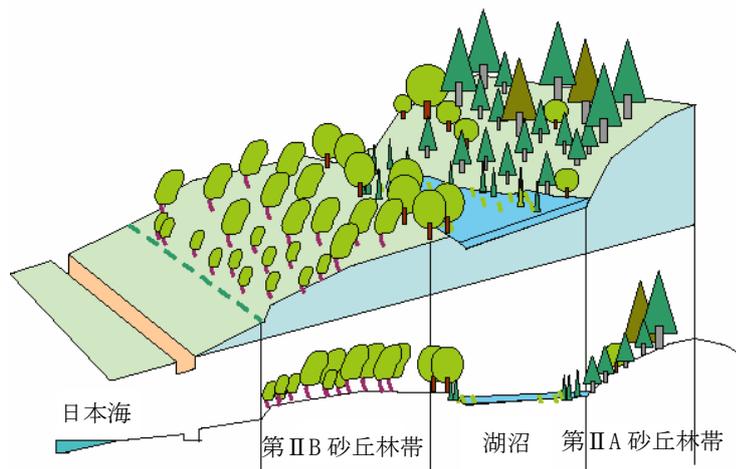
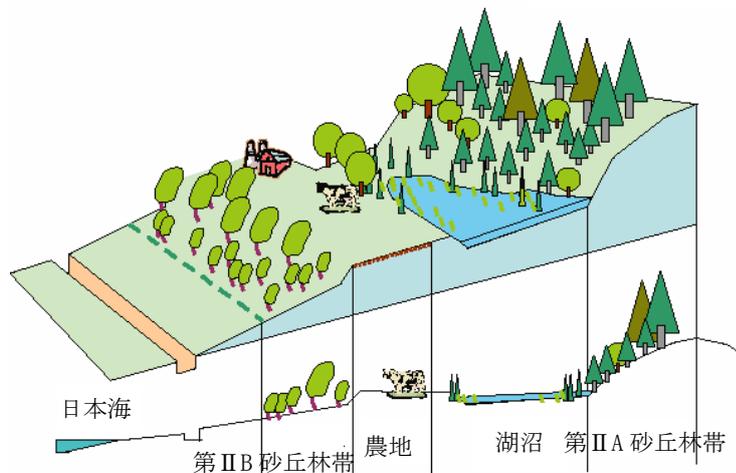
図 3.1 砂丘林帯と湖沼群の配列模式図

サロベツ湿原と日本海間の砂丘列は、内陸側から順に第Ⅰ砂丘帯、第ⅡA砂丘帯、第ⅡB砂丘帯、第Ⅲ砂丘帯に区分される(坂口, 1974)。第Ⅲ砂丘帯には樹木はなく、現在は第Ⅲ砂丘帯の大部分が農地として利用されている。

このことから、本事業においては、海側に面した砂丘林を第ⅡB砂丘帯上にある森林であることから、「第ⅡB砂丘林帯」とし、その内陸側にある第ⅡA砂丘帯上の砂丘林を「第ⅡA砂丘林帯」、その内陸側にある第Ⅰ砂丘帯上の砂丘林を「第Ⅰ砂丘林帯」と称することとする。

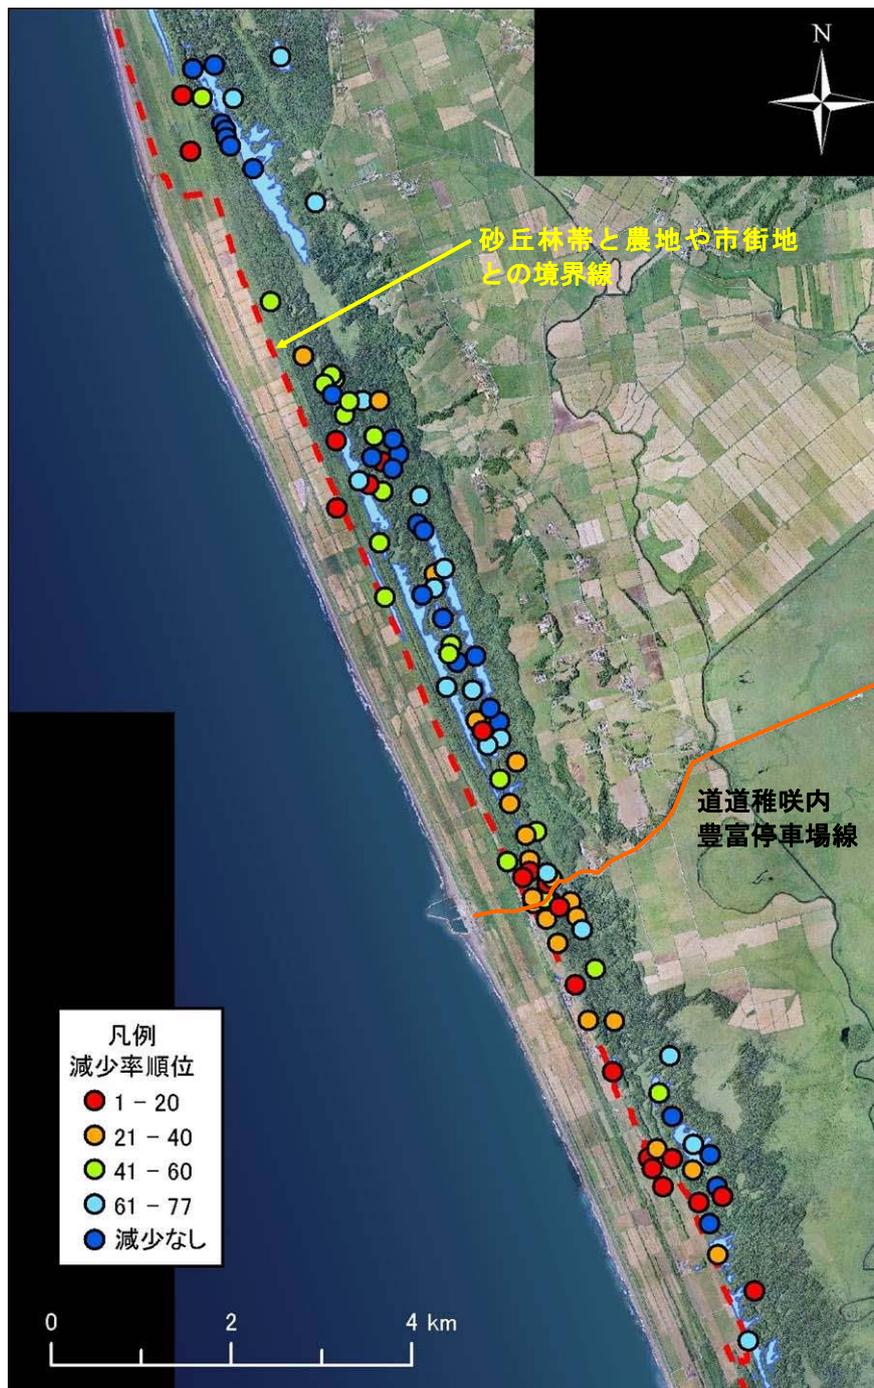
図 3.2 湖沼の開放水面面積減少率の状況 (1947年と2005年の空中写真の比較による)

1947年と2005年に撮影された空中写真を用いて、対象区域及びその近傍に分布する湖沼の開放水面面積を比較すると、開放水面面積の減少率が高い湖沼は、道道稚咲内豊富停車場線周辺及び以南に多くみられた。また、これらの湖沼は、第ⅡB砂丘林帯が市街地や農地になった箇所に隣接していることが多かった(図3.2)。

これらのことから、第ⅡB砂丘林帯の消失が湖沼群の開放水面面積の減少に何らかの影響を与えているものと考えられた。

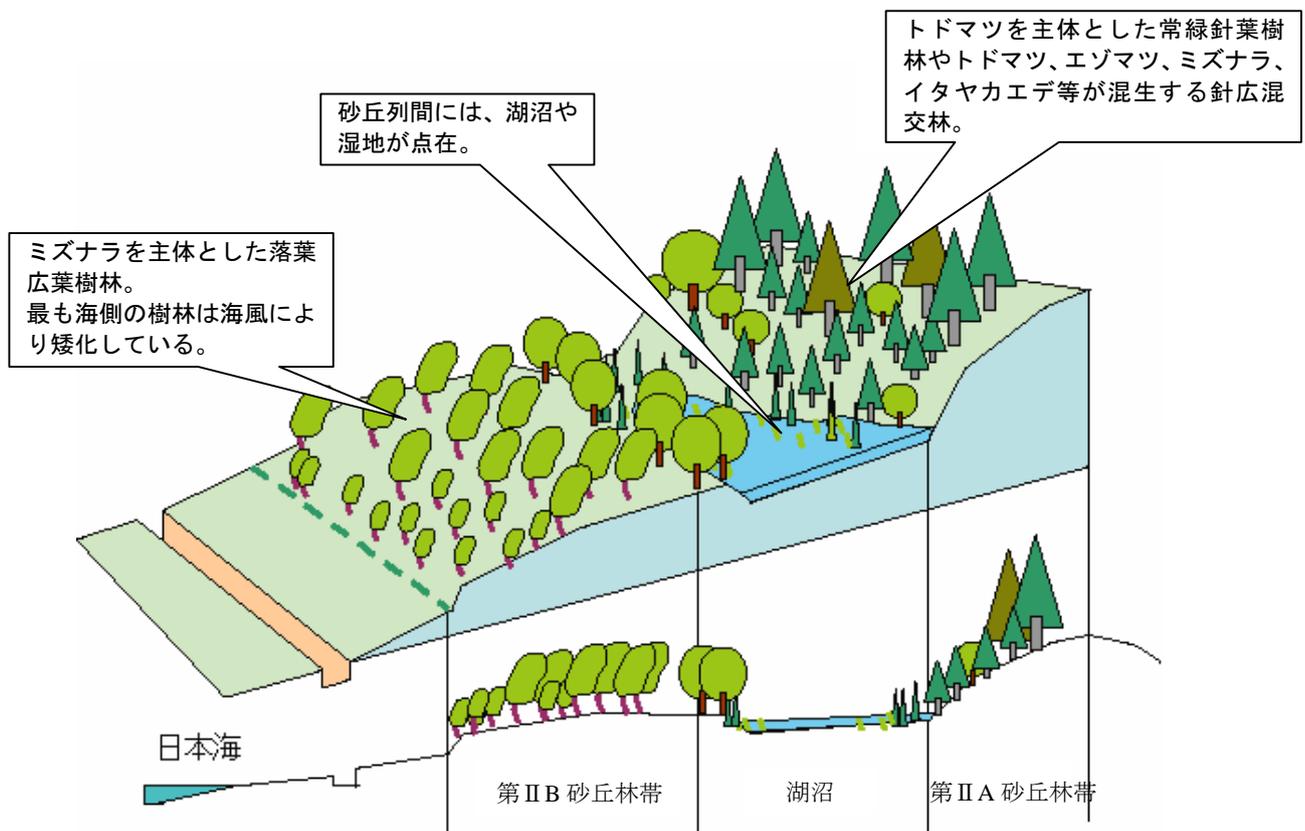
図 3.3 砂丘林帯の植生の状況

対象区域内の砂丘林の植生は、最も海側の砂丘列から順番にミズナラを主体とした落葉広葉樹林、トドマツを主体とした常緑針葉樹林、トドマツ、エゾマツ、ミズナラ、イタヤカエデ等が混生する針広混交林と変化している（図 3.3）。

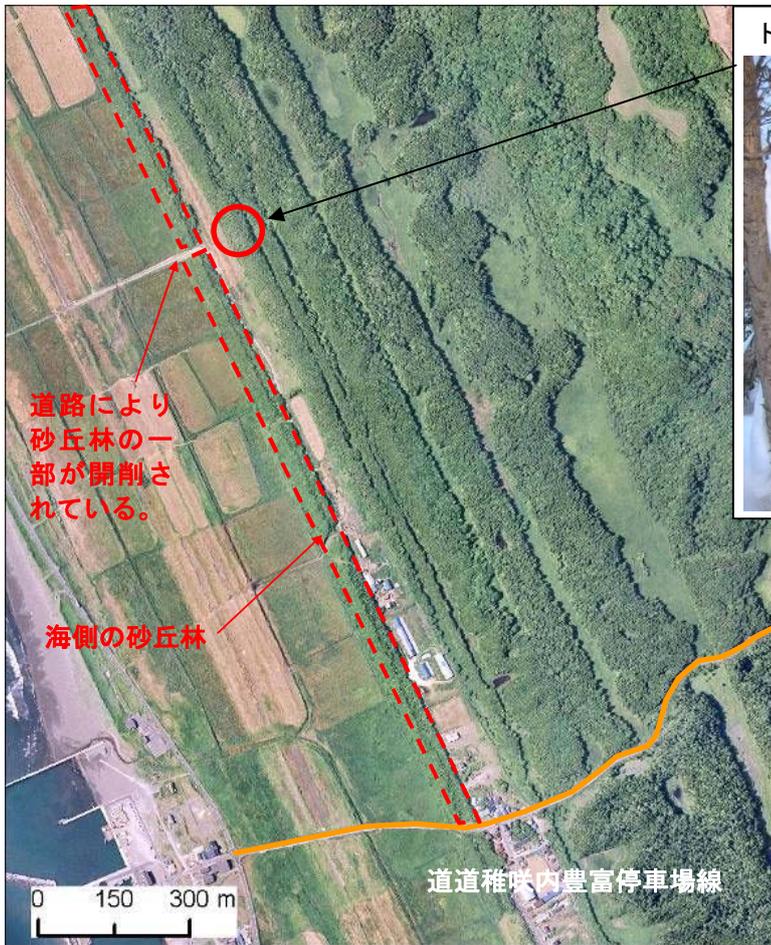
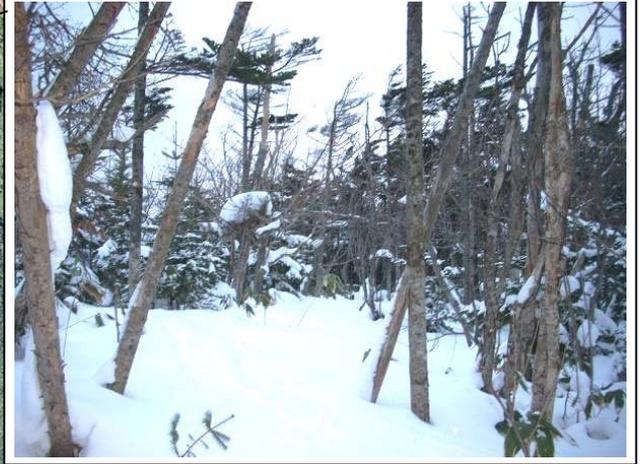
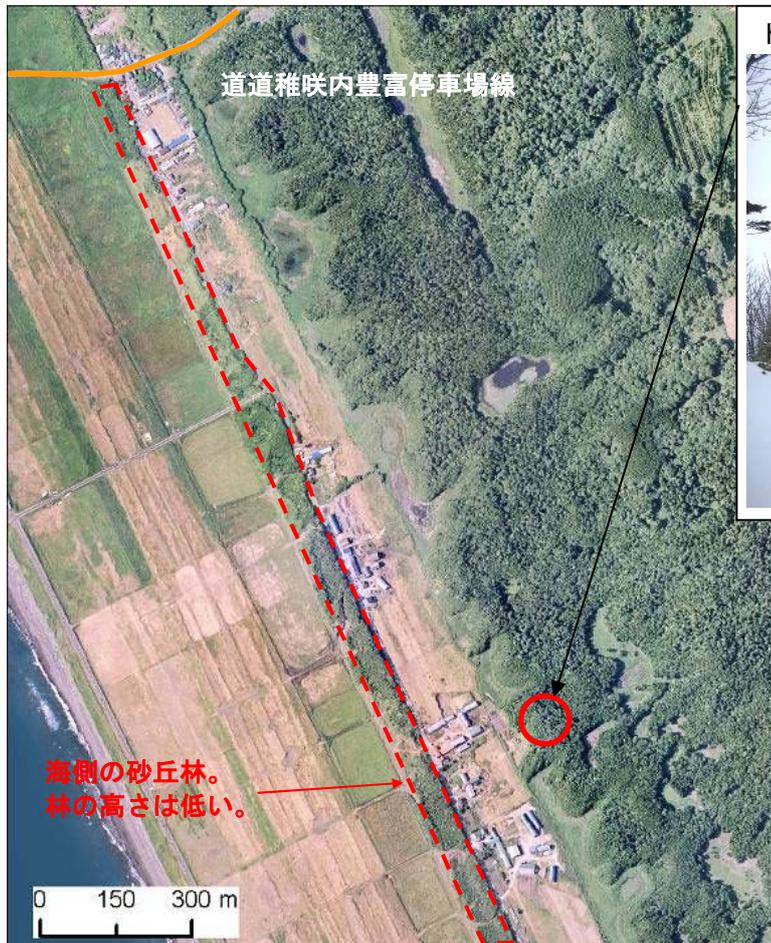
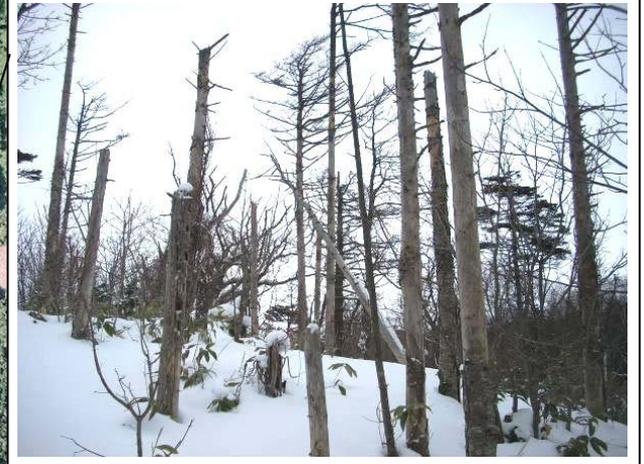
図 3.4 トドマツの異常な立枯れ箇所

しかしながら、対象区域内の砂丘林の一部には、上層木のトドマツの立枯れが多数発生して林冠が疎開し、林床にトドマツの稚樹がほとんどみられず、ササ類等に覆われている箇所（以下、「トドマツの異常な立枯れ箇所」という。）がみられる（図 3.4）。

このような場所は、海側の砂丘林の一部が開削されたり、林の高さが低かったりし、海風が直接あたる箇所であった。また、高橋（2001）は海側の砂丘に開口部ができたことにより、海風の影響が背後の砂丘トドマツ林まで到達するようになり、その累積的影響がトドマツの枯死を助長し、稚樹内トドマツ海岸林の枯死・更新パターンを変えた可能性を指摘している。

これらのことから、トドマツの異常な立枯れの要因は、海側の砂丘林の消失や高さが低いことに伴う海風の影響によるものと考えられた。

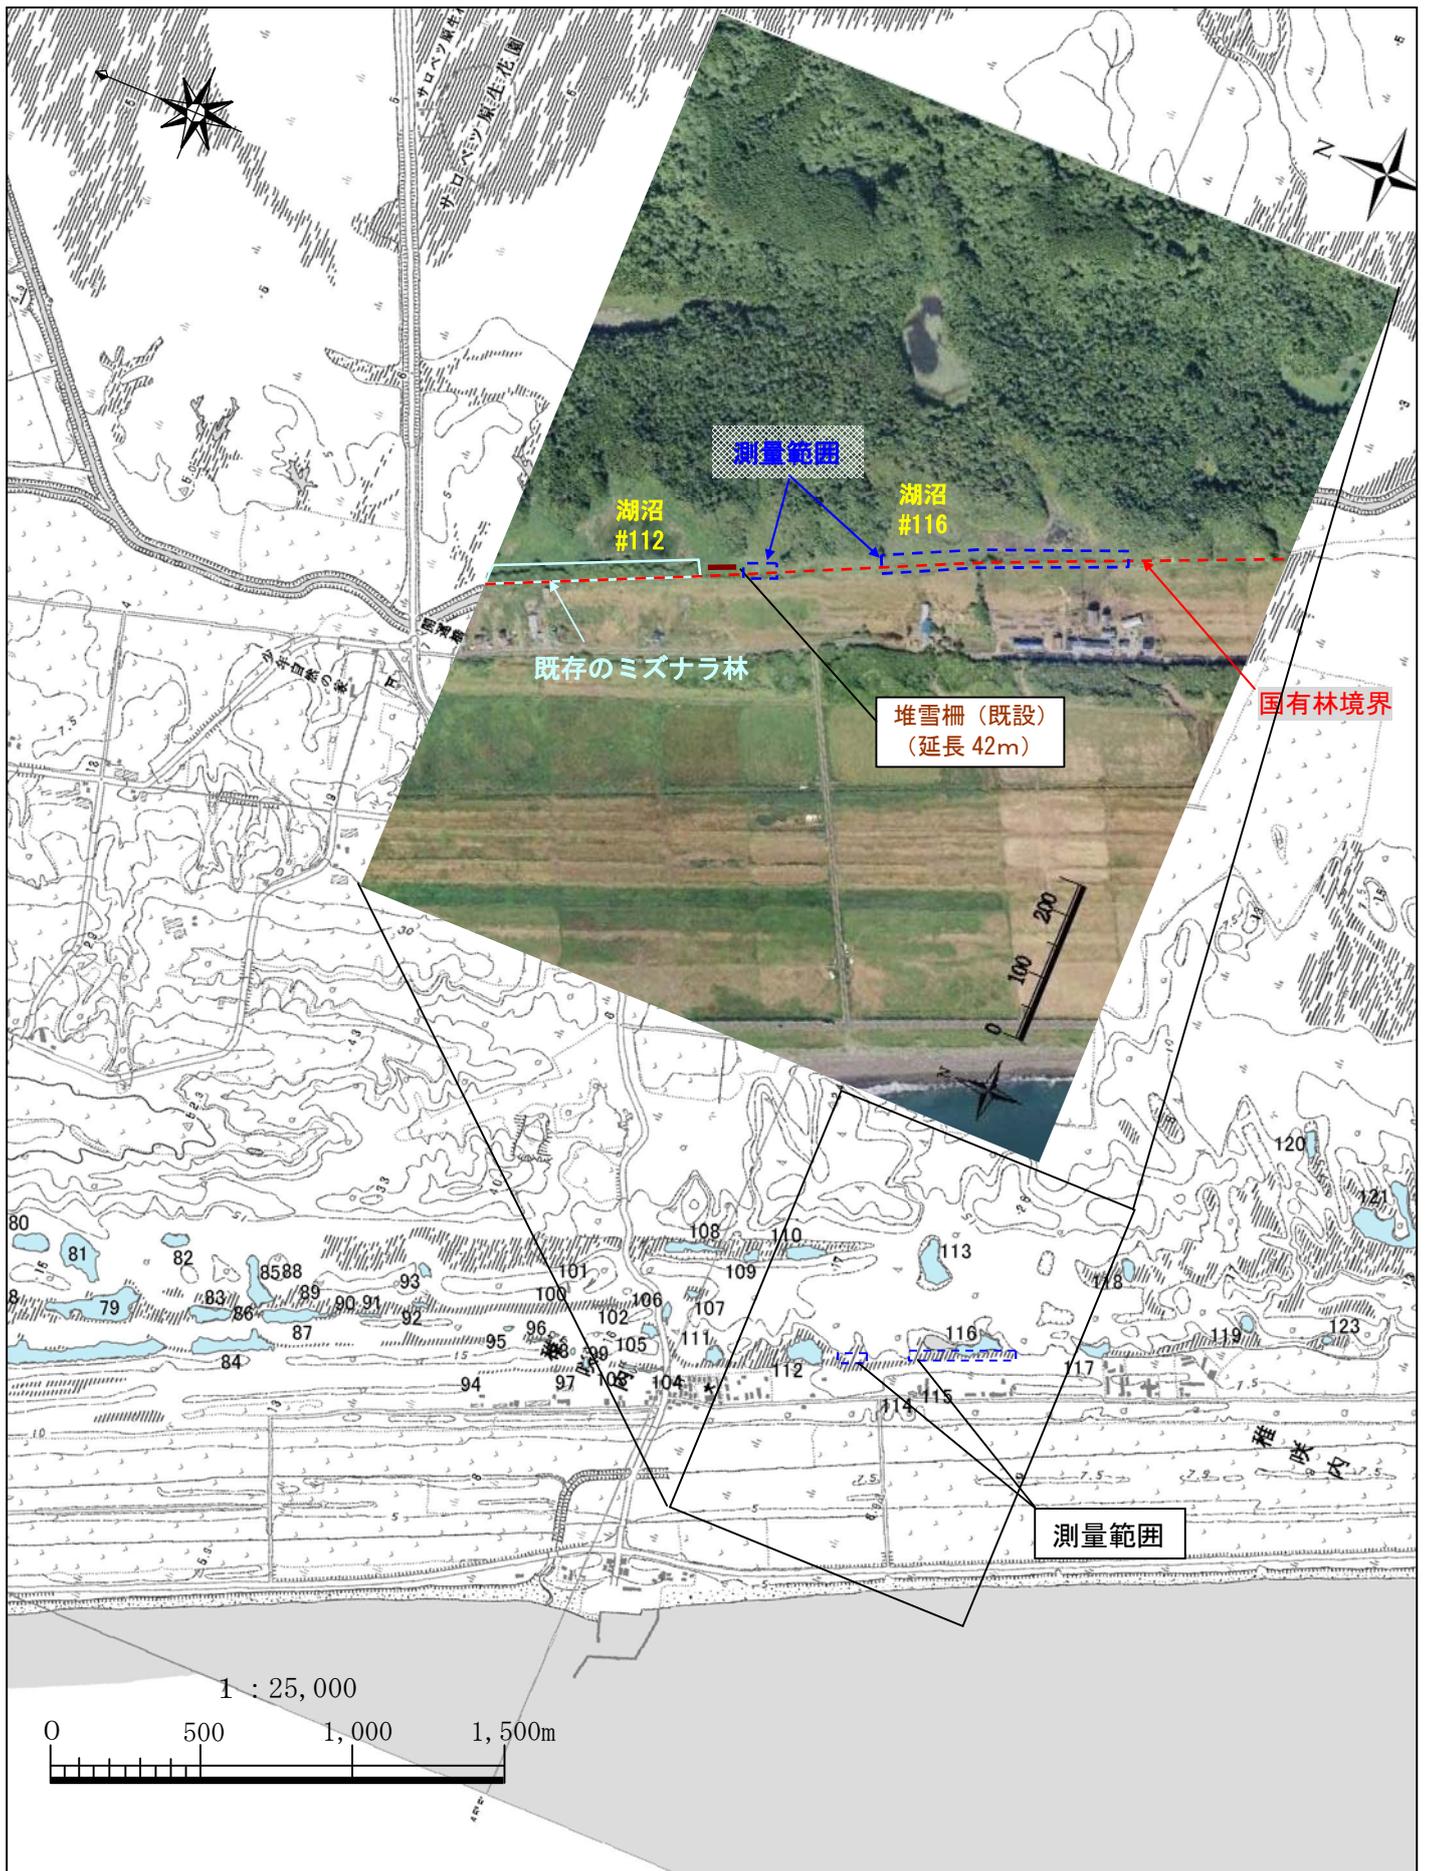
図 4.1 測量位置図

湖沼の南側には、境界付近の農地に排水路があり、湖沼側から排水路に向かって流れる水みちが見られた。この水みちは湖沼#116 の水位に影響しているものと思われる。

排水路周辺は凹凸が見られ、湖沼よりも 50cm 程度高いところがあった。この凹凸の幅は 3m 程度と狭く、植栽は困難と思われる。

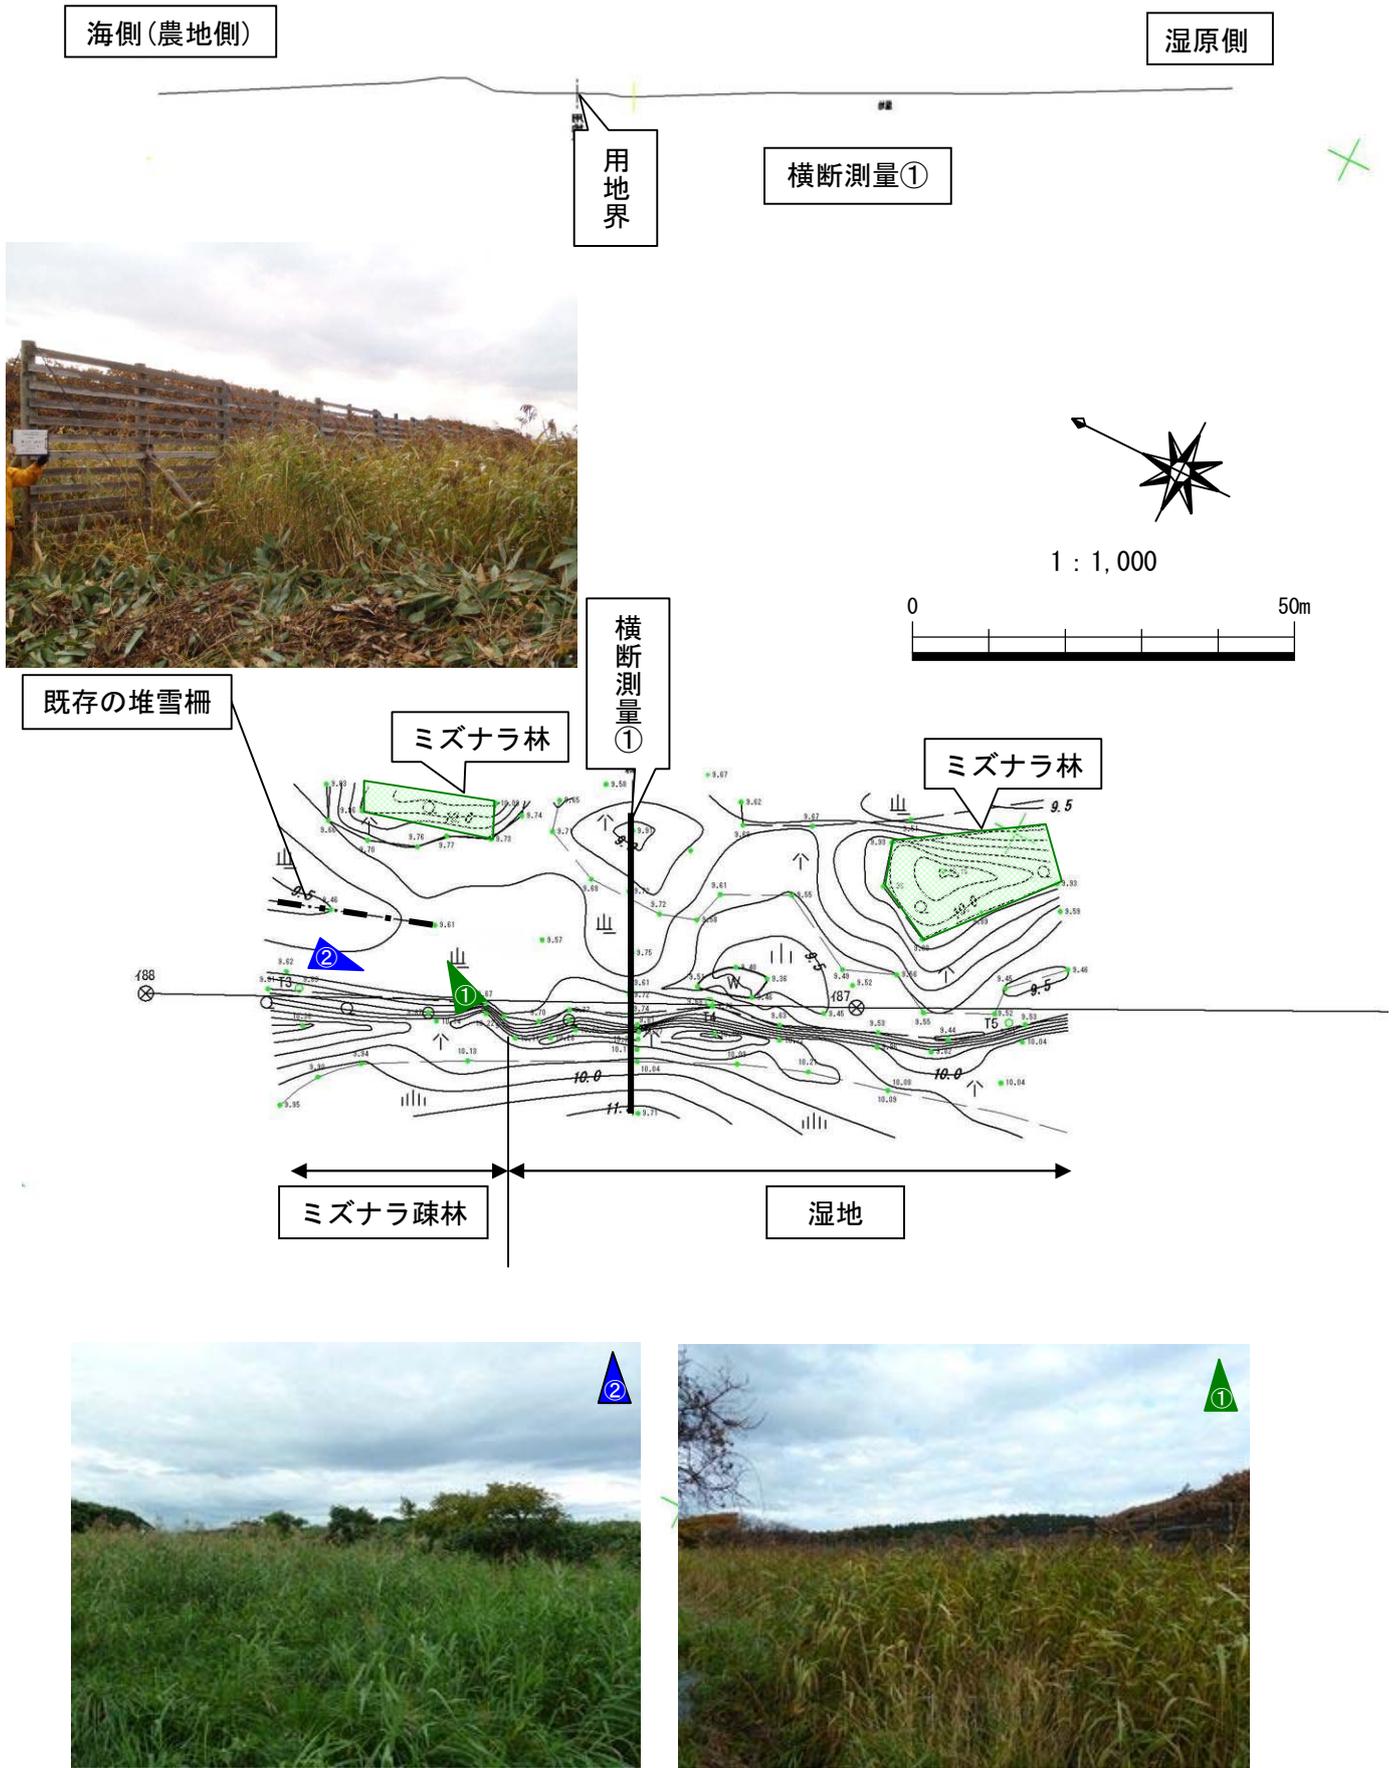
図 4. 1. 2 湖沼#112 周辺平面図

湖沼#112 の堆雪柵設置箇所は平坦で、水が染み出している状態であった。農地とは約 1m 程度の標高差がある。その標高が高い農地と国有林の境界には、ミズナラが散生する疎林が分布していた。

林床はササが非常に高い密度で生育していた。水が染み出している湿地部分はヨシやイワノガリヤスが優占している低層湿原となっていた。

ミズナラの植栽予定箇所はこのような湿地のため、植栽の代替措置として堆雪柵の設置を検討することとした。

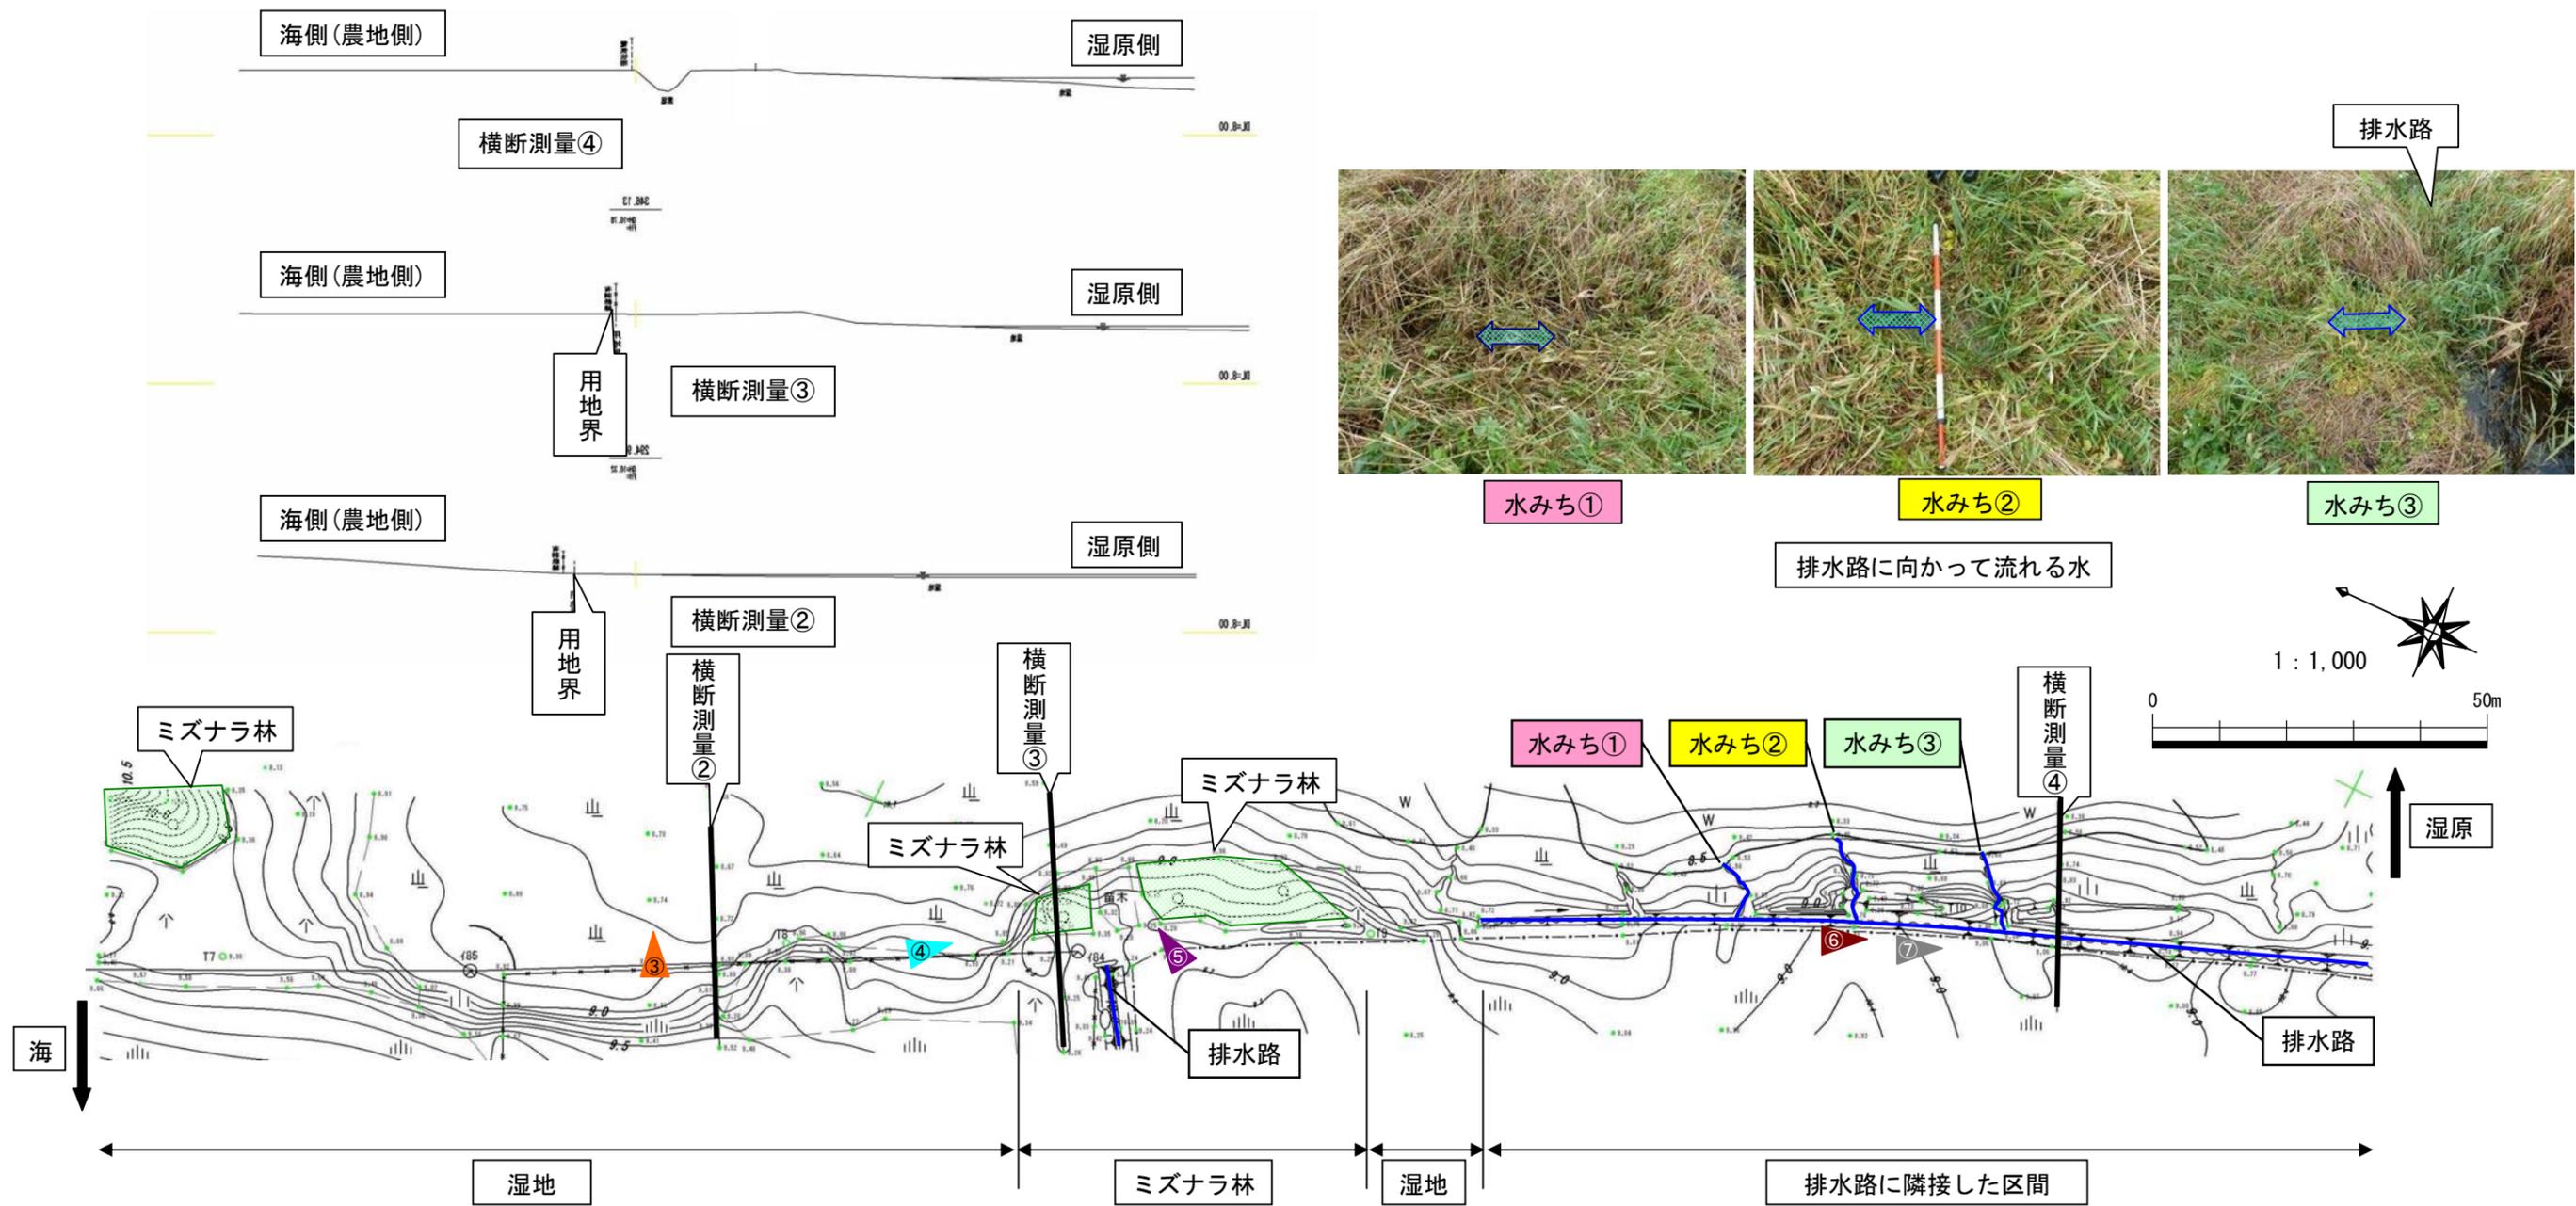
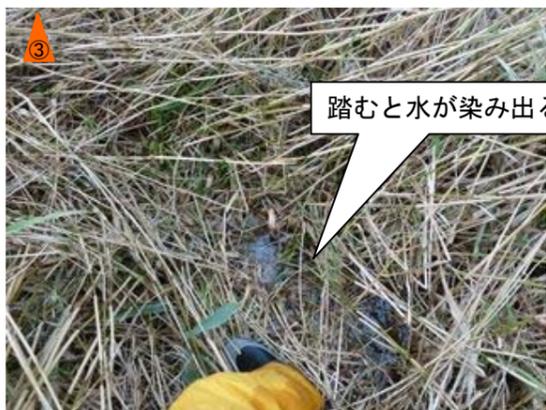
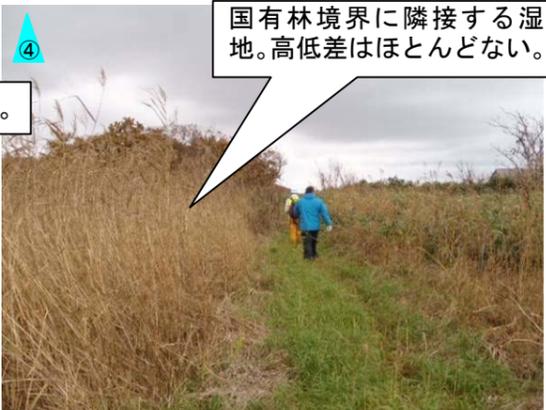
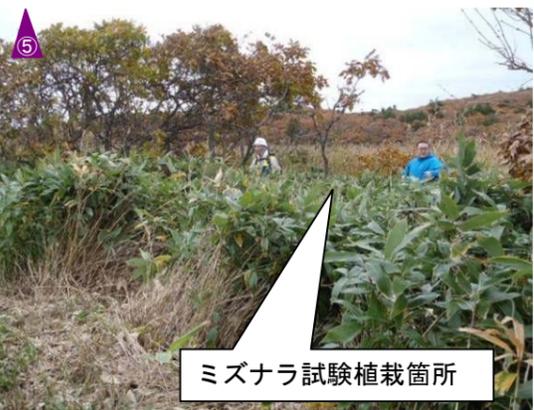
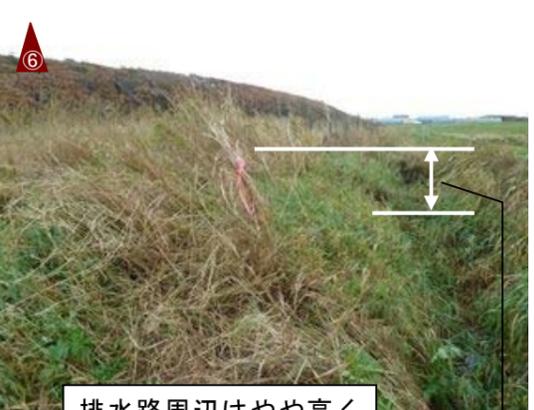
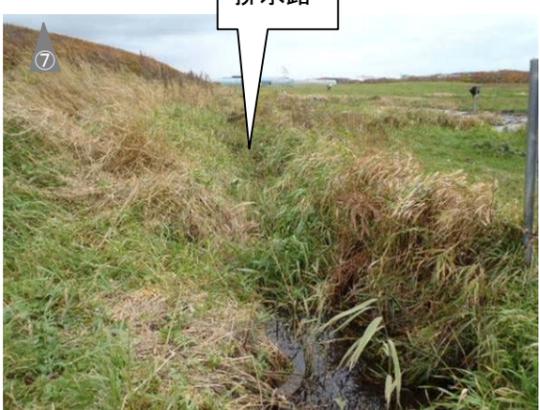
図 4.1.3 湖沼#116 周辺平面図

湖沼#116 の植栽予定箇所は湖沼#112 から連続している低層湿原であった。そのため、水位が高く、ミズナラの植栽箇所としてはやはり適していない。中央付近にはミズナラ林が分布しており、湿地部分よりも 50cm 程度高くなっていた。

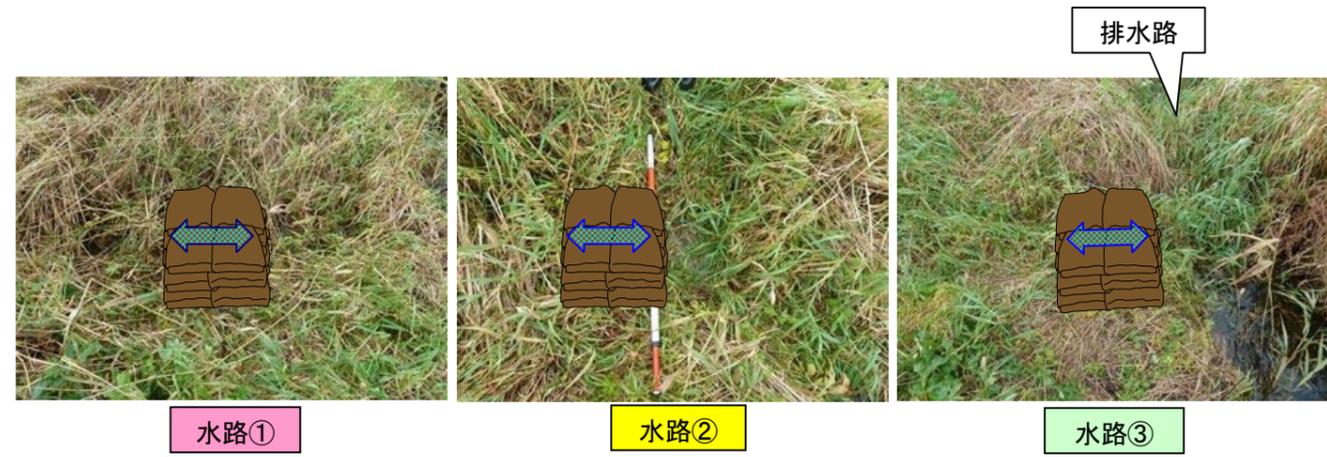
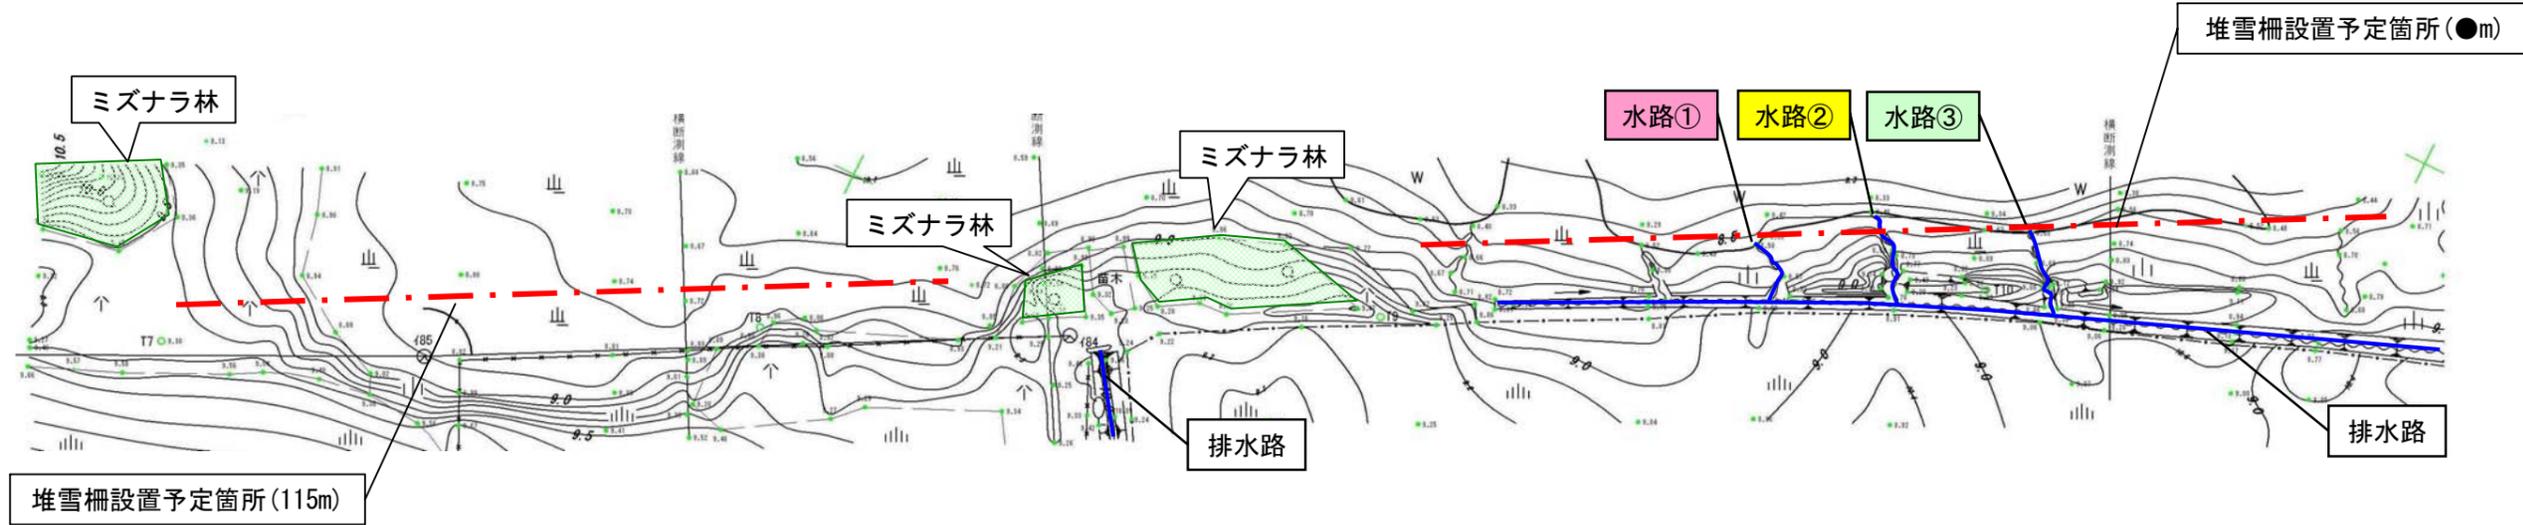
図 4.1.4 #116 施工箇所

湖沼#116 の南側では水みちが確認された。この水路から隣接する排水路に向けて水が流れていたことから、湖沼#116 の水位低下の原因のひとつと考えられる。そこで、湖沼#116 で確認された排水路につながる 3 つの水路を土嚢により埋めることで、流量を減らし、湖沼の水位低下を抑制する(図 4. 1. 4)。

排水路に向かって流れる水

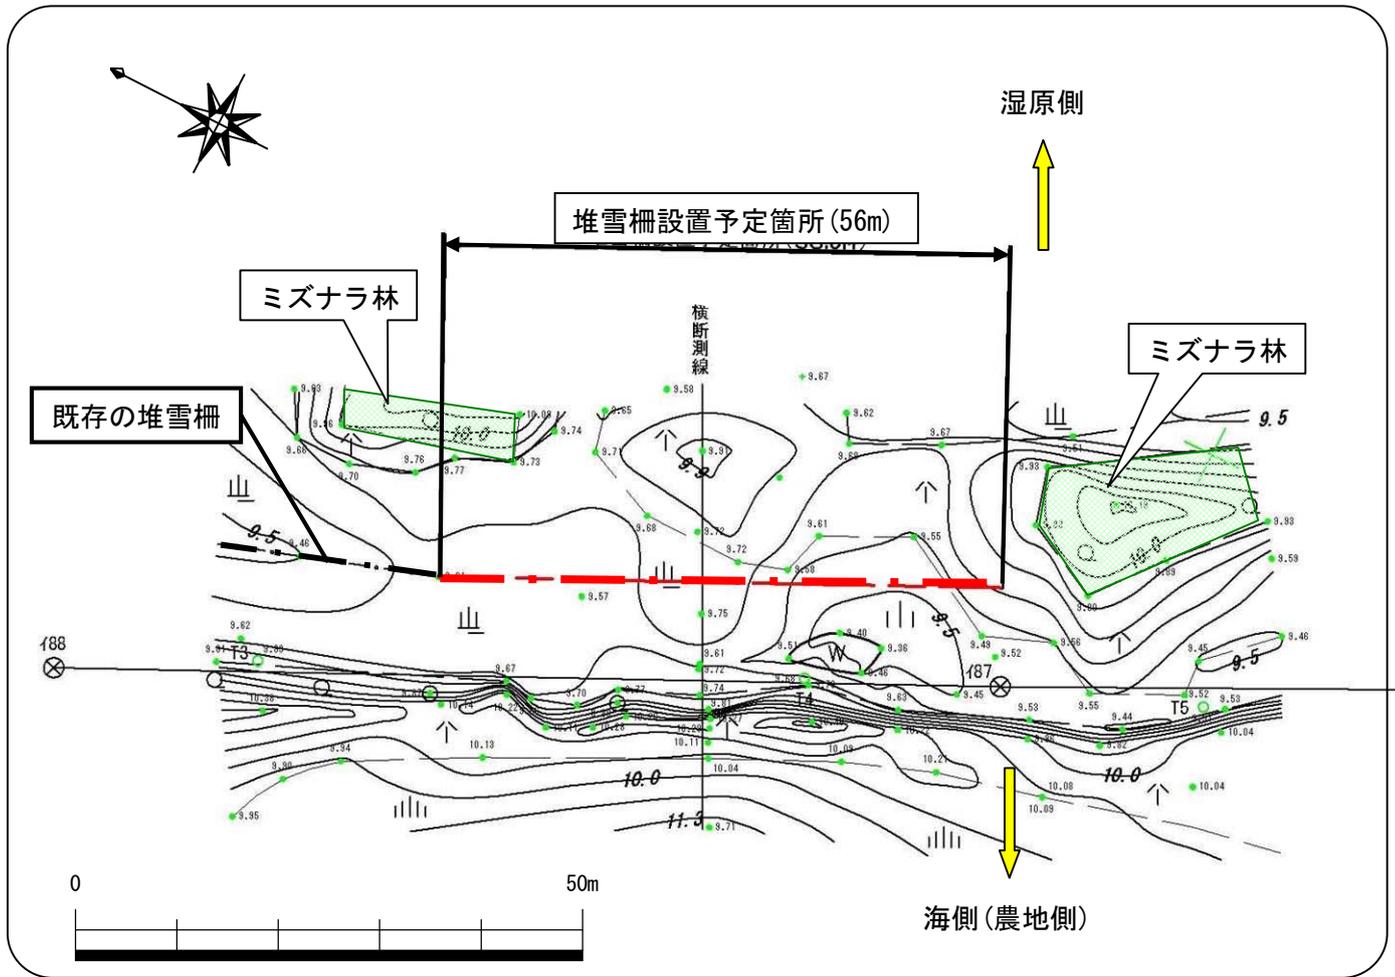
図 4.1.5 湖沼#112 堆雪柵設置箇所

湖沼#112 周辺において新たに堆雪柵を設置する。

設置場所は、雪を溜める面積を広げるため、湖沼周辺のミズナラ林が途切れている箇所とし、既存の堆雪柵から砂丘林の端部まで延長する(図 4. 1. 5)。

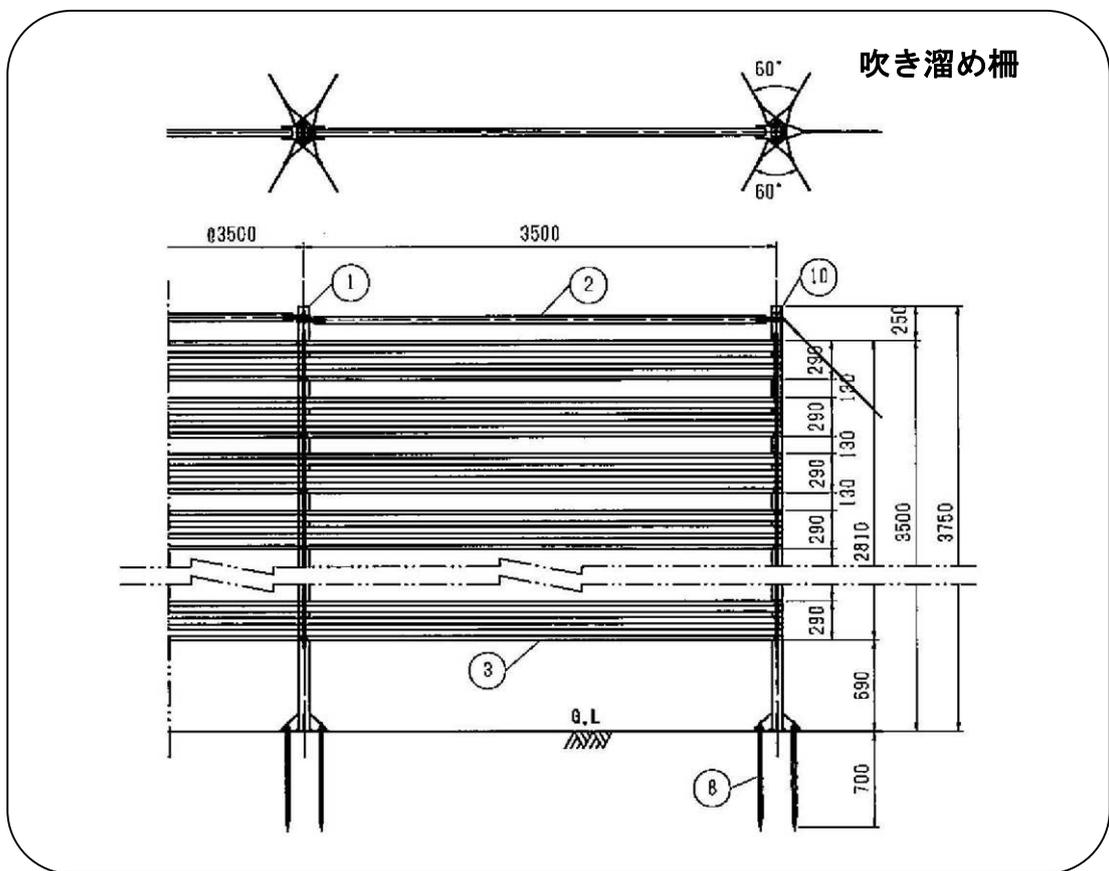
図 4.1.6 道路に用いられる吹き溜め柵

堆雪柵の構造は、「道路吹雪対策マニュアル」(平成 23 年 3 月 寒地土木研究所)によれば、空隙率が 25～30%で最も雪を溜める効果があるとされている。このことから、更に効果が上がることを期待し、道路の吹雪対策に用いている吹き溜め柵を参考とした構造とする(図 4. 1. 6)。湖沼#112 周辺に設置する堆雪柵の詳細図は図 4. 1. 7 に示す。
