平成24年度 稚咲内砂丘林自然再生事業委託事業

報 告 書

林野庁 北海道森林管理局

平成25年2月

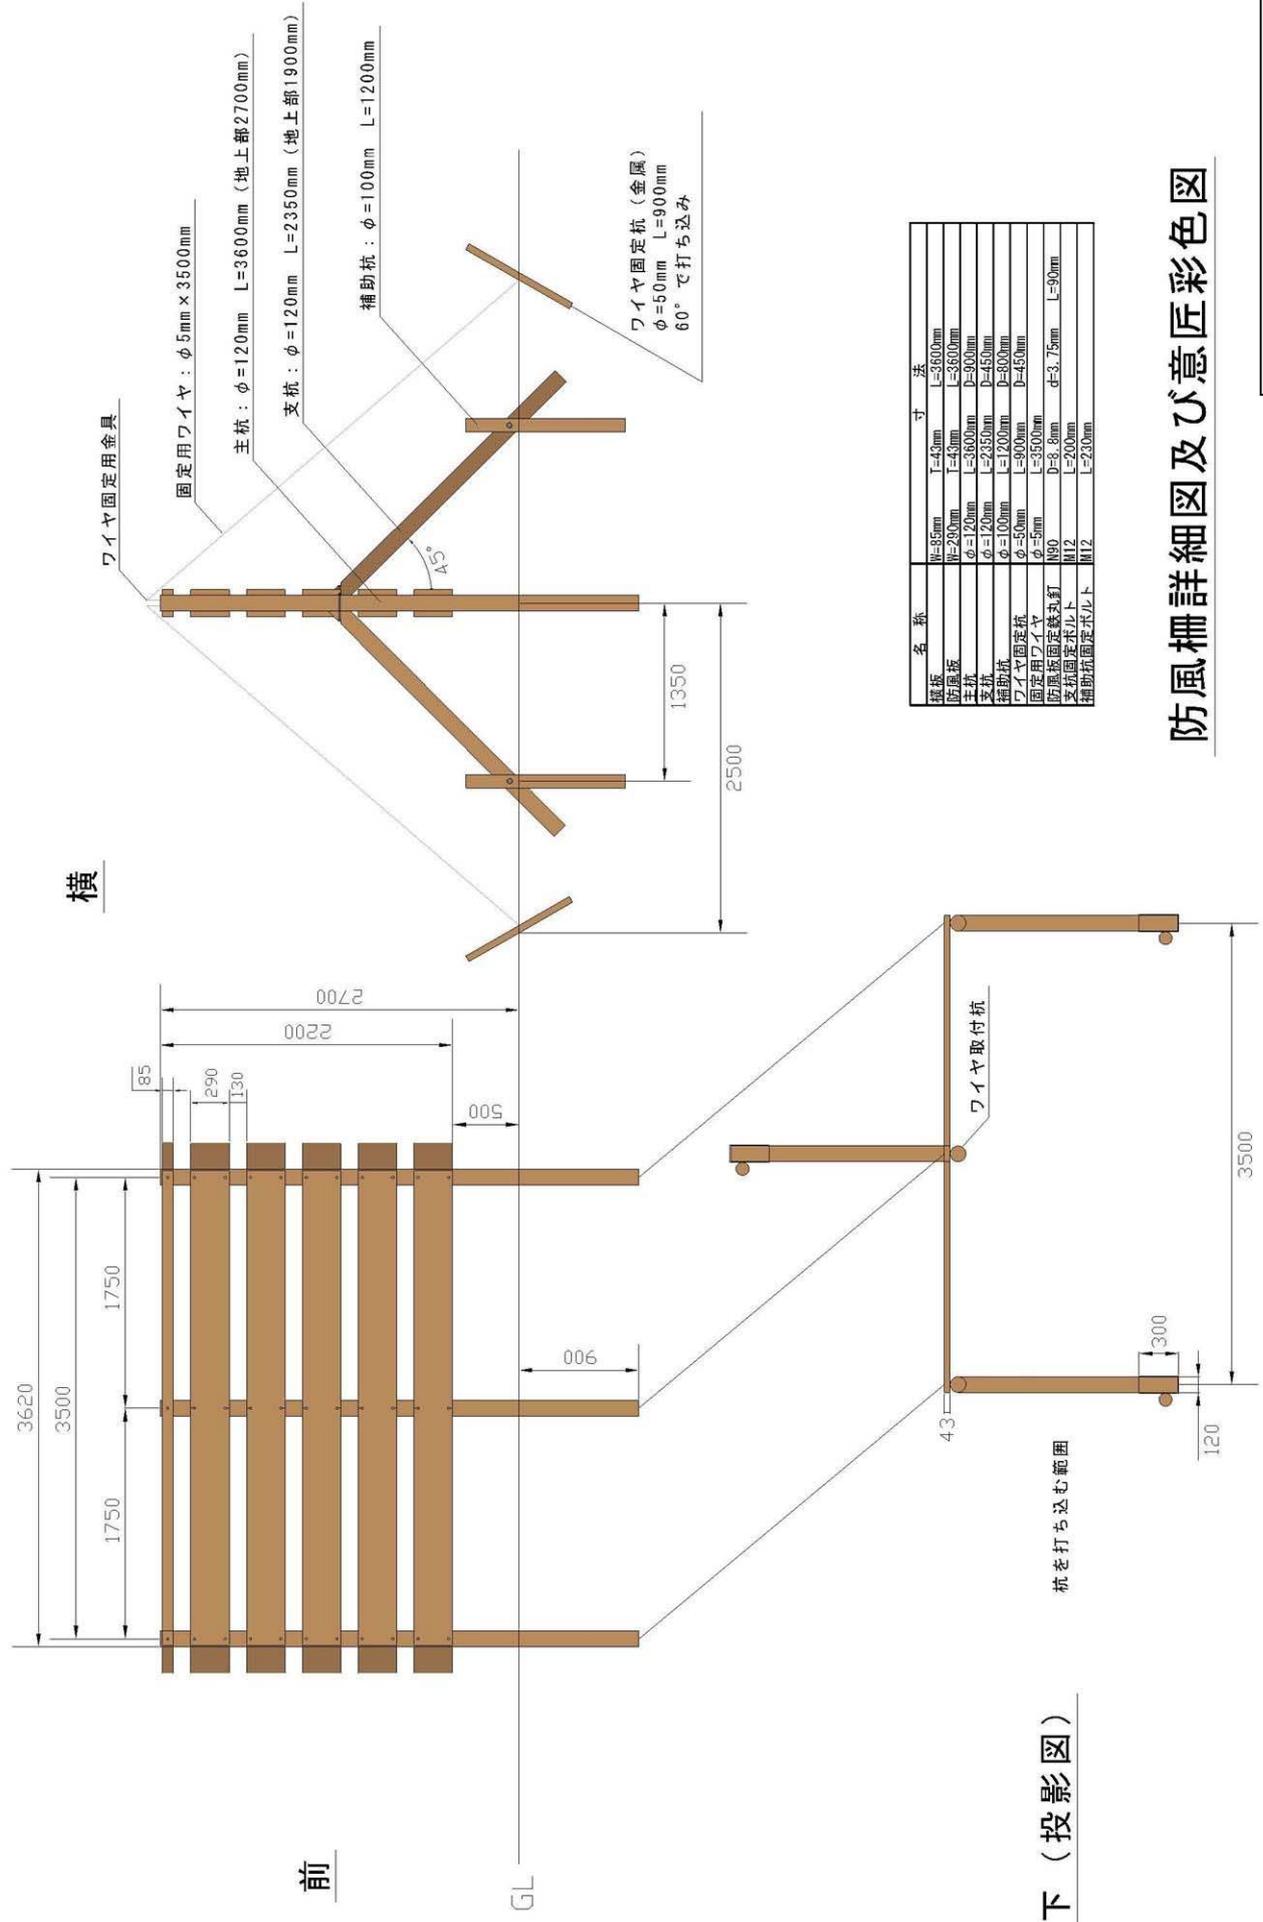
図 4.1.7 堆雪柵詳細図 (1)

防風柵詳細図及び意匠彩色図

堆雪柵の構造は、「道路吹雪対策マニュアル」(平成 23 年 3 月 寒地土木研究所)によれば、空隙率が 25～30%で最も雪を溜める効果があるとされている。このことから、更に効果が上がることを期待し、道路の吹雪対策に用いている吹き溜め柵を参考とした構造とする(図 4. 1. 6)。湖沼#112 周辺に設置する堆雪柵の詳細図は図 4. 1. 7 に示す。

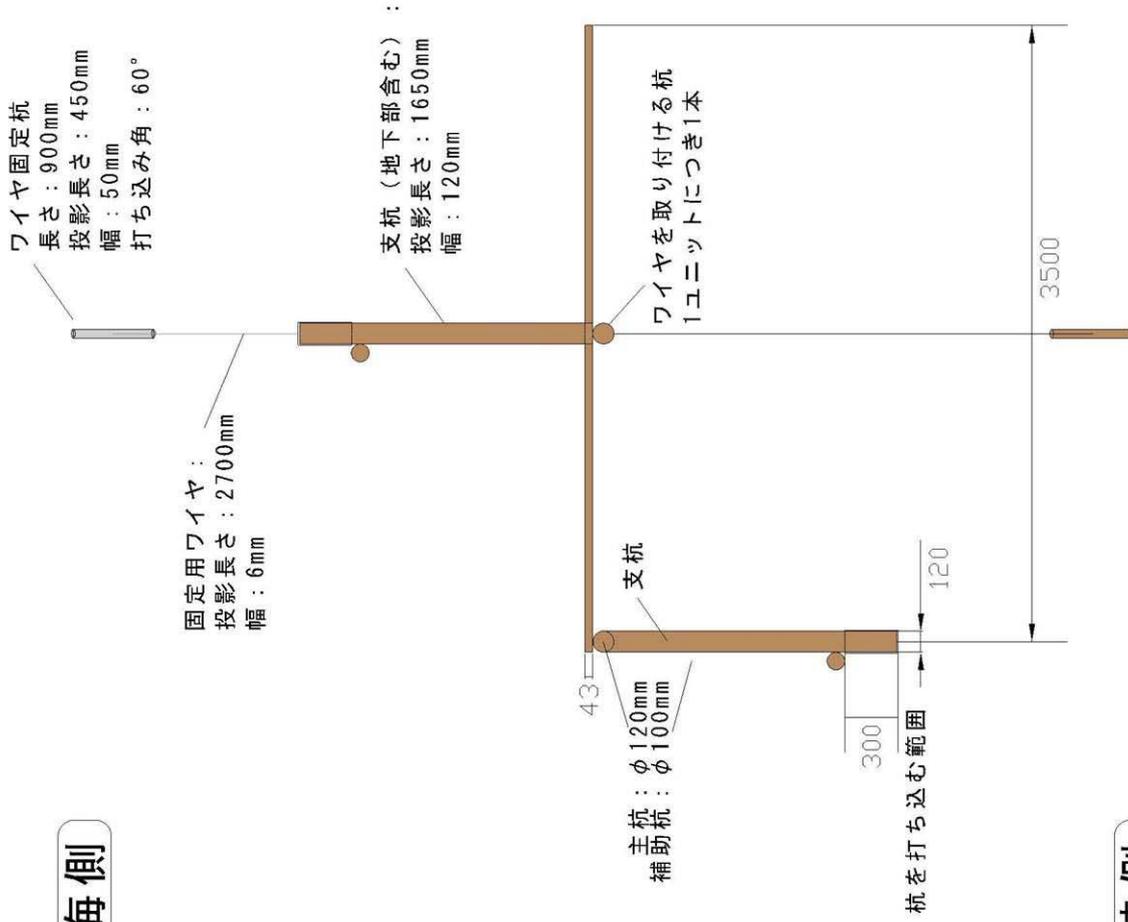
図 4.1.7 堆雪柵詳細図(2)

1ユニット（投影図）

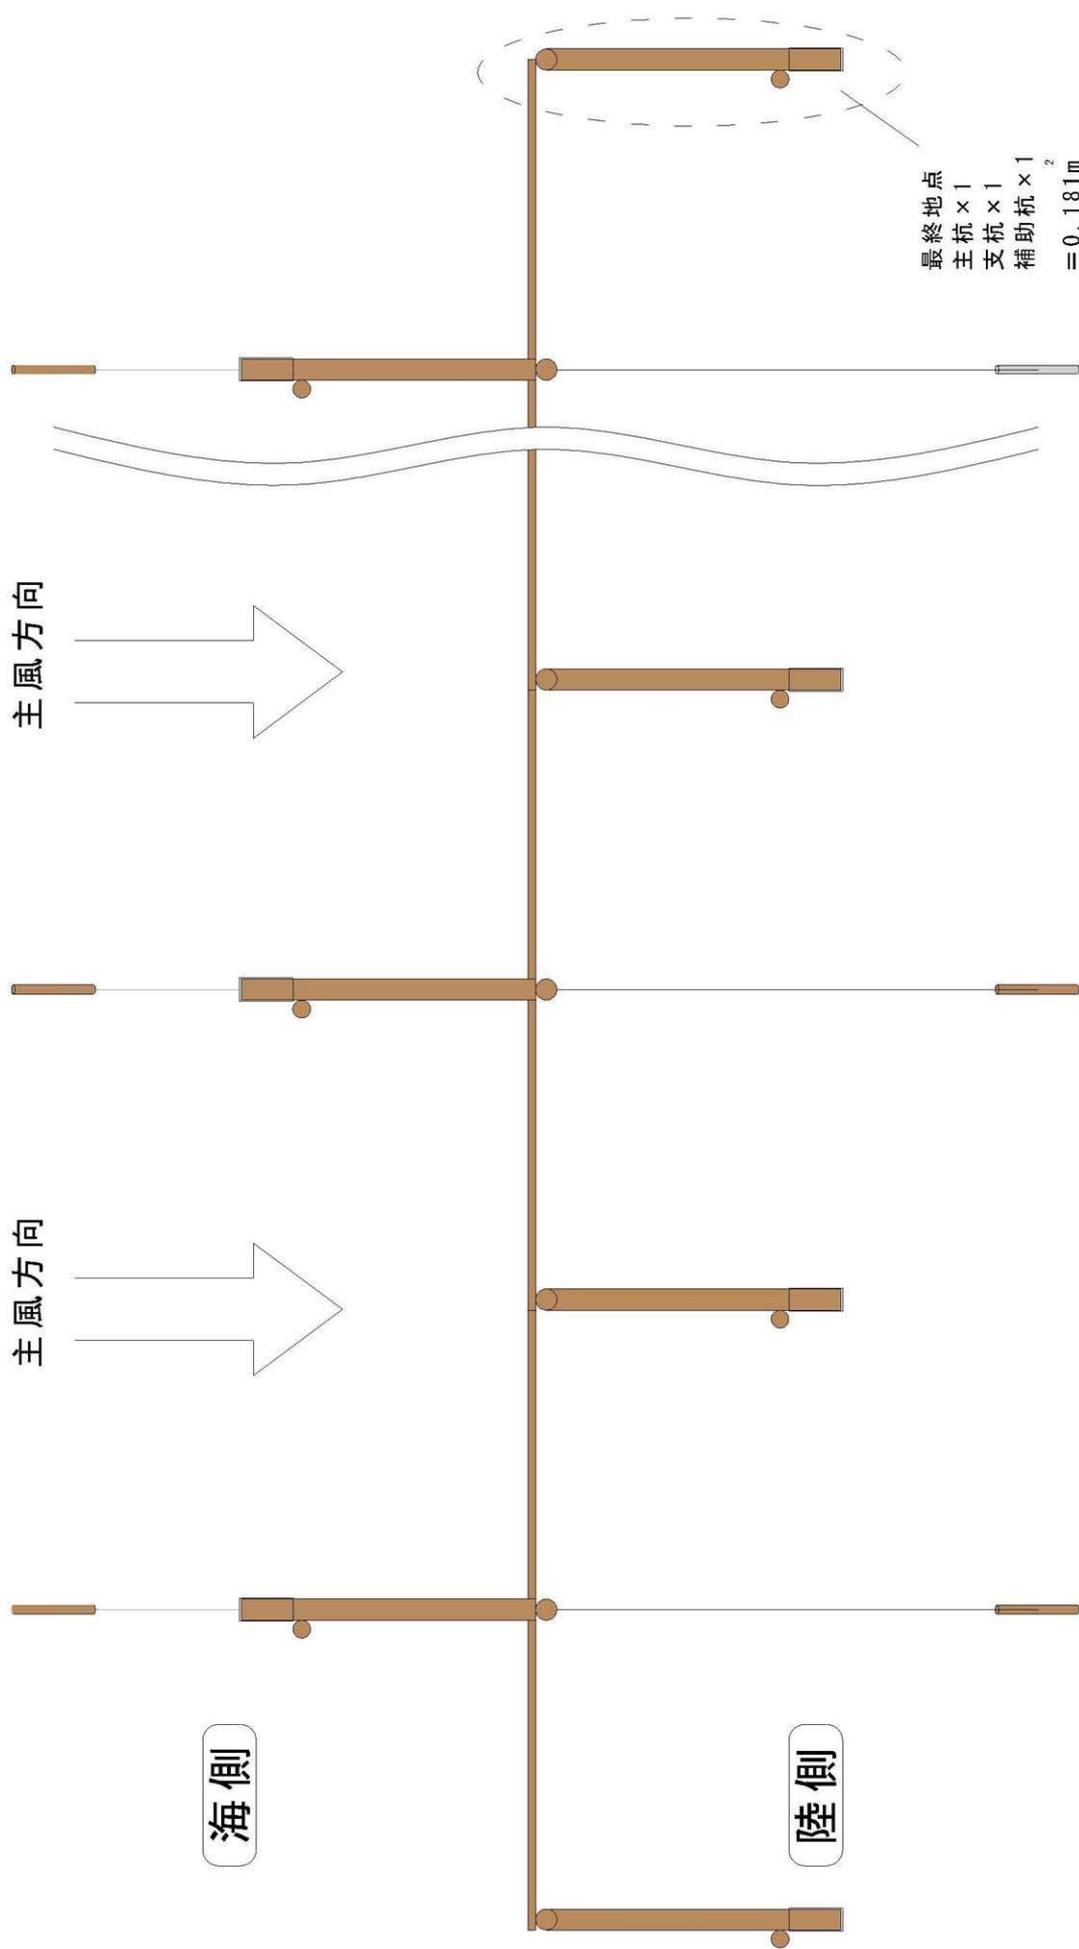
図 4.1.7 堆雪柵詳細 (3)

設置状況図

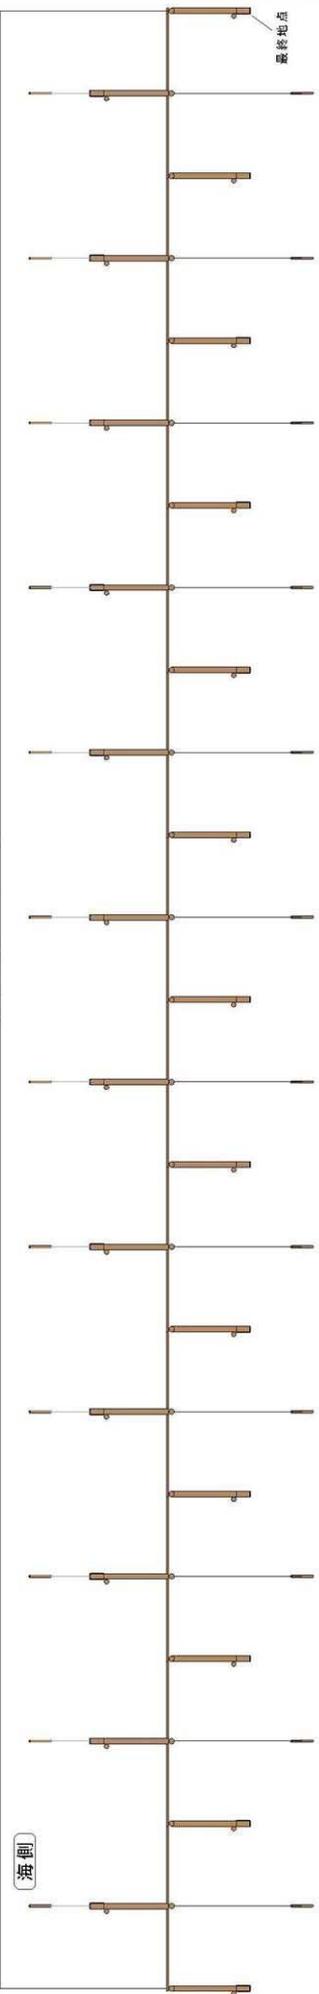
図 4.1.7 堆雪柵詳細図 (4)

42.0m (12ユニットを連結)

柵標準図 (設置投影図)

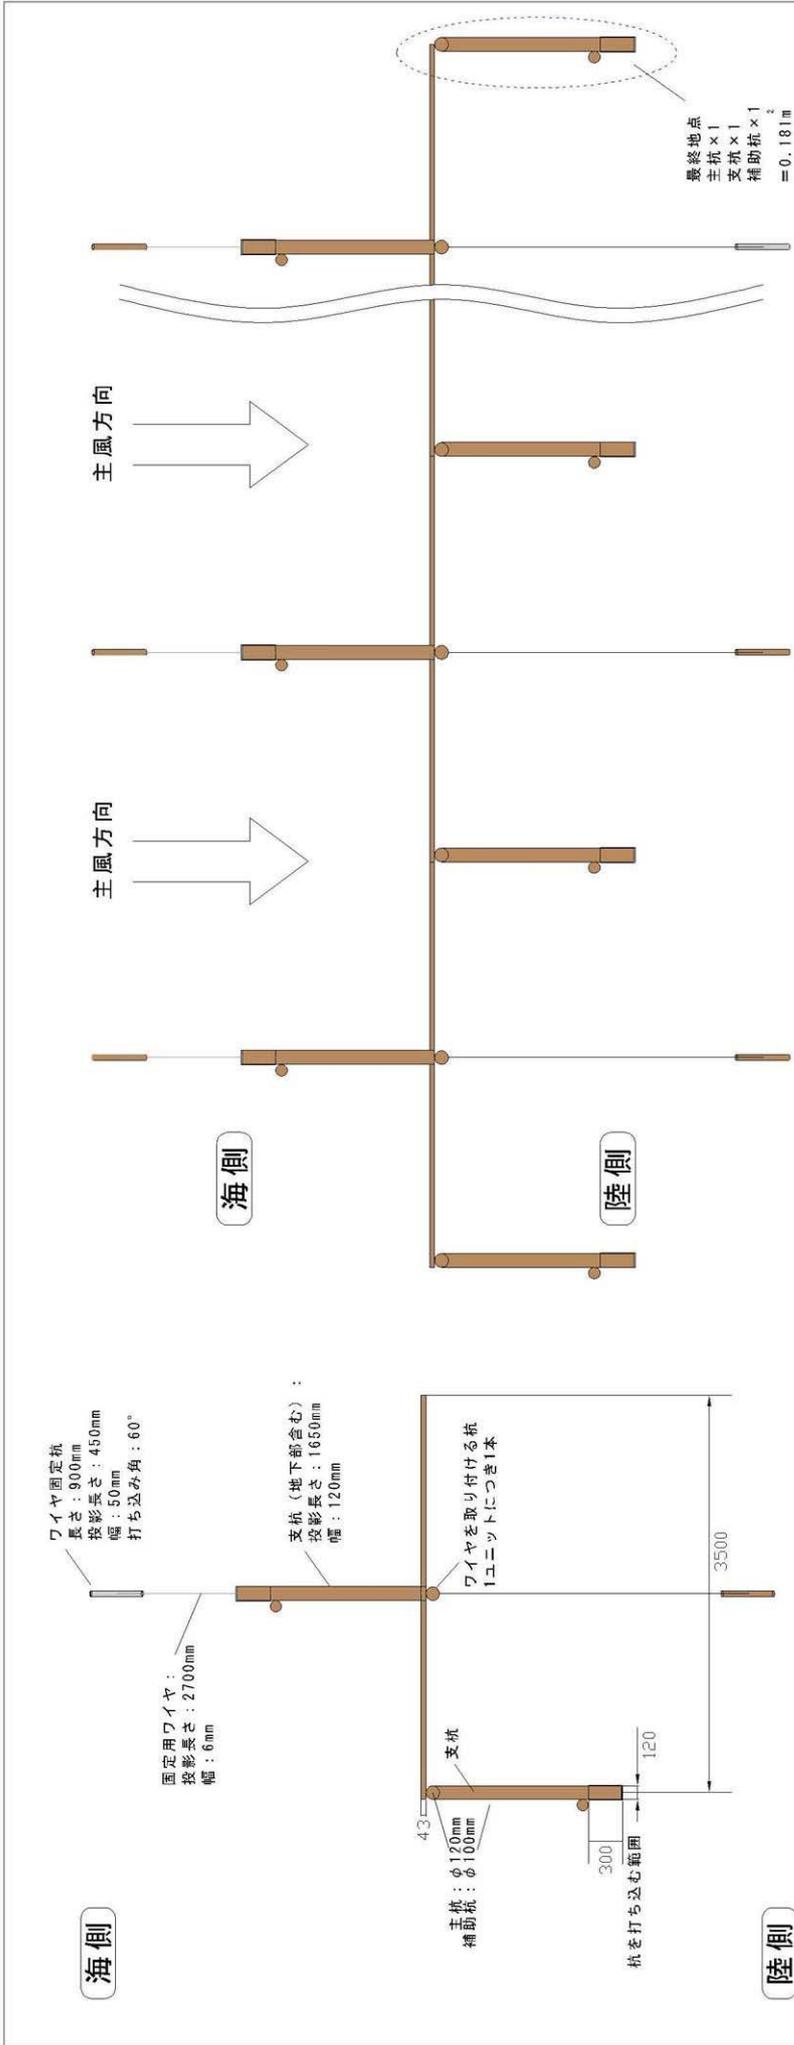
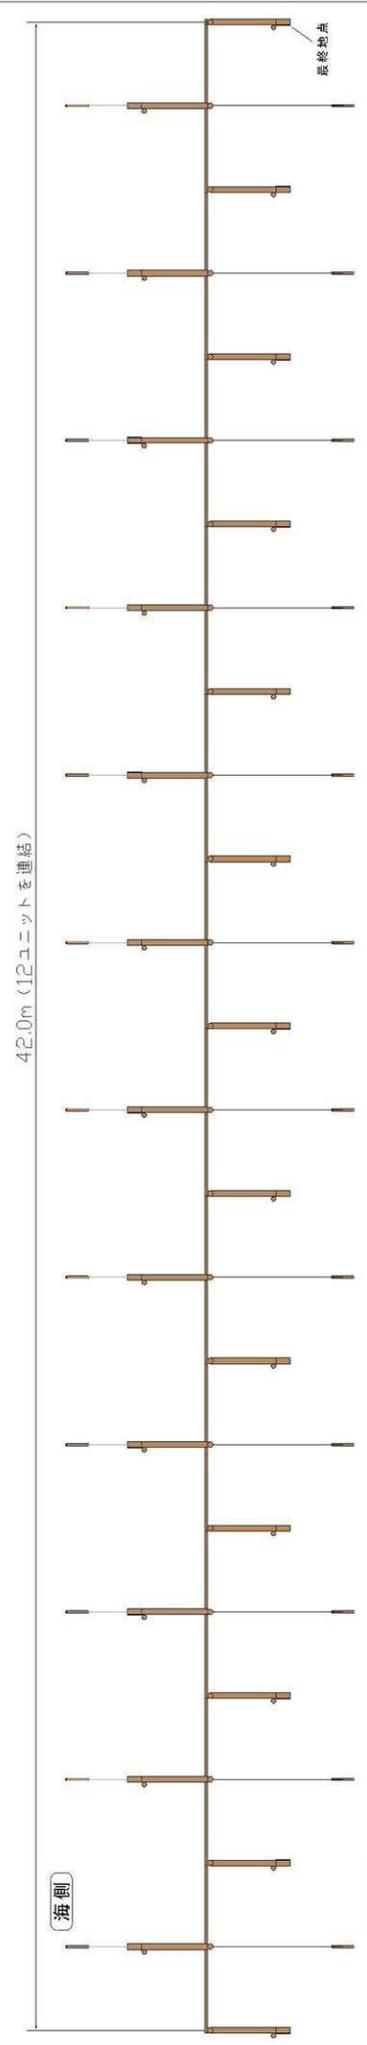
図 4.1.7 堆雪柵詳細図 (5)

1ユニット（投影図）

設置状況図

柵標準図（設置投影図）
