研究の背景・目的

そこで本研究では、のり肩に繁茂する植生が切土のり面の崩壊形態に与える影響を調べることを目的として、のり肩の植生を意図的に排除した区間を設け、土壤水分センサー等を用いた現地計測を行いました。

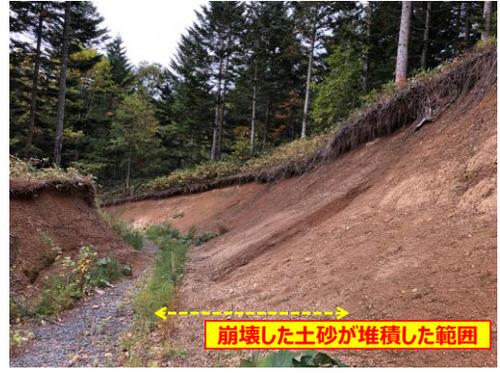
写真1は北海道紋別市内にある林業専用道ですが、林道脇の切土のり面が崩壊し、幅員が減少していることがわかります。このような崩壊には、のり肩に繁茂する植物の根系が大きく関与しているとの見解もあります。

写真1 幅員が減少した林業専用道

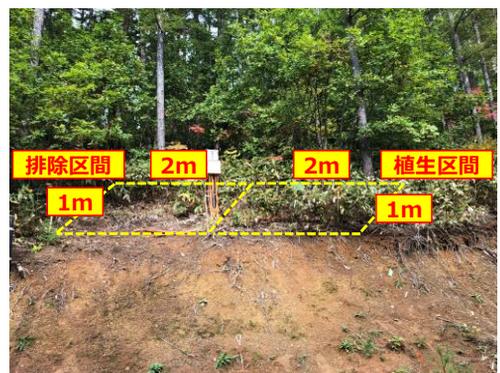
写真2は現地計測を行った切土のり面の全景を示したものです。のり肩の幅4m×奥行1mの範囲に繁茂した植生を剥ぎ取った区間(以下、排除区間)と、植生が繁茂した区間(以下、植生区間)を設け、土壤水分センサーと温度センサーを埋設し、定点カメラによって両区間の変化を撮影しています。**図1**は両区間におけるセンサーの埋設位置を示した断面図です。

写真2 現地計測を行った切土のり面

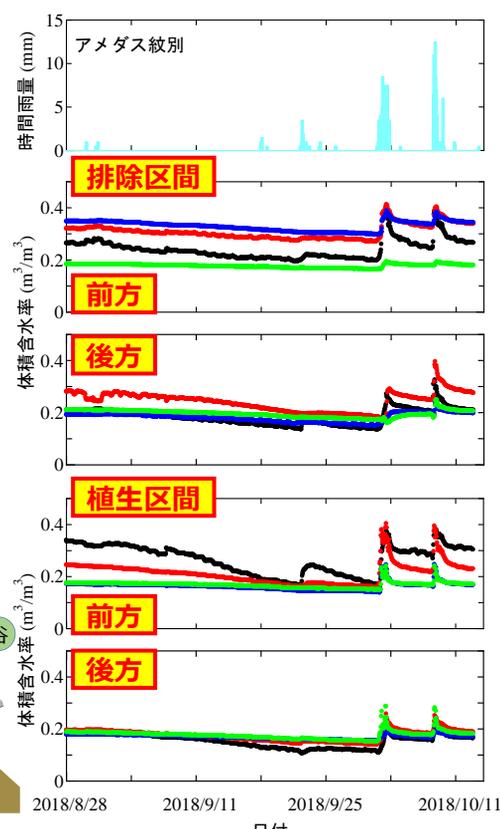
図2は計測開始(2018/8/28)から約1.5ヶ月間における土壤水分センサーで計測した体積含水率の推移を示したものです。植生区間では排除区間と比べて、降雨に対して深い位置まで体積含水率の上昇が確認され、降雨後には速やかに減少していることがわかりました。これは植生区間の方が表層の透水係数が高くなっている可能性を示しています。また、このことから植生区間では表層付近における降雨の浸透速度が大きくなり、これによって根系周辺の侵食が進行しやすい環境にある可能性も考えられます。

図2 体積含水率の推移

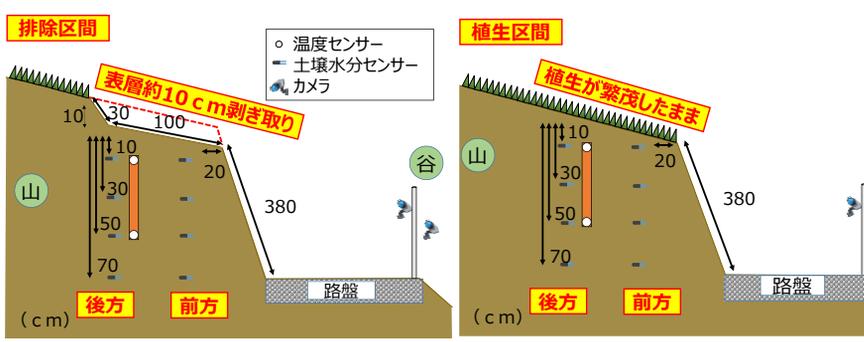
図1 埋設したセンサーの配置図
