「大きな爪痕を残した自然災害」 国有林林道のこれまでの復旧と今後について

復旧事例 1

金の沢林道災害復旧工事
所在市町村：南富良野町

石山北清水林道災害復旧工
事
所在地市町村：清水町

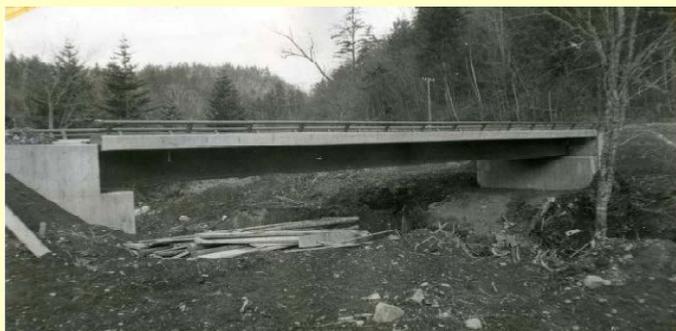
■被災前 金の沢橋竣工時（昭和44年完成当時）

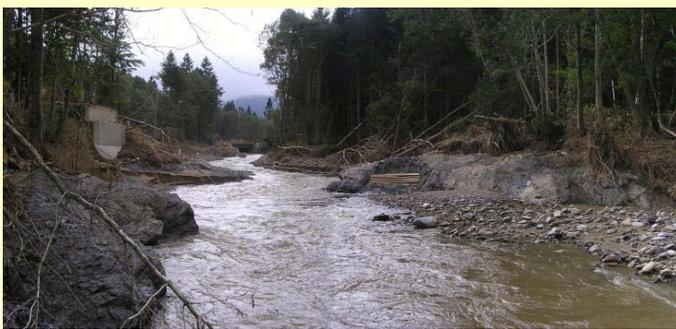
台風10号の影響により、8月30日に集中豪雨が発生しました。この豪雨によって、金の沢林道を横断して流れるルーマンソラプチ川が増水し、金の沢橋（S44竣工・橋長20・50m）が崩落して流出しました。

被災後、橋があった箇所は川幅が大きく広がり、河川の一部になっています。流出した橋台と橋梁は約100m以上下流に流されており、短時間で異常増水したことが想定されます。

■被災後 増水により橋が完全に流出（下流部から撮影）

既設の橋の補修は困難なことから、来年3月までの工期で新設を予定しており、平成30年からの利用開始を予定しています。

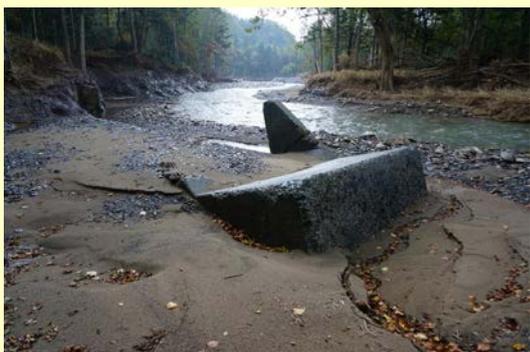
■被災後 約200m下流に流された橋台部

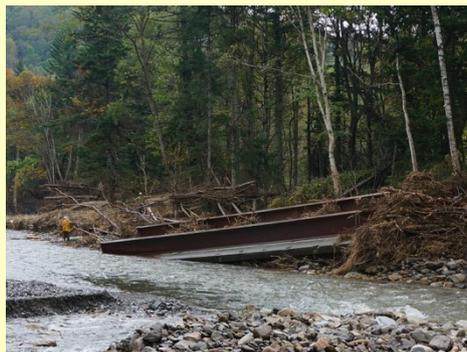
■被災後約100m下流に流された橋梁部

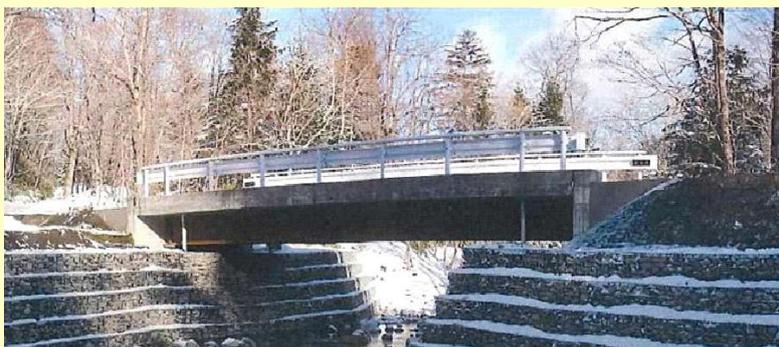
■復旧後のイメージ 金山橋（恵庭市国有林H28竣工）

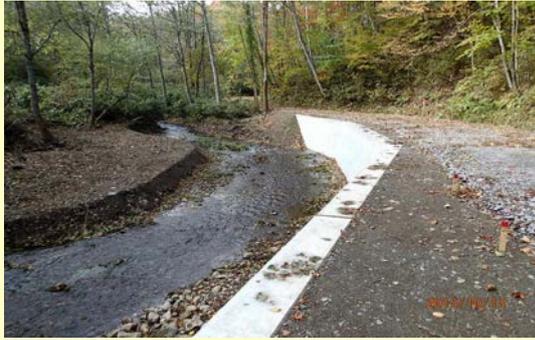
■復旧イメージ草笛林道災害復旧工事（千歳市 H28 年竣工）

復旧方法については、盛
土だけでは道路が造成でき
ないこと、今後、同様の豪
雨があった場合に土石流等
の発生が予想されることか
ら、コンクリート擁壁を設
置して路体の安定を図るこ
とにしました。

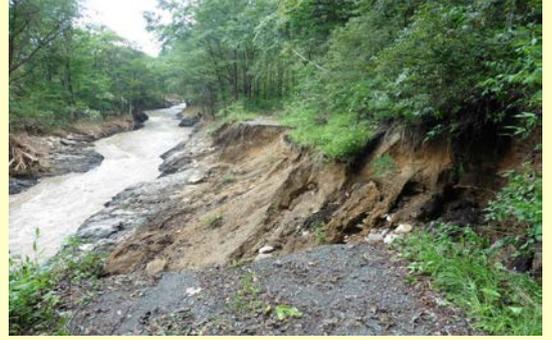
台風10号の影響により、
8月30日から31日未明に
かけて集中豪雨が発生しま
した。この豪雨によって石
山北清水林道沿いに流れる
ペケレベツ川が増水して道
路を侵食し、約45mにわた
って林道が決壊する被害が
発生しました。

■被災後、河川が増水で浸食された林道

今年の春先に復旧工事に
着手しており、秋頃の完成
を見込んでいます。利用開
始は平成30年を予定してい
ます。
