令和2年度 林道事業における取組

森林整備第二課

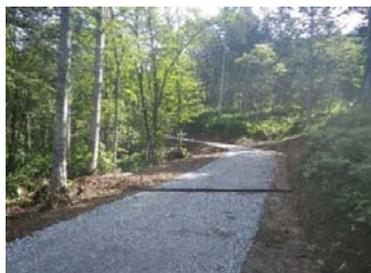
平成30年度新設
林業専用道

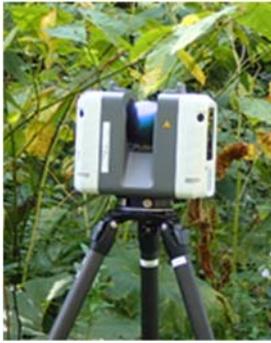
レーザー測量機器

3次元測量（地上レーザー測量）とは、これまで「点と線」で表現されて来た地形を、「起伏に富んだ高密度の面データ」として処理するもので、据置き型レーザー測量機器を使用することにより、全方向にレーザーを照射して地形を計測します。

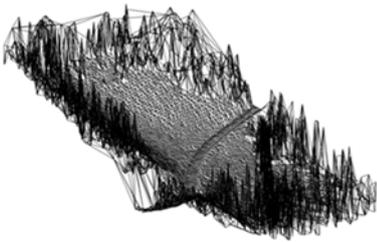
地上レーザーを活用した3D画像

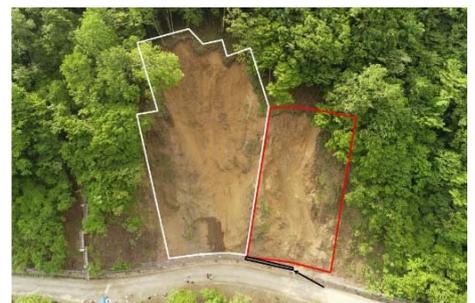
日高南部森林管理署では、林道災害復旧工事実施箇所において、隣接したのり面が崩落し、被害箇所が大きく広がる事例がありました。工事実施中であるため、速やかに被害拡大部分の状況把握を行う必要があったことから、ドローンによる現況調査を実施しました。ドローンのカメラ機能を活用することにより、下方からの目視では把握することが困難だった被害状況を上空から迅速かつ正確に把握することが可能となりました。

赤で示された区域が被害拡大箇所
日高南部森林管理署

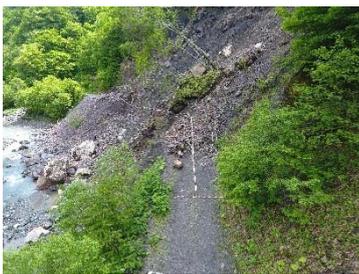
また、台風が通過した後など、大規模な被災が想定される場合は、速やかに被害の有無と被害状況を確認しなければなりません。一方、土砂の崩落等により車両が通行できない場合は、徒歩により被災地等へアクセスする必要があります。

車両通行困難な場合は徒歩で確認

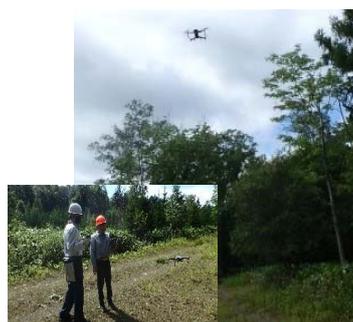
このため北海道森林管理局では、今年度より、事前にドローンへ飛行経路を設定し自動航行により被災状況を把握する検証試験を行っています。

ドローンによる被害状況の把握
