## 台 風 概 要

## 管内被害概要

## 事例①(清水谷林道)

## 事例②(狩勝峠)

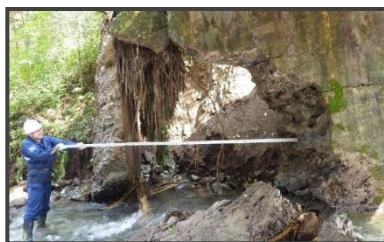
清水谷林道清流橋の橋台が被災し、上士幌町の生活用水供給施設まで車両による点検管理ができない状況となりました。

橋台被災後

現地確認の結果、橋梁の架替工事を進めていく方針を固めました。町から工事中においても車両通行確保の要請があり、迂回路と仮橋の設置について迅速に対応しました。

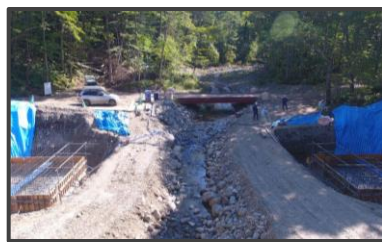
仮橋設置後

調査設計から工事終了後の2年間、車両通行が不可となるところ、被災から2ヶ月後の11月1日に仮橋を設置し林道を開通することができました。本工事は平成30年1月に完成予定です。

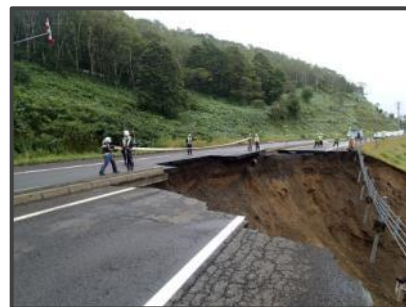
新得町内  
国道38号線  
の路体が決  
壊し通行止  
めとなりま  
した。

狩勝峠被災地

重要な幹  
線道路であ  
り早期復旧が必要であったことから、帯広建設管理部と協議し、保安林内緊急伐採及び行為にて工事実施することに確認同意しました。

通常、保安林解除から工事着手まで1年近くかかるところ、手続きを事後に行うことにより、11日間で仮復旧することができました。
