尻別川地区民有林直轄治山事業

# 概成報告書

～平成21年2月～

北海道森林管理局 函館事務所  
後志森林管理署 尻別川治山事業所

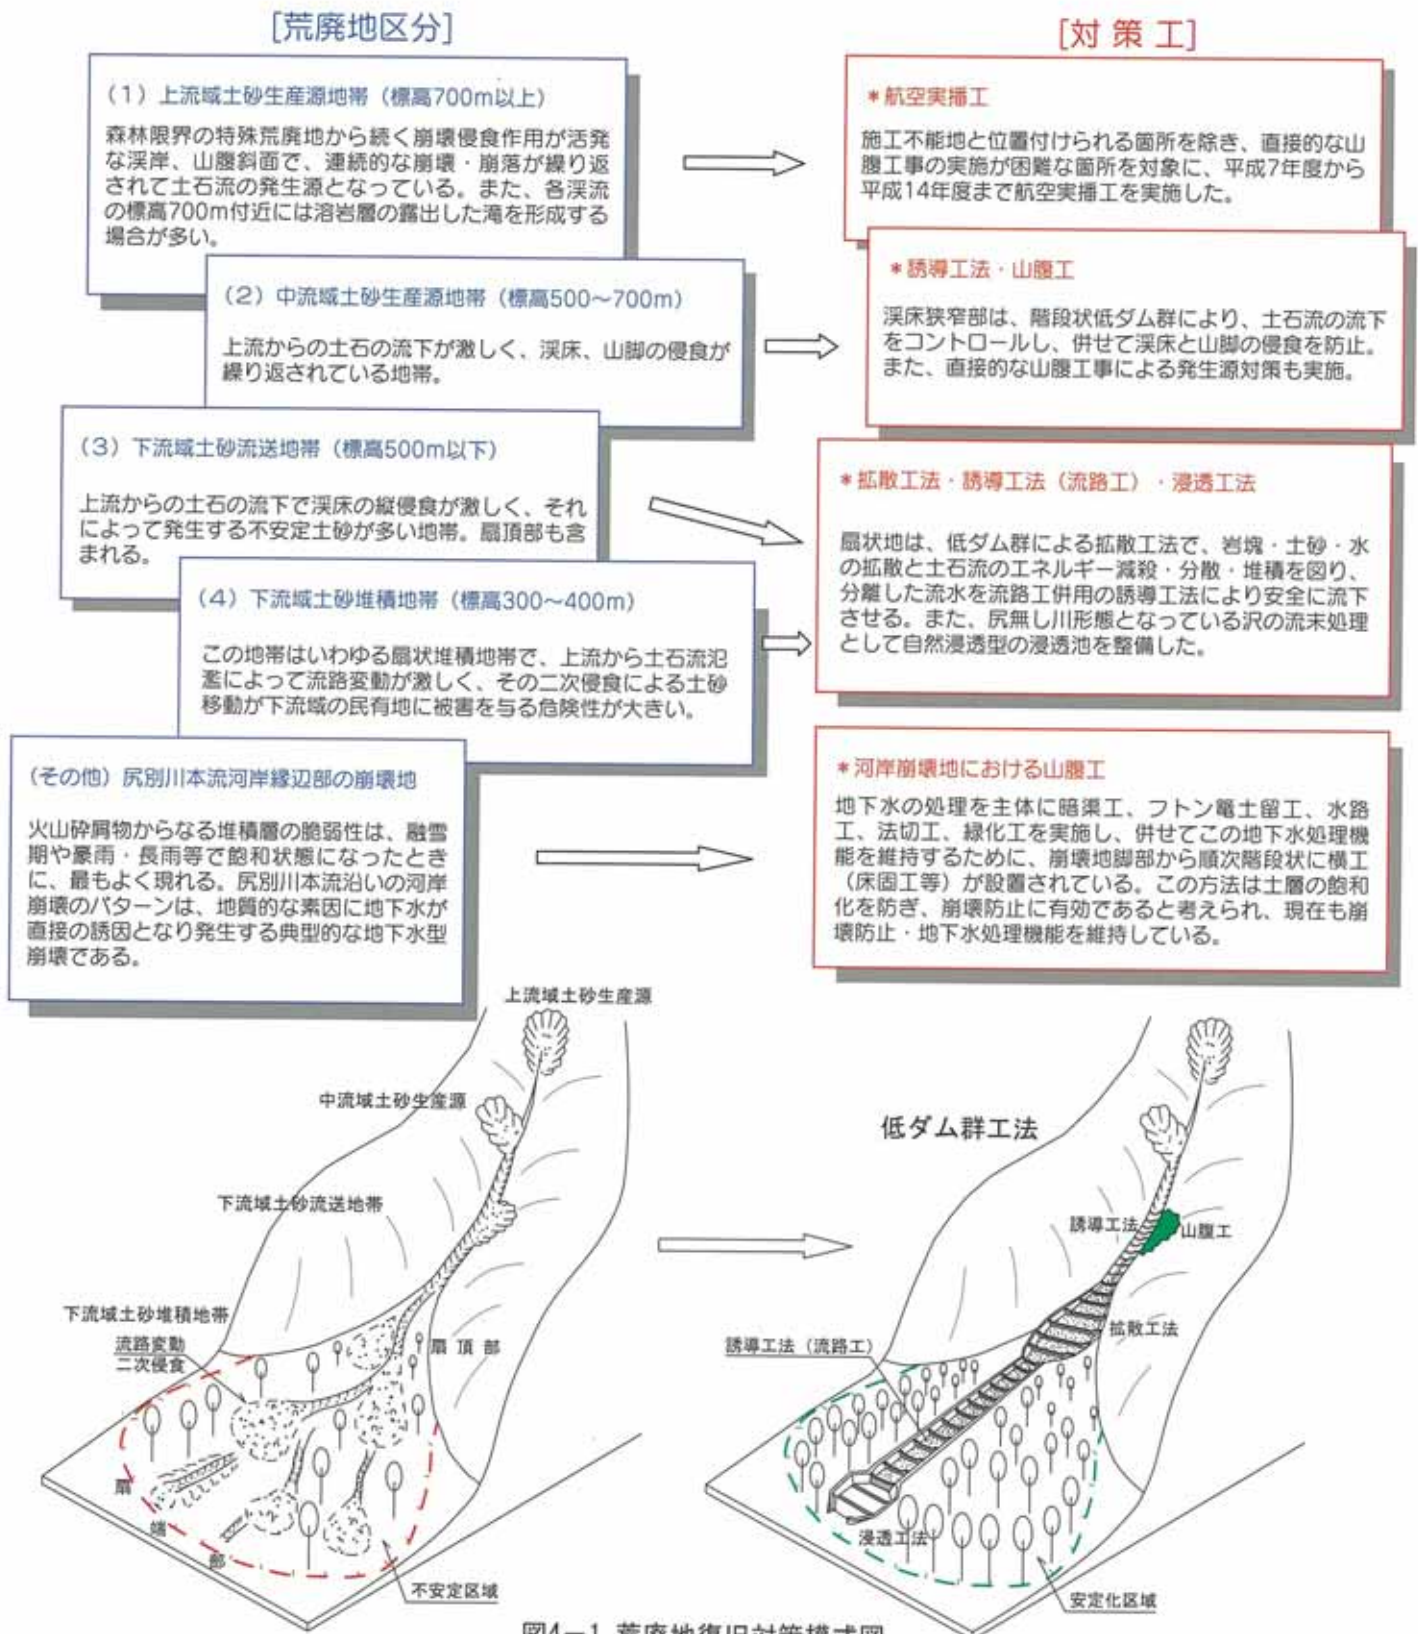
図4-1 荒廃地復旧対策模式図

羊蹄山の荒廃特性は、それぞれの対策工の方針を念頭に入れて山頂部から4区分され、区分ごとの荒廃特性に併せ、北海道大学名誉教授 東 三郎氏の技術指導により低ダム群工法を基本とした荒廃地復旧対策（図4-1）によって荒廃地の安定化が図られている。

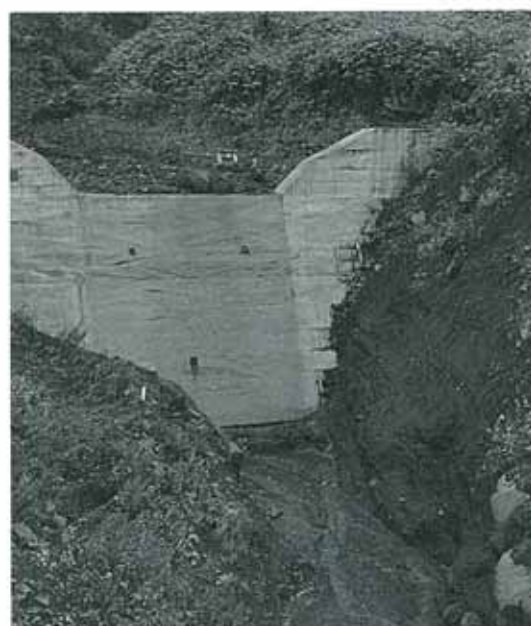
写真5-1 羊蹄山真狩墓地の沢の谷止工  
(1966. 10)

羊蹄山における民有林治山事業は昭和32年に始まり、とくに真狩墓地の沢では土砂流出源の抑制を主眼とし、上流部でのダム施工が主流となっていた。しかし火山灰の厚い堆積層は容易に洗掘され、ダム本体の安全性が損なわれることになった。とくに溪床勾配を緩和するための高ダムは、背後に大量の土砂をせき止めるが、ダム直下の洗掘が著しくなるのである(写真5-1)。普段流水のない火山体が降雨の度に侵食されてガリーを形成しているのであるから、単独ダムを施工しても安定性は保たれないのである。

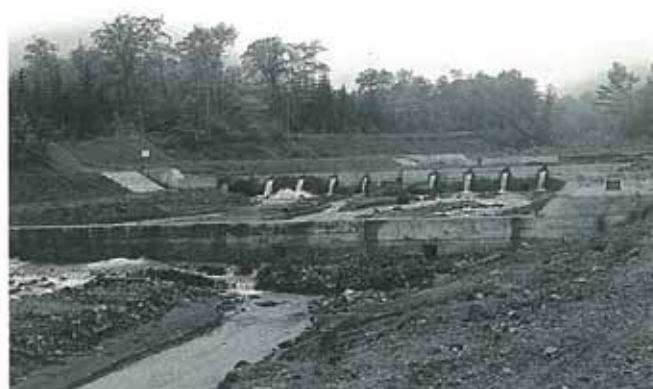
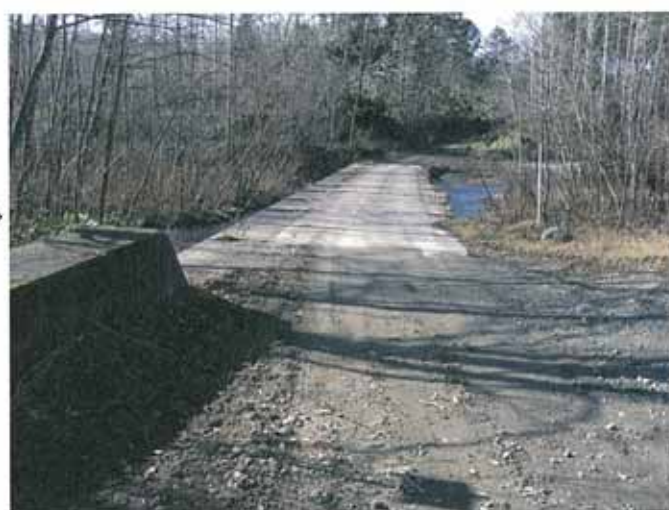
写真5-2 樽前川の低ダム群(1973)

その後、昭和47年(1972)及び48年(1973)に北海道樽前川の国有林治山事業で、いわゆる低ダム群工法が実施され、とくに3基セット(40mピッチ)の中間ダム天端は林道併用として設計施工された。

施工直後には兩岸に樹木は無い(写真5-2)が、30余年を経過した現在、周辺は樹林に囲まれ、中間ダムの天端は車道として健在である。すなわち流動土石の安定化が計画どおりになったことを示しており、空間処理の可能性が実証されたことになる。

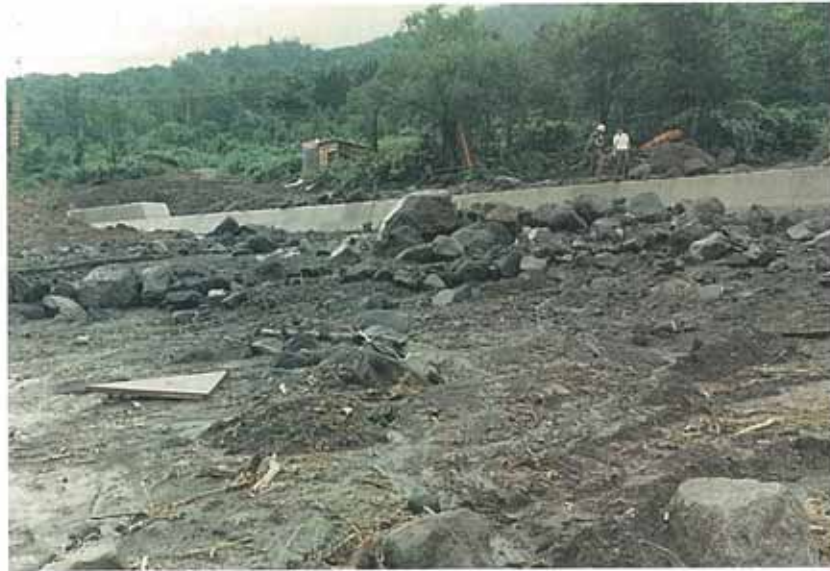
写真5-3 羊蹄山青木の沢 流動土石の分散効果

当初、青木の沢の傾斜変換点において、長大な床固工2基が設置され、間もなく発生した土石流を見事に処理して大方の賛同を得ることができた(次頁 写真5-3)。

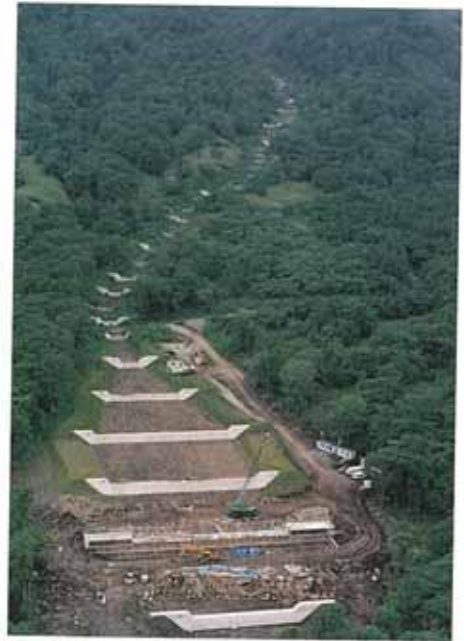
写真5-4 低ダム群の施工状況（H7：滝の沢下流）

青木の沢におけるこれまでの事業実績を見ると、約1km区間に50基ほどの低ダムが設けられ、平均20mピッチでダム間隔が短い。これは試行錯誤の段階で相前後して施工されたためであり、平成年代に入ってから治山計画では滝の沢、学校の沢、富士見の沢、雪崩の沢、水源地の沢等、いずれも低ダムは30～50mピッチで整然と施工されている（写真5-4）。広大な扇状地に長大な低ダム群が設置されると、天端以下の土石は半永久的に抑止され、いわゆる巨石は土中に眠るのである。この巨石の運動停止は他の土石の流動を著しく制約することにある。したがって低ダム群の配置によって、かつていたるところに散在していた巨石は、今日見ることができないほど施工空間に埋設されているのである。

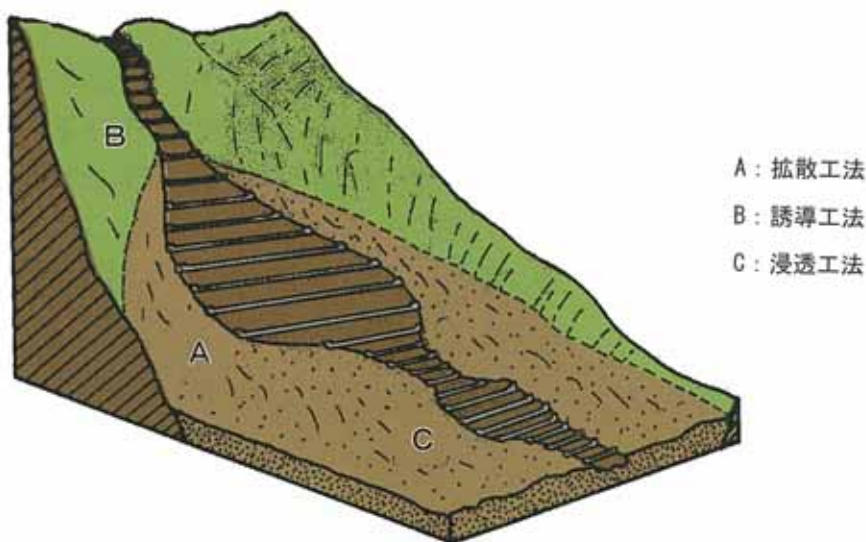
図5-3 流動土石の分散処理

工種とは単独ダムで工法とは複数ダムのアレンジであり、さらに高次元の工法が全体的な空間処理である。羊蹄山の直轄治山事業では過去30余年にわたって低ダム群工法が実施され、扇状地全面の安定化が図られたことになる。その結果現場の拡幅部においては拡散工法（A）が、狭窄部においては誘導工法（B）が、流路の末端においては浸透工法（C）がそれぞれ長短の低ダムによって積極的に施工された（図5-3）。

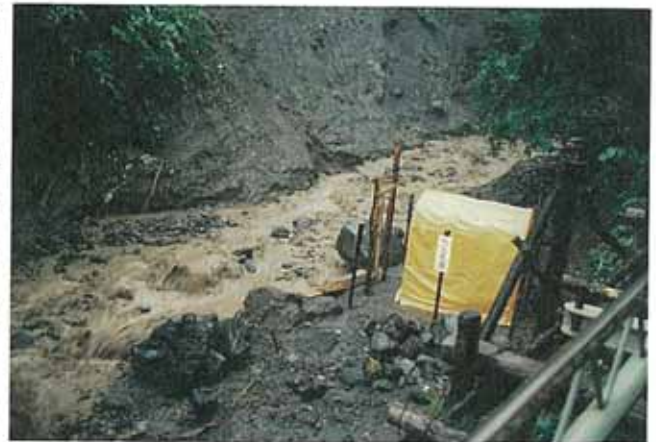
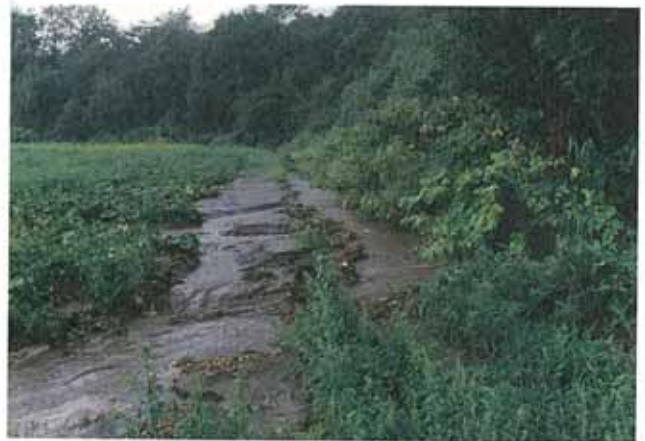
写真5-5 墓地の沢土石流 (S60. 9. 8)  
 上段：扇頂部の流下状況  
 下段：農耕地への流出状況

事業開始当初は、低ダム群による拡散工法に力点が置かれ、併せて誘導工法（写真5-6）の必要性が認められたが、事業地下流域の扇状堆積地では沢自体が谷形を失って尻無川へと形を変えていることから、流水の流末処理も重要課題であった。平常時の降雨水は、扇状地でその殆どが地下に浸透し、表面流はほとんど見られないが、過去に水路工整備以前の墓地の沢、滝の沢では豪雨の際に土石流が発生し（写真5-5）、氾濫現象が起っており、最近では平成17年に浸透工未整備の滝の沢で発生している。このことは、上方からの土石流はこれまで施工された低ダム群（拡散工法）によって土石が分散・堆積するが、土石流分解後の細粒土砂と地下に自然浸透しきれない余剰水がダムを越流し、下流部の扇状堆積地内（林地）に侵食作用を起こしているものである。この現象は火山山麓では特に顕著なものがある。

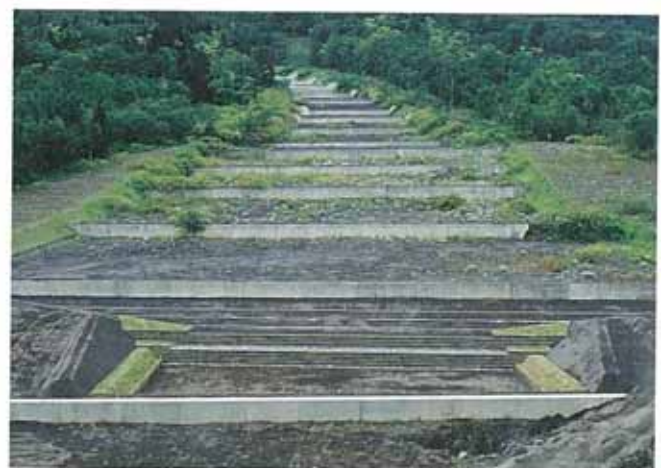
写真5-7 羊蹄山青木の沢 浸透工法 (H6)

このことから、低ダムを併用した貯水型空間を設けることになり、浸透工法の出現となった。単独峰に発達するガリーの集水面積は、一般の河川・溪流の集水面積に比べると極めて小さいから、土石流分解後の少ない流量の到達距離は短いといえる。しかし安全性を確保するためには、透水性の高い溜め池を造ることが必要とされ、青木の沢において平成3年度に浸透工法が試みられた（写真5-7）。

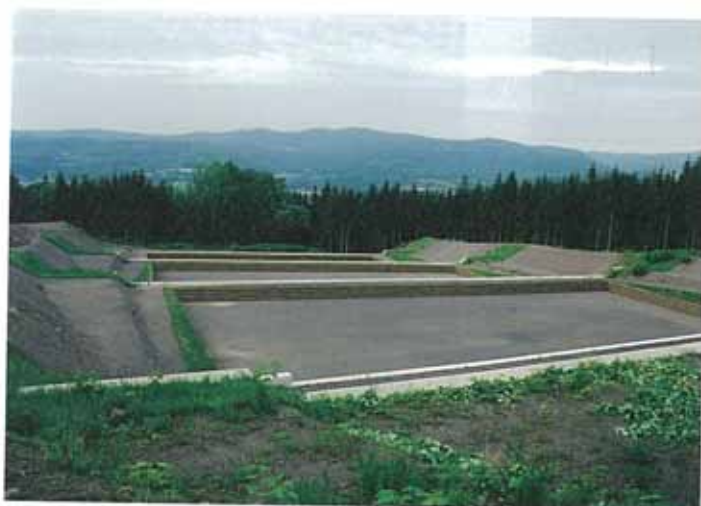
写真5-9 学校の沢浸透池(H17.7)

総量的に見ると、流入量に対する処理能力（浸透量）は、学校の沢で流入量の約87%、喜茂別登山道の沢で約21%であり、処理能力にバラツキが見られる結果となっている。しかし、全ての流域で流入量の全てを処理可能な大容量を実際に確保することは、立地条件及び費用対効果、環境負荷等から事業実施上不可能であろうし、事業地は山地であり、住宅等に隣接していないことから、浸透池からの越流（流下量）を計算上ゼロにする必要性はないと判断された。

浸透池整備後の流域では、これまで保全対象の位置する下流域において氾濫現象は発生していないことから浸透池による流出抑制効果が大きいものと評価できる。

今後、この浸透池（浸透工法）の浸透機能を維持していく場合、浸透能力の推移を観測し、浸透能力が低下した時点で、その機能回復のために浸透池底面の整地・攪拌等を行うことが望まれる。

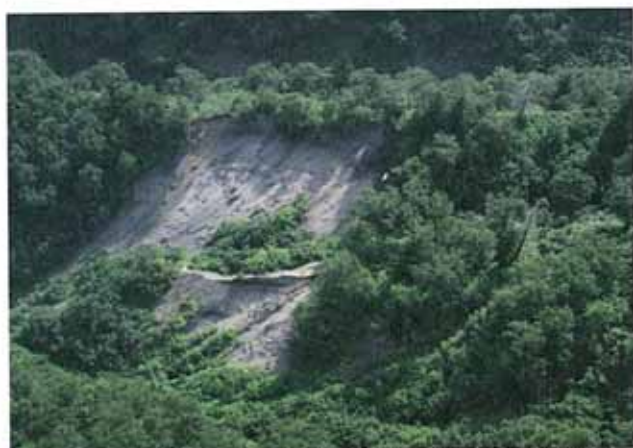
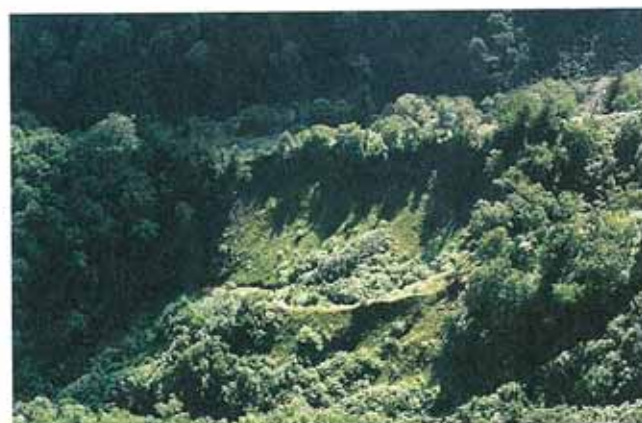
写真5-11 学校の沢 航空実播施工前全景(1997. 8)

羊蹄山では、崩壊地面積が大きく標高700m以上に位置し、直接的な山腹工事の実施が困難な箇所を対象に、平成7年度から平成14年まで航空実播工を実施した。現在は、非常に不安定な一部の崖錐堆積地を除いて、植物の定着状態は概ね良好に推移している（写真5-11、12）。

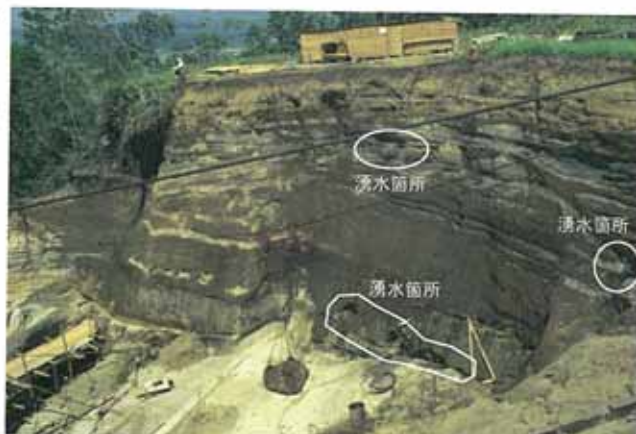
写真5-13 巽地区の崩壊地で確認された湧水 (S46.8)  
「倶知安林務署施工箇所」

地下水型崩壊の防止には高度な技術が必要であり、とくに地下浸透水の処理は面倒である。この地下水を事前に抜き取る方法は事業実施上困難なので、最も崩壊しやすいところを集水の脈として対処しなければならない。つまり崩壊面に湧水のあるところを確認し、その箇所からの湧水を遮断することなく人為的に排水する計画が必要である。このことから、図5-8に示すような地下水の処理を主体に暗渠工、フトン管留工、水路工、法切工、緑化工を計画し、併せてこの地下水処理機能を維持するために、崩壊地脚部から順次階段状に横工（床固工等）が設置されている（写真5-14）。この方法は土層の飽和化を防ぎ、崩壊防止に有効であると考えられ、現在も崩壊防止・地下水処理機能を維持していると評価できる。

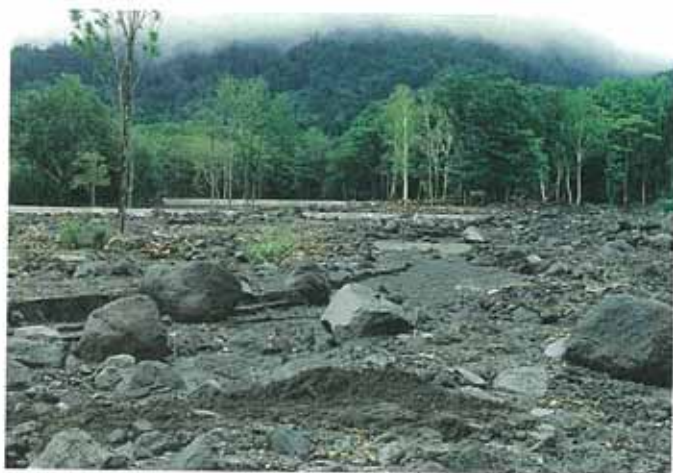
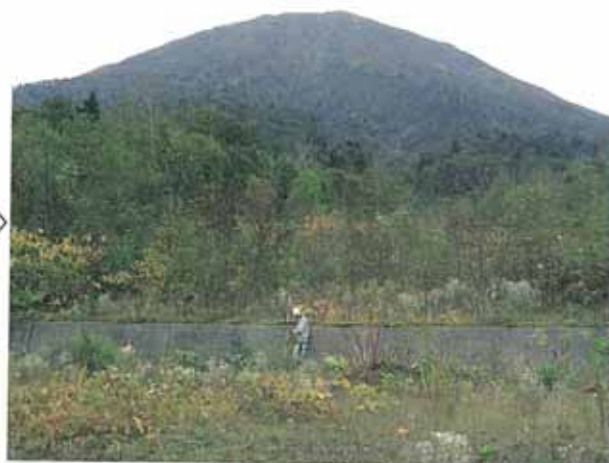
写真6-1 青木の沢 低ダム施工直後の土石流氾濫(1975. 9)

青木の沢において事業開始後3年目の昭和50年（1975）の土石流拡散状況は写真6-1に見るように、長大なダム全体（低ダム群）を覆い隠すように広く堆積している。また、後続流はダム天端で洗掘力を抑えられ堆積地から土石を運び出していないことがわかる。その後四半世紀を経た平成18年（2006）時点の扇状地の景観（写真6-2）を比べると隔世の感がある。

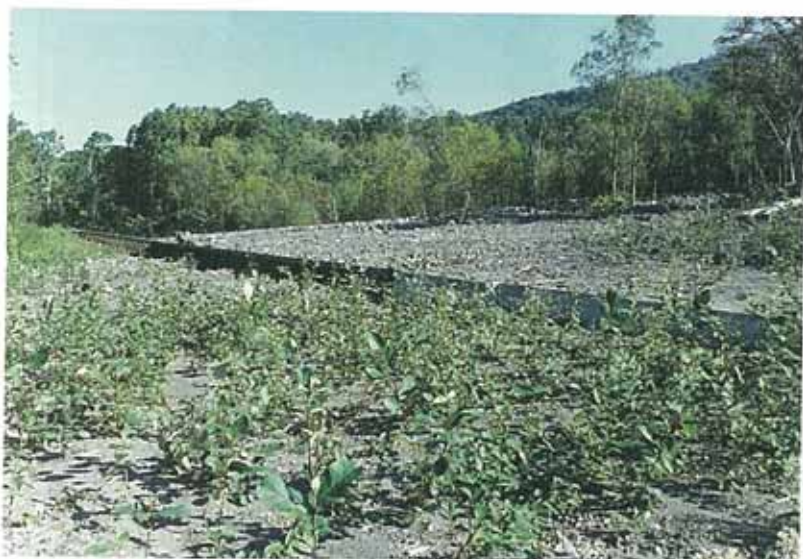
写真6-3 青木の沢低ダム群最下流 ドロノキ埋枝工(1978)

ちなみに昭和53年（1978）施工のドロノキ埋枝工（写真6-3）は見事に成林して、安定化した扇状地に人工的な木本導入が可能であることを示している。（写真6-4）。

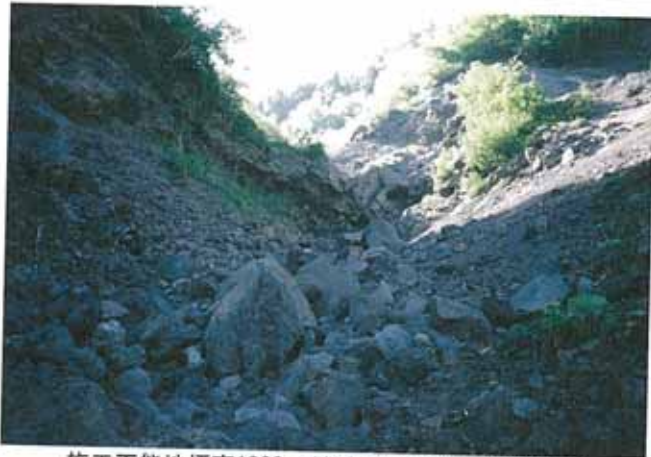
施工不能地標高1000m付近の溶岩崩落（2006. 8）

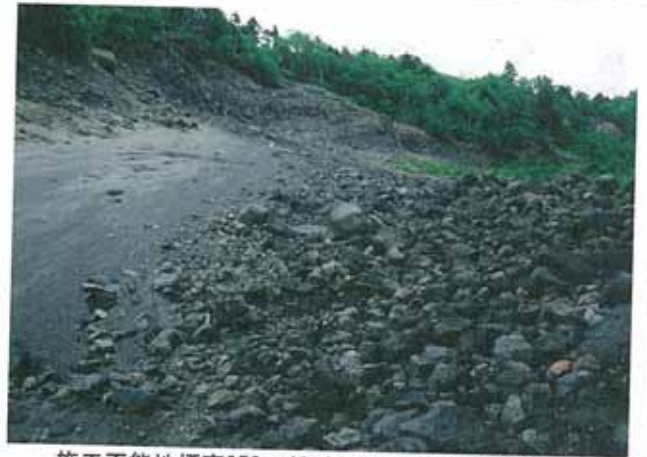
施工不能地標高950m付近の大崩壊地（2006. 8）

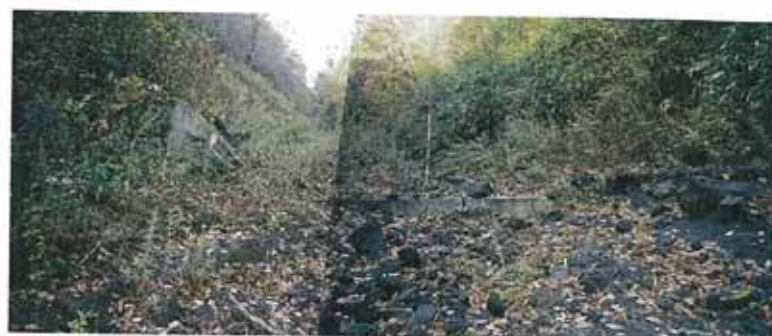
同上地点 S57. No20号埋没状況（2001. 9）

流域名	墓地の沢（京極町）
概要	上流部の大崩壊地下部から最下流部まで溪間工が整備されている。その下流部は安定してきており、散在する溪岸崩壊地も自然復旧しているが、中流域では上流部からの流出土砂で既設ダムが埋没状態となっており、計画勾配の見直しによる施設再整備が行われ平成20年度で概成となった。

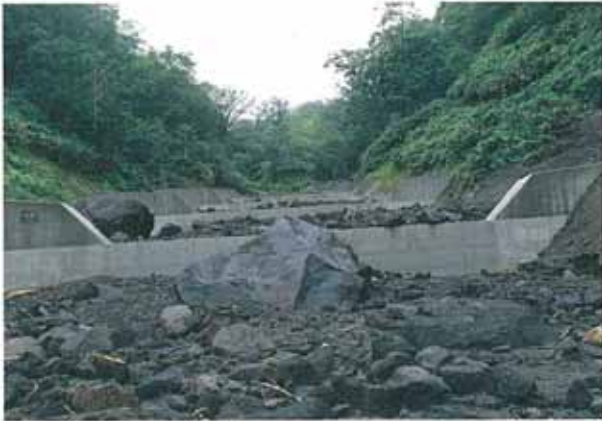
中流域標高550m付近S58ダム埋没状況（1986.9）
