層雲峽

黒岳沢の治山

土砂災害から層雲峽を守る

林野庁 北海道森林管理局
上川中部森林管理署

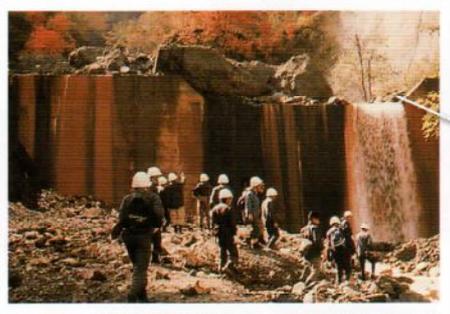
治山ダム(高ダム)の天端に残る巨石
1973(昭和48)年撮影

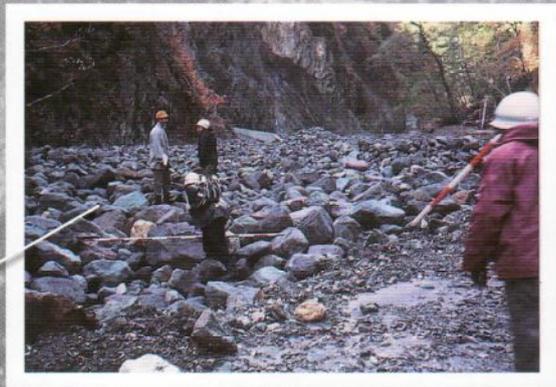
1971(昭和46)年当時の低ダム群地区

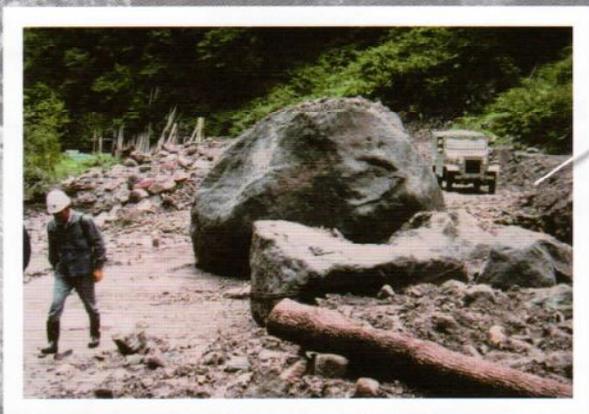
取付け道路まで押し上げられた巨石

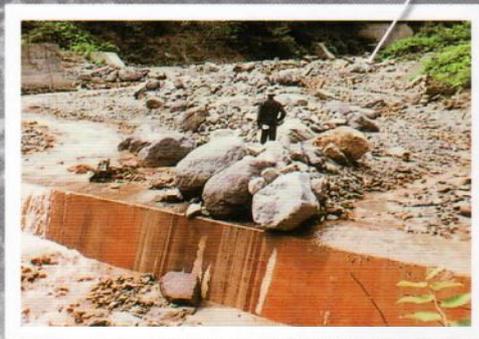
低ダムで止まった巨石。土石流のヘッド(流れの先頭)だったものと思われる

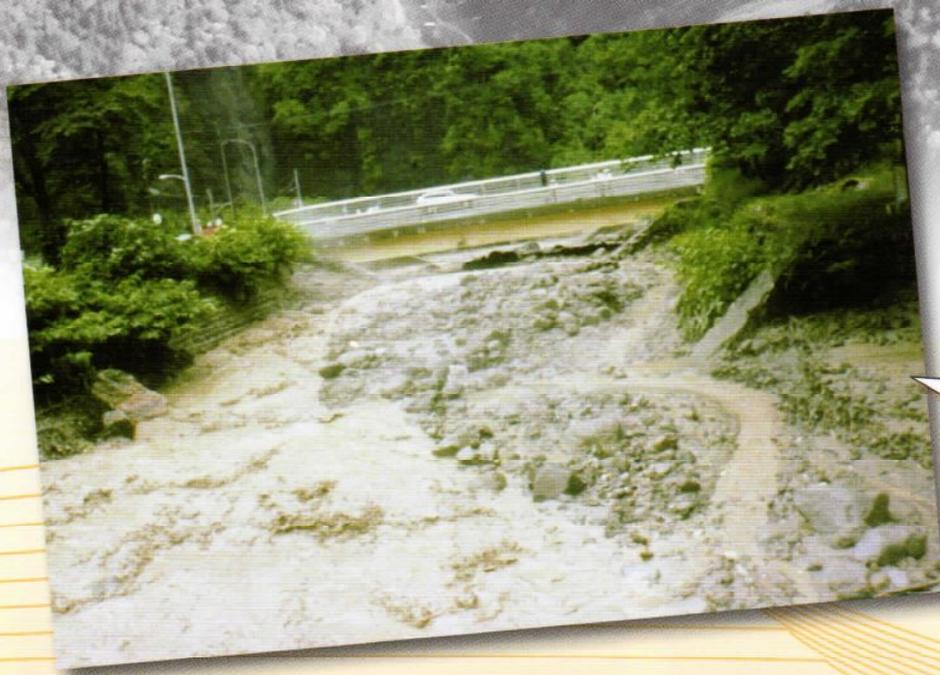
1981(昭和56)年8月豪雨により下流の流路工が閉塞。橋げたまで土砂が堆積した。
(写真提供:北海道開発局)

- 1954(昭和29)年9月 洞爺丸台風で23,500haの風倒木が発生した。
- 1955(昭和30)年9月 台風により土石流が発生。住宅1戸流失、車1台流出、ホテル床下浸水の被害。
- 1960(昭和35)年8月 集中豪雨で温泉街より約3km上流右岸部で地すべり性崩壊地が発生。面積6.85ha、不安定土砂約60万 m^3 の一部が沢に堆積した。
- 1971(昭和46)年8月 集中豪雨により、上記箇所で再度崩壊が発生し、約15万 m^3 の土砂が下流の治山施設に堆積した。
- 1975(昭和50)年8月 台風6号による大雨の鉄砲水でホテル従業員6名の犠牲者、2名の負傷者が出た。
- 1981(昭和56)年8月 局地的豪雨で土石流が発生。下流の流路工が土砂により閉塞。温泉街は土砂が氾濫する寸前となった。
- 1991(平成3)年9月 集中豪雨により土石流が発生し、工事車両4台に被害。ミキサー車1台は約200m下流へ流された。
- 1994(平成6)年8月 集中豪雨により土石流が発生し、下流の砂防ダムが満砂になった。

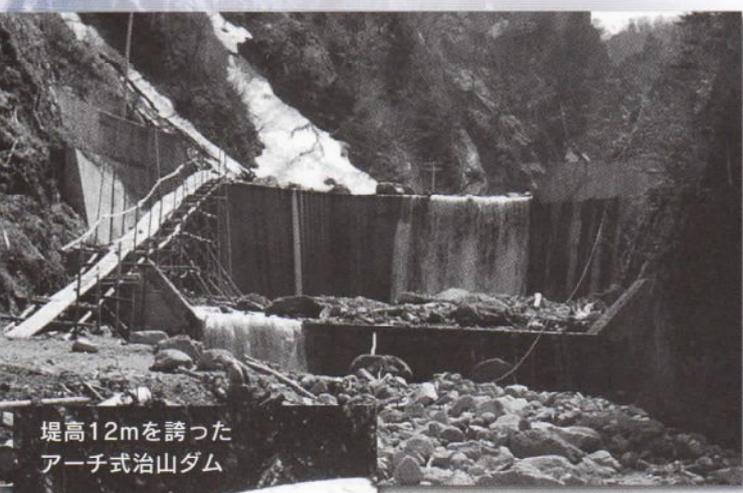
堤高12mを誇ったアーチ式治山ダム

洞爺丸台風が空前の森林被害をもたらした昭和29年、土石流から層雲峡温泉街を守る本格的な治山事業がスタートします。当初は「高く築いたダムが作りだす空間に土砂を貯め土石流を止める」考え方にもとづいて、沢の幅が狭くなったところに高さのある治山ダムを築く「高ダム」方式がとられました。道内はもとより国内でも例を見ない堤高12mのアーチ式治山ダム(昭和31・32年)などはその代表でした。

現在までに設置された治山ダムは103基。そのうち土砂堆積により埋没したダムは高ダム・低ダム合わせて41基(注2)。建設当時は巨大だったアーチダムも完全に埋没し、現在は左岸にダムの袖部分が見えるだけとなりました。

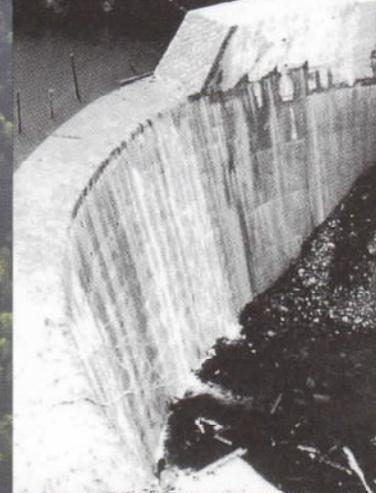
当時の高ダム(1962年)

しかしこうした「高ダム」は土砂が貯まった段階で「人工の滝」となります。流れ落ちる水がダムの足元に滝つぼをつくり、基礎をえぐってダム本体の安全性を脅かすようになるのです。

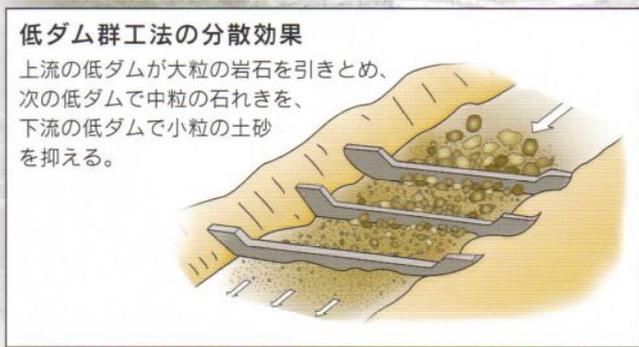
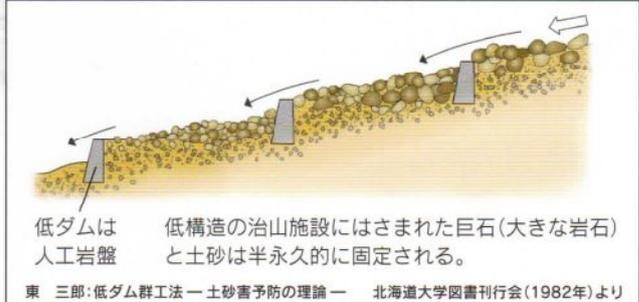
東 三郎:低ダム群工法—土砂害予防の理論— 北海道大学図書刊行会(1982年)より

この現象に対処するため、昭和44年度からは北海道大学の東三郎教授(現 森林空間研究所主宰)が提案した低ダム群工法が採用されます。この工法は、川幅が広がった場所に有効高1m前後の低いダムを1セット3基・40~50m間隔で配置することを基本にしたもの。複数の低ダムが土石流の運動エネルギーを段階的に弱め、岩と石は溪床に堆積させ、砂と流水は下流に流すという、水と土砂・岩塊の分離を狙いとする工法です。そして最初の施工から40年。低ダム群工法による治山事業が下流部から中流部にかけて継続的に行われてきた結果、黒岳沢で生産される大量の土砂を低ダム群配置空間内に安定的に堆積させていくことができました。

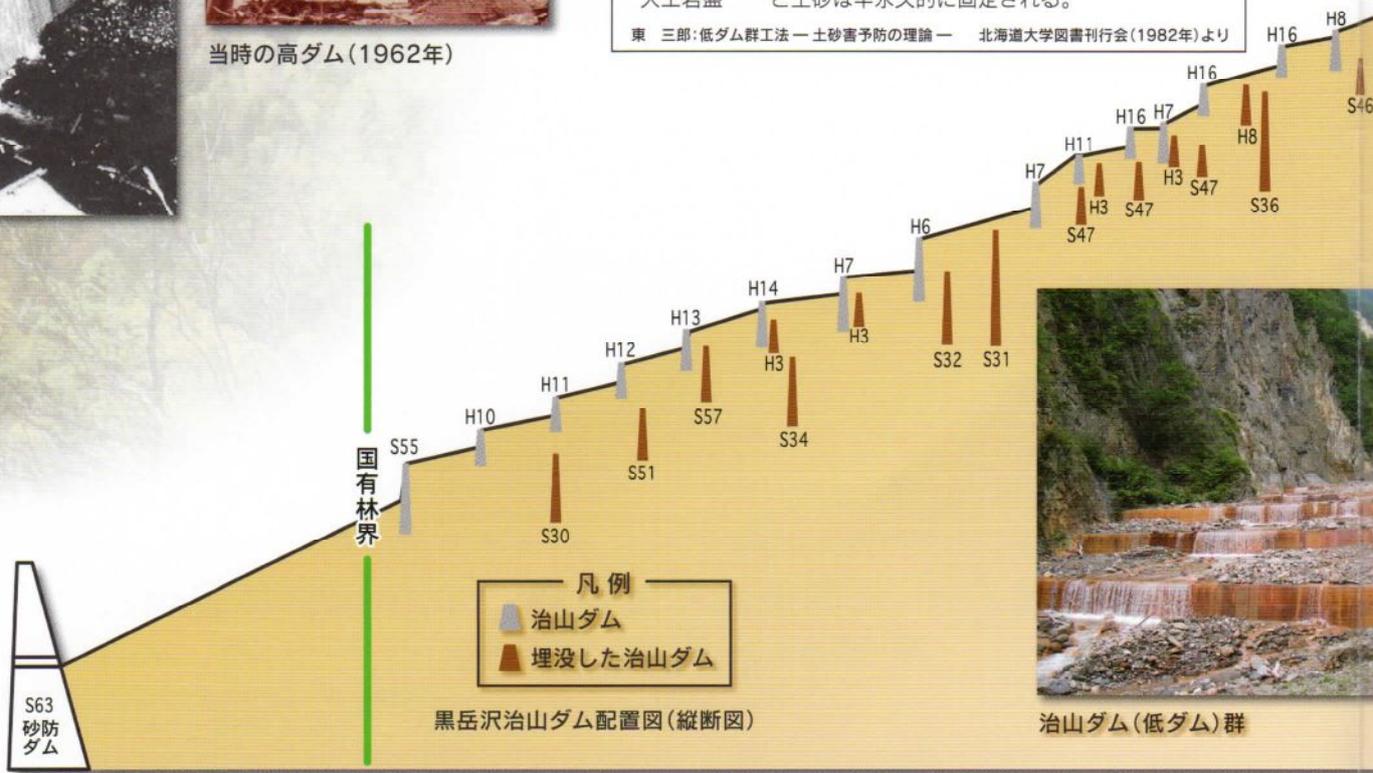
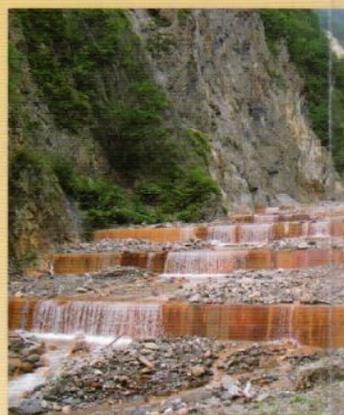
治山ダム(低ダム)群

黒岳沢の治山事業は、低ダム群で土砂・岩石が堆積して溪床が上昇すると、その上にさらに低ダム群を配置して二段目の堆積に誘導するという「土砂・岩石のたたみ上げ」が特徴です。

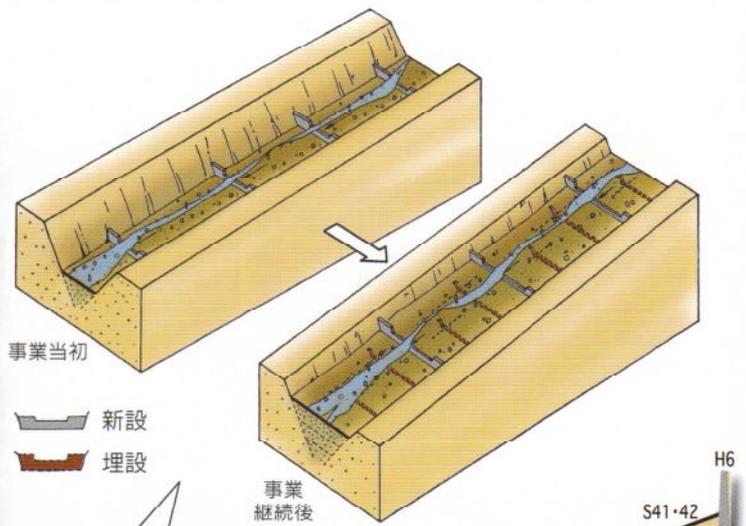
低ダム群によって安定した堆積面の上に、新たな低ダム群を設置することで、一段と拡幅した溪床が生まれ、幅の広い安定した流れになっていく。(概念図)

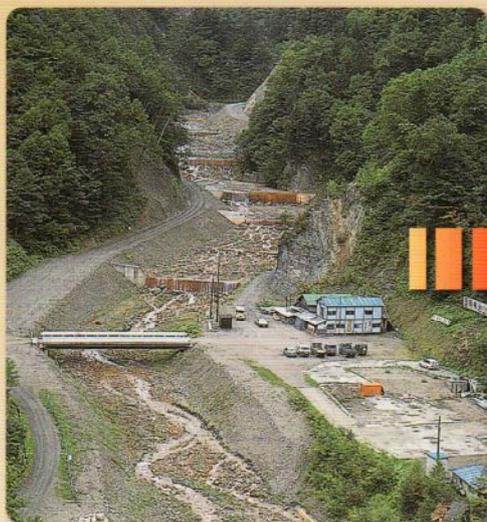
黒岳ロープウェーから見た治山事業の工事現場(1996年8月)

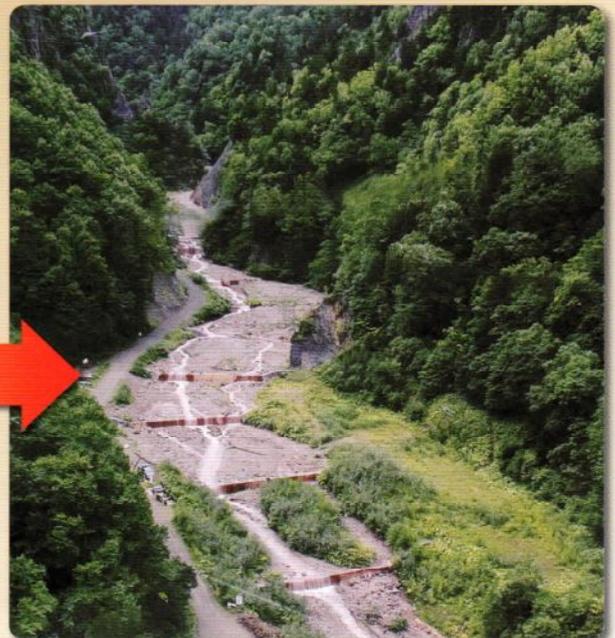
同地11年後の様子(2007年9月)。この間に堆積させた土砂で川底が広がっている。事務所跡には植生の回復が見られる

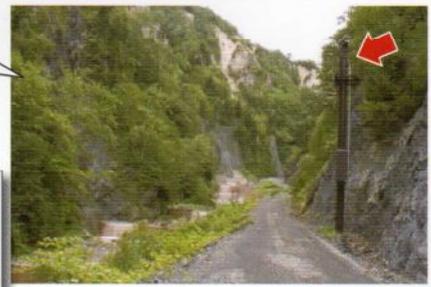
黒岳沢の土石流発生を見張る24時間監視システム（北海道開発局）

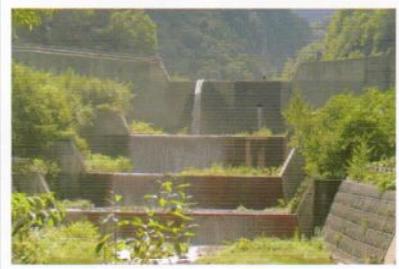
市街から見た砂防ダムと流路工（北海道開発局）

黒岳沢の治山事業は、下流の砂防事業（北海道開発局）と連携をとりながら効果的な防災に努めています。
