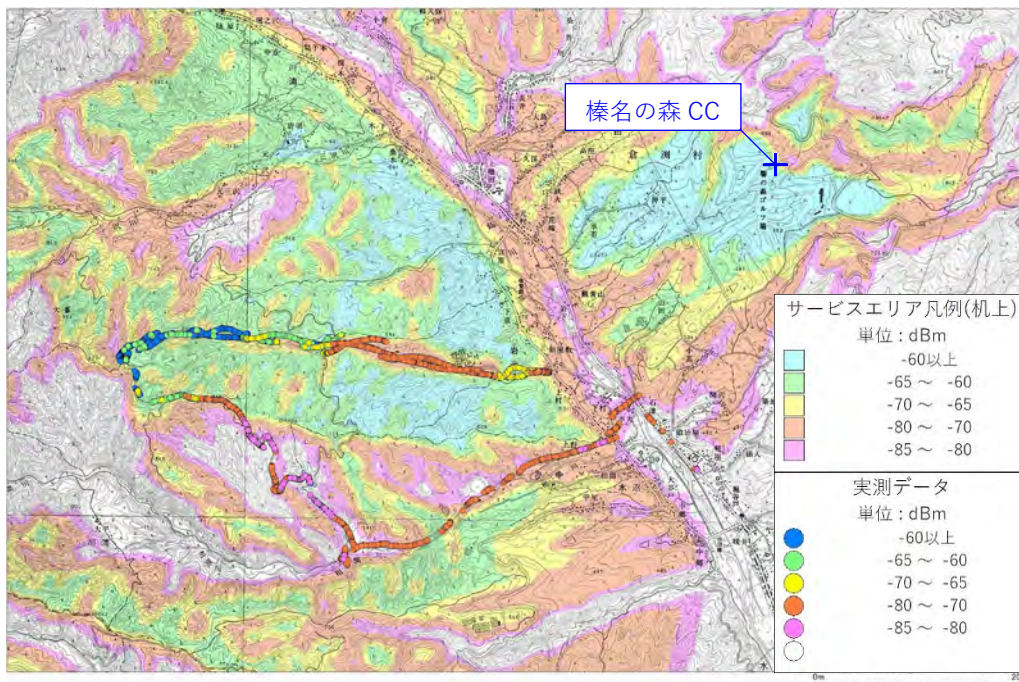
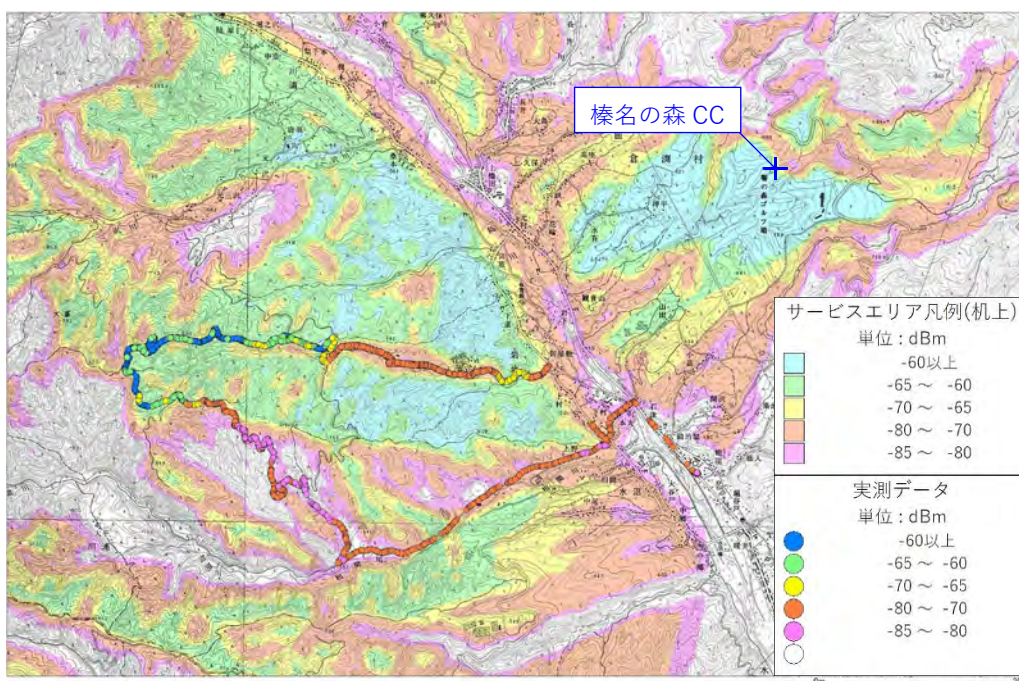
測定した受信電力は、伝搬シミュレーション結果に対して概ね 5dB 以内の差であった。これより、伝搬シミュレーションと実測値にほぼ、整合性があることが確認できた。また、位置情報取得に際しては、マルチ GNSS 対応の受信機を用いた方がバラつきの小さい結果が得られていることが確認できた。

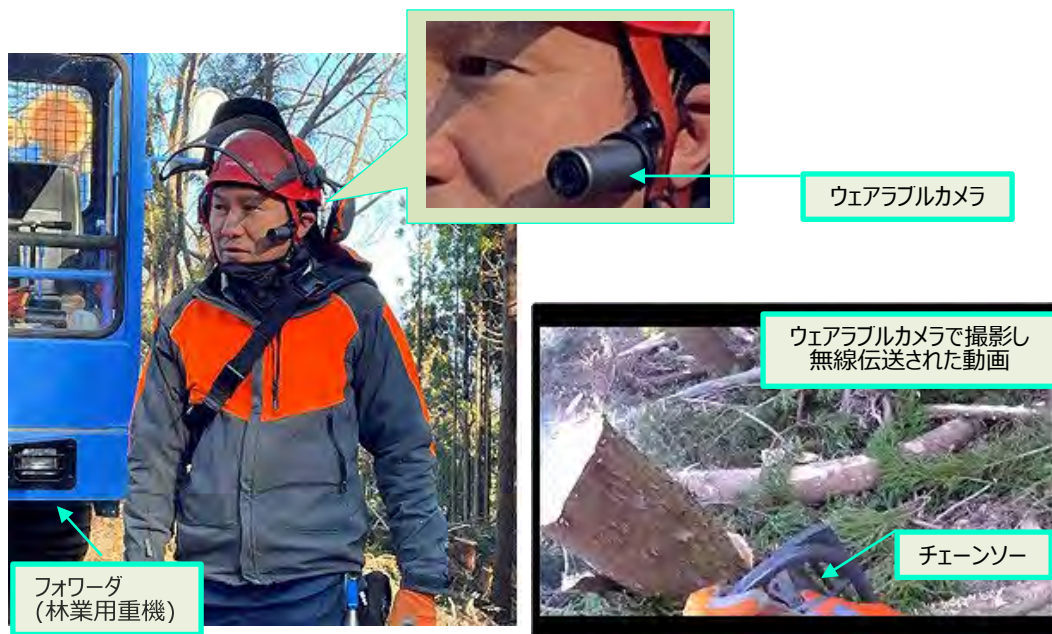
図 2.32 ウェアラブルカメラを装備した現場作業員と撮影画像

作業現場 B において、チェーンソー及び重機運転を行う林業従事者（現場作業員）にウェアラブルカメラを装備した状態で、林業業務を実施し、作業員目線で撮影した映像を事業事務所（榛名の森 CC）に伝送した。

装備品並びに事業事務所で受信したキャプチャ画像を図 2.32 に示す。現場の鮮明な映像が事業事務所で確認できていることが確認できる。

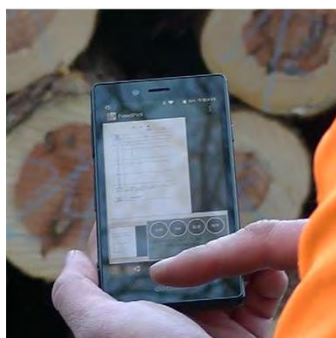
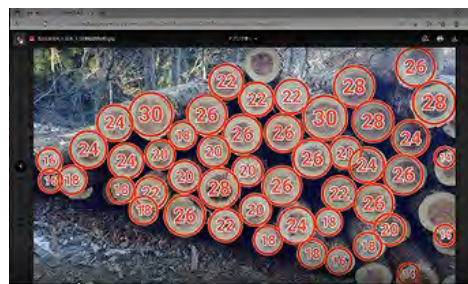
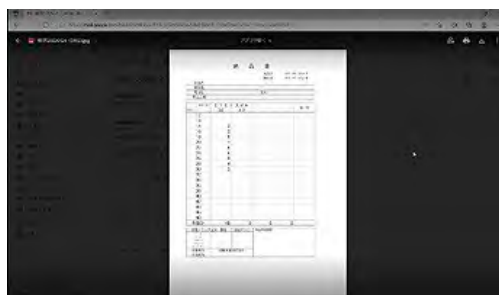
図 2.33 業務アプリの操作及び報告内容

業務報告に使用する業務アプリ (木材検収アプリ) をスマートフォンで操作の様子と撮影画像及び事業事務所の伝送されたデータを図 2.33 に示す。現場と事業事務所の間で所望のデータ通信が行われ、木材検収アプリが利用可能になることを確認した。

(a) 業務アプリの操作

(b) 木材自動検収時の撮影画像

(c) 事業事務所 PC へ伝送した報告書

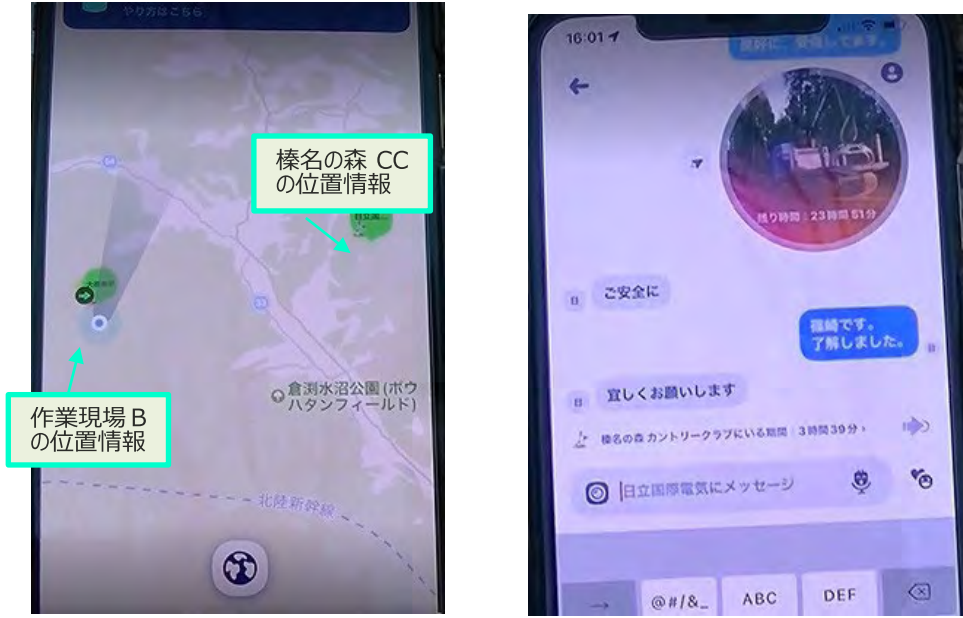
図 2.34 位置情報伝送試験時の位置共有アプリのスマートフォン画面

林業従事者が携帯するスマートフォンにて取得した GPS 位置情報と、事業事務所周辺の作業者が携帯するスマートフォンにて取得した GPS 位置情報を、相互の位置共有アプリにて共有し、チャットでリアルタイムにメッセージを交換した。位置情報の共有とチャットのスマートフォン画面を図 2.34 に示す。相互間の位置情報確認とチャット機能が利用可能であることを確認した。

(a) 登録相手同士の位置表示状況

(b) 同アプリによるチャット (双方向)

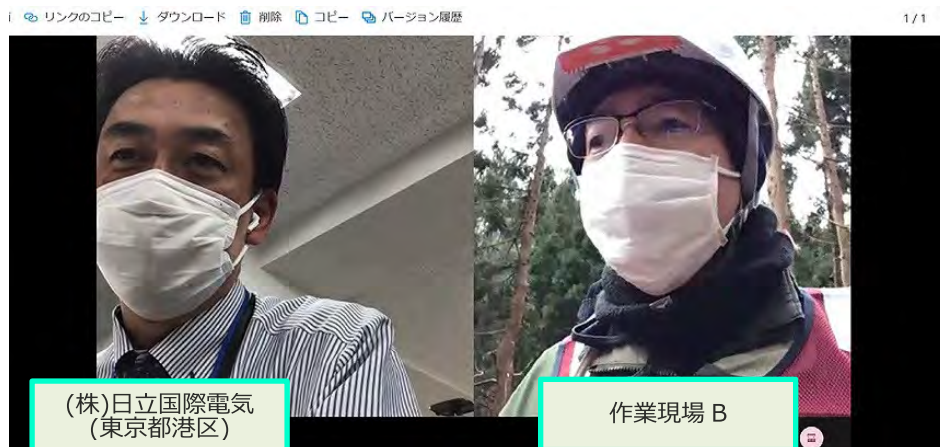
図 2.35 WEB 会議 (Microsoft Teams) にて双方向音声・映像伝送しているときの PC 画面

WEB 会議システム (Microsoft Teams) を利用し、作業現場と (株) 日立国際電気本社 (@ 東京都港区) との間にて WEB 会議を実施した。WEB 会議中に互いの映像を送受信している PC 画面を以下の図 2.35 に示す。スクリーンショットからも確認できる通り、良好な映像の双方向通信が可能になり、双方向音声通話も可能になることを確認した。
