山地災害発生時におけるヘリ調査の留意点について

東北森林管理局 治山課 有馬 俊英

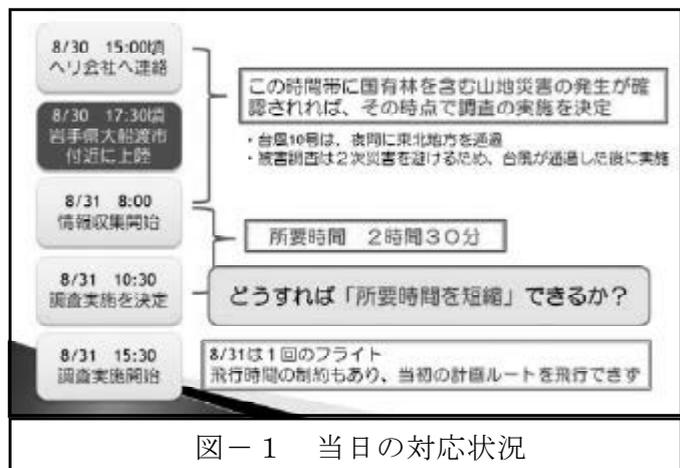
図-1 当日の対応状況

台風の進路予想をもとに、実際に行った対応は次のとおりです（図-1）。

- ・ 8 月 30 日の 15 時、ヘリ会社へ「明日以降、調査を実施する可能性がある」旨連絡しました。
- ・ 台風は 17 時半頃岩手県大船渡市付近に上陸し、21 時頃、青森県津軽半島沖を通過しました。
- ・ この時間帯に山地災害の発生が確認できればその時点で調査の実施を決定

できますが、今回は、夜間の通過であり二次災害のおそれもあることから、翌日以降に判断することとしました。

- ・翌31日、8時から情報収集を開始し10時半、ヘリ調査の実施を決定しました。
- ・搭乗者や飛行ルートの変更を行い、15時半、局と岩手県による合同調査を開始しました。
- ・しかし、31日は飛行時間の制約があり、予定していた飛行ルートでの実行はできませんでした。

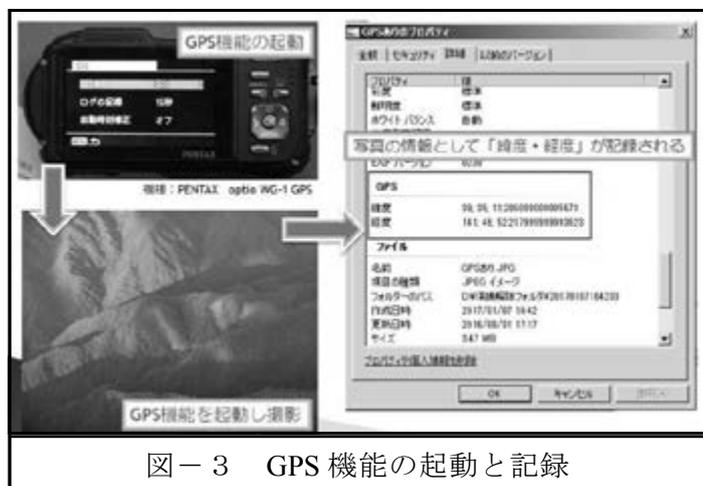
通常、GPS 機能はカメラのメニュー画面で 10 秒ほどで設定でき、GPS 機能を起動し撮影した写真には、図-3 のように位置情報が記録されます。

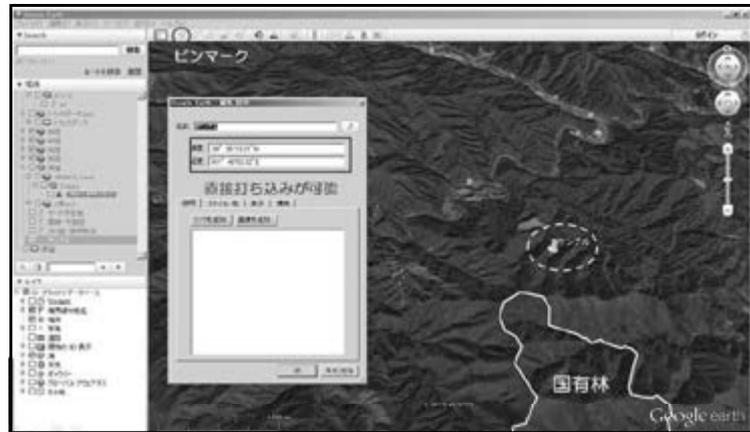
図-4 位置の特定
(地図データ：Googleearth、© 2016ZENRIN)

次に、Googleearth を立ち上げます。写真に記録された位置情報を入力すると、すぐに撮影位置を特定することができるうえ、国有林 GIS とリンクさせることにより、国有林内外であることが一目で判断できます（図-4）。

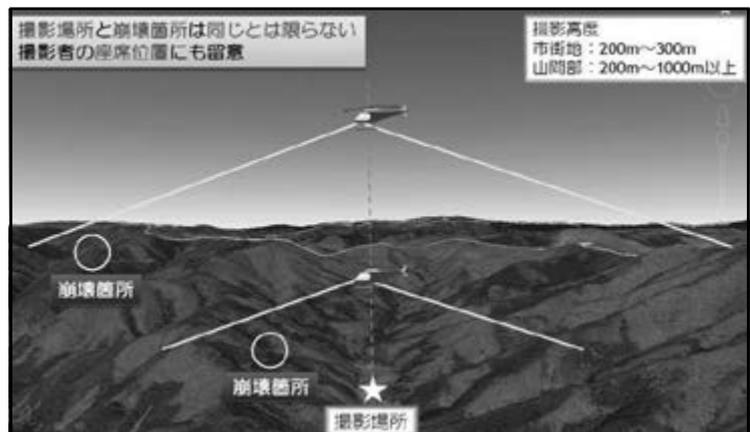
図-5 撮影高度の違い
(地図データ：Googleearth、© 2016ZENRIN)

なお、ヘリの高度により撮影範囲は大きく異なるため、撮影場所と崩壊箇所が同じとは限りません。また、搭乗者がヘリの進行方向に対し、どちら側に座ったかも重要なポイントとなりますので、これらを考慮し崩壊箇所の特定を行います（図-5）。

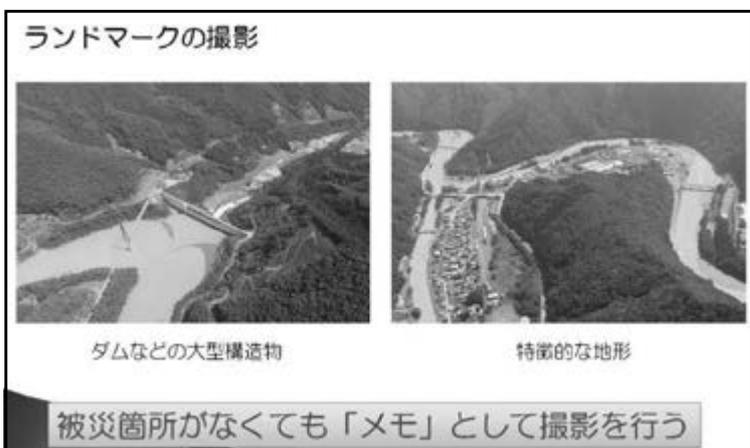
図-6 ランドマークの撮影

さらに、ランドマークとして、ダムなどの構造物や蛇行する河川など、特徴的な地形を撮影することにより、位置特定や被害規模の推定に役立ちます。

山間部では、特徴的なランドマークが無くとも、民家や道路、伐採跡地などが目印になるので、調査中は「メモ」として、より多くの写真を撮影することに留意します（図-6）。

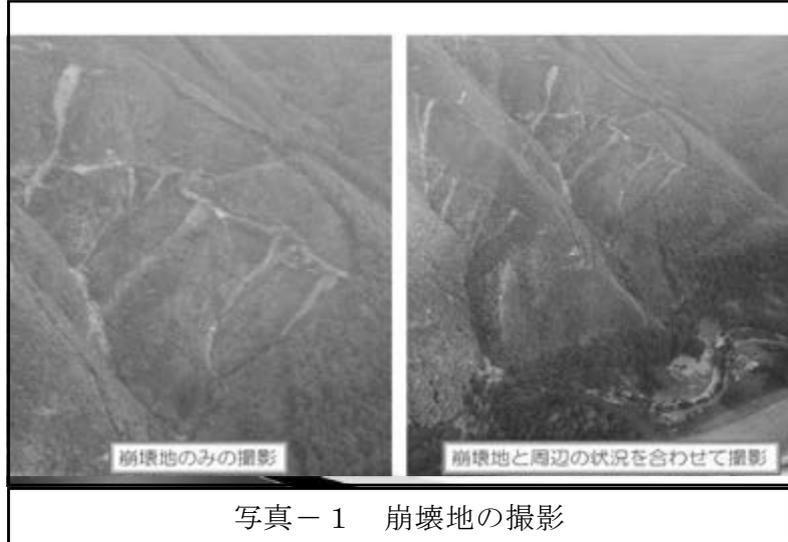
写真－1 崩壊地の撮影

写真－1は、左が崩壊地のみを撮影、右が崩壊地直下の保全対象や土砂の流出状況と一緒に撮影したものです。

崩壊地とその周辺を撮影することにより、被害状況や2次災害の可能性を把握することができますが、実際は、崩壊地のみ写真が非常に多く報告されます。

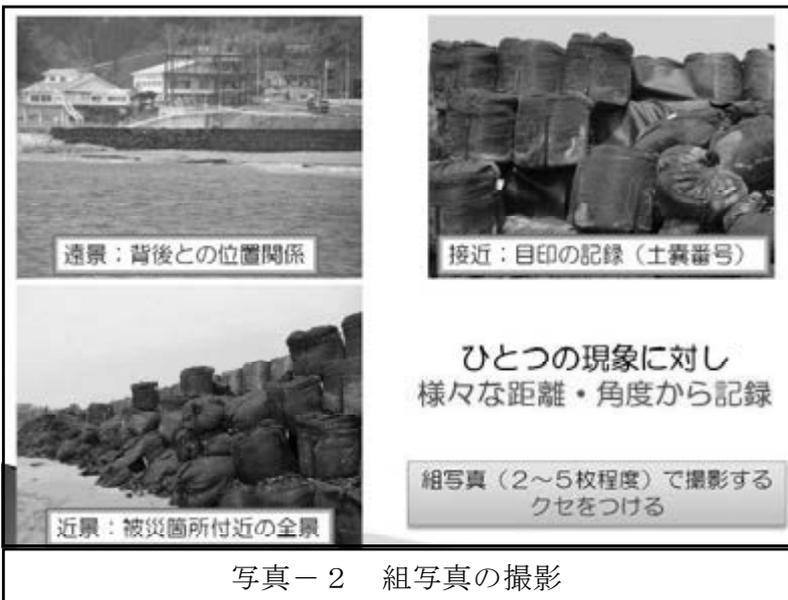
写真－2 組写真の撮影

写真－2は、東日本大震災で被災した海岸に設置された大型土嚢です。今回の被害ではありませんが、参考として利用します。

左上は被災箇所と周辺の建物との位置関係を記録、左下は、被災箇所付近からの全景、右上は、さらに接近し、被災した土嚢の番号などの情報を記録したものです。様々な距離や角度から記録することを日頃から行えば、自然と組写真を撮影することができるようになります。

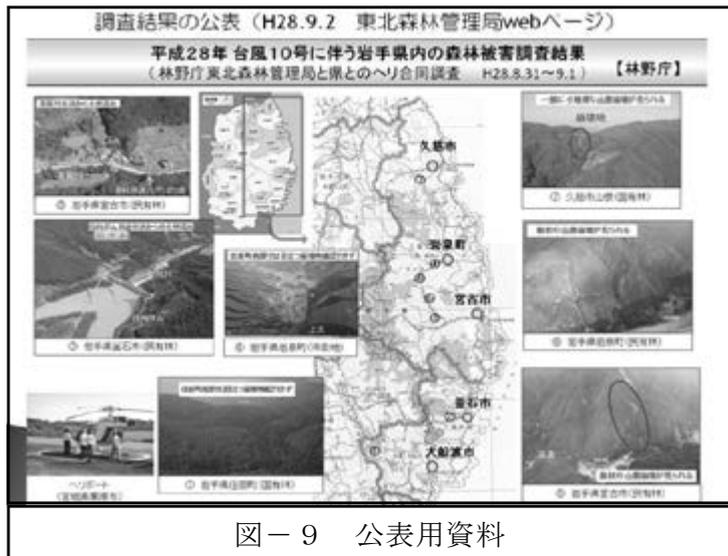
図－9 公表用資料

最終的に図－9のような資料を作成し、9月2日、東北森林管理局のwebページで公表しました。
