# シカによる緑化被害の対策について

近畿中国森林管理局 和歌山森林管理署 小林 正典  
岡井 邦仁  
広島森林管理署 秋田 顕二  
(元 和歌山森林管理署)

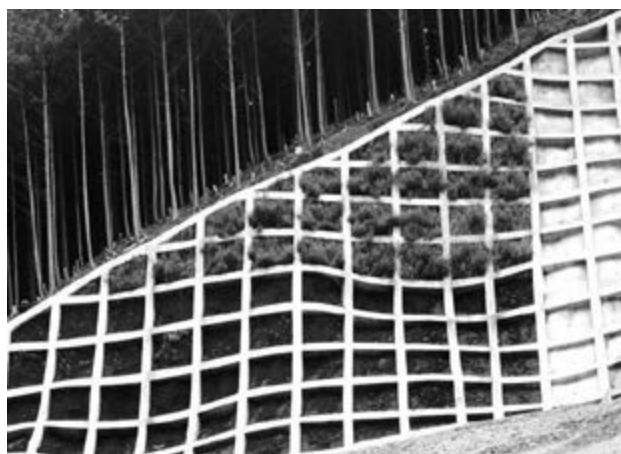
写真-1 平成 26 年度施工法枠工 (平成 27 年 6 月)

平成 26 年度に八升前区域にて施工した法枠工 (写真-1) において、法枠内の植生基材吹付箇所がシカによる食害や踏み荒らし被害を受けていました。そこでセンサーカメラによる行動調査とフィールドサイン調査を行い、シカの侵入状況を調査しました。

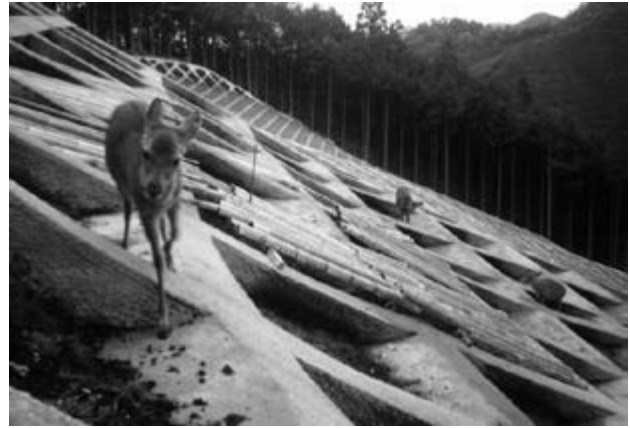
写真-2 水切りを横移動する様子

シカが法枠を横移動する場合は、表面水を流すための水切りを利用 (写真-2) することが分かりました。また、法枠を上下移動する場合は

水切りと枠内の植生基材吹付箇所を両方を利用することが分かりました。

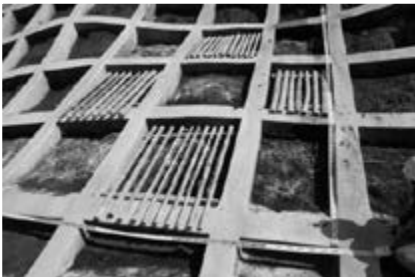
写真-3 法枠工内の設置状況

設置場所は、八升前区域の法枠工箇所（平成 28 年 2 月施工）、簡易法枠工箇所（平成 28 年 5 月施工）、伏工箇所（平成 28 年 5 月施工）の 3 箇所（写真-3・4・5）であり、シカの侵入や食害の有無等を調査しました。

シカの行動等調査結果の中で、特に枠内モルタル吹付箇所にシカが侵入していない点に着目しました。侵入しなかった理由の一つとして、シカは蹄が滑ることを嫌うためではないかと考え、滑りやすい物を斜面に設置することにより侵入を防ぐことが可能ではないかと推測しました。そこで、半割にした竹を枠内に縦方向に均等に並べ、枠を覆うように設置する竹の被覆工を開発しました。また、竹の間隔を空けることにより、竹の下にも日光が入り植生の生長を阻害しないようにしました。

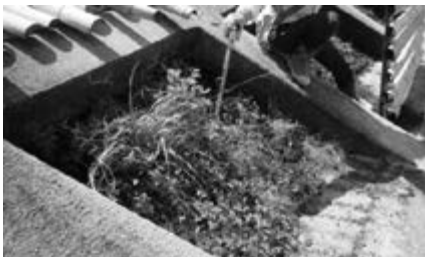
写真-6 法枠工内の生育状況

平成 28 年 8 月に 3 箇所において生育状況を確認しました。まず、竹を外し、植生の生育状況を確認（写真-6・7・8）したところ、3 箇所とも無施工の対照区と比べ植物の生育が良好であることが確認できました。

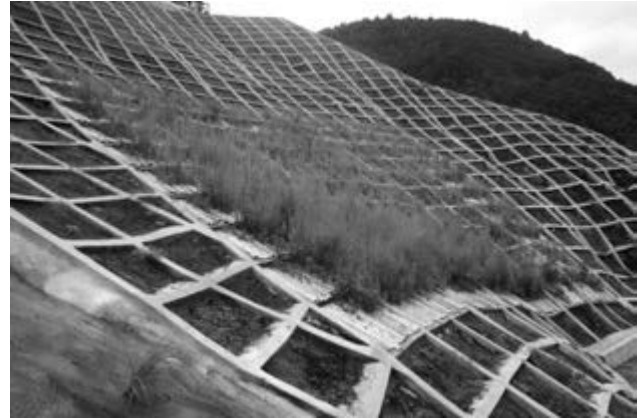
写真-11 生育状況の遠景 (平成 29 年 8 月)

設置後約半年経過した平成 29 年 8 月までシカの侵入は全く見受けられず、ヨモギ、メドハギ、クローバ、イネ科牧草等が良好に生育していました(写真-11・12)。一方で、周辺の植生はシカに食べ尽くされていることから、竹の被覆工の効果は一目瞭然です。

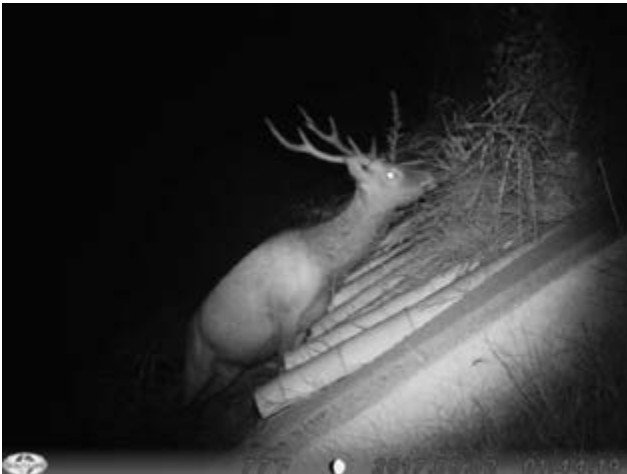
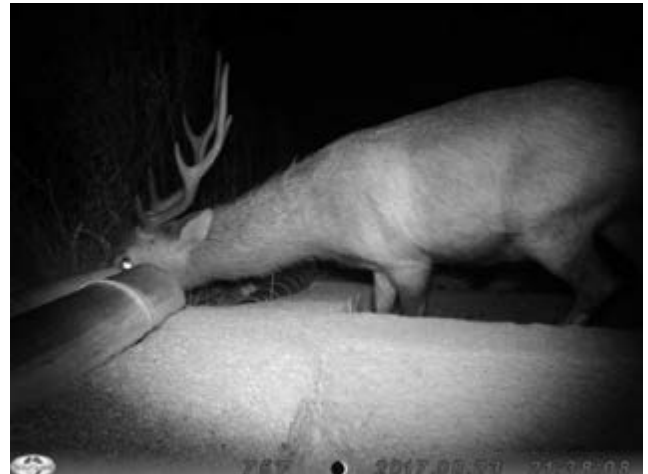
改良した竹の被覆工はシカの侵入を許さなかったものの、周辺では糞、足跡、食痕が多く見受けられました。また、センサーカメラによりシカの行動を確認すると、シカは竹の被覆工の外側から首を伸ばし、時には前足を竹の上に置きながら竹の隙間から出ている草(竹より上の部分)を食べている様子が確認できました(写真 13・14)。しかし、食害された箇所は被覆した外側 1 m 前後(1 枠目)だけであり、2 枠目から内側は全く食害を受けず、草本類が良好に生育していました。

写真-13 柵下から竹の上の草を食べている様子

写真-14 柵横から竹の上の草を食べている様子

更に、シカが侵入しようとして竹の上に乗っても、蹄が滑って落ちていく動画も撮影でき、侵入を防止できたことが確認できました。

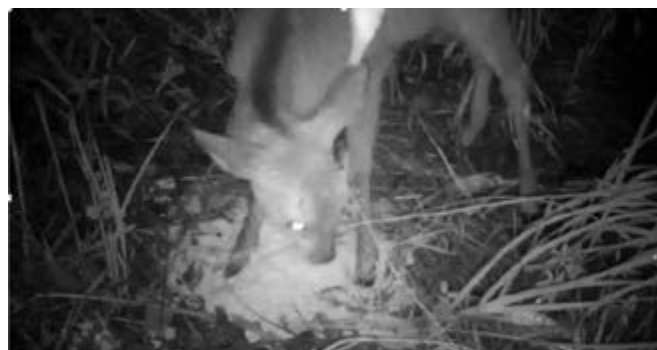
写真-15 米ぬかを食べるシカ

シカが餌を食べる様子をセンサーカメラで観察（写真-15）すると、シカは餌を食べる際、口元のすぐ横に前足を置く習性があり、餌やその近辺を足で踏むことが分かりました。このような観察結果を基に、餌の中心に罠を置けば簡単に捕獲が可能になるのではないかと推測しました。

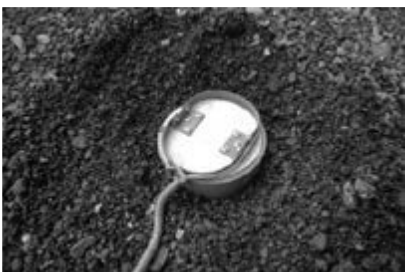
写真-16 罠を設置

掘った穴に罠を設置し（写真-16）、罠の端をシカに踏まれるとワイヤーだけが閉まるため、端を踏まれないよう障害物となる石などを周囲に置き（写真-17）、罠が見えないよう土を薄く被せ、石の周囲に餌をドーナツ状に蒔きます（写真-18）。シカには餌しか見えない状態となり、餌を食べている間に罠にかかる想定しました。
