UAV（無人航空機）を活用した山腹測量の可能性について

九州森林管理局 宮崎森林管理署都城支署 渋谷 昂大
宮崎森林管理署 丸橋 勝寿
(元 宮崎森林管理署都城支署)

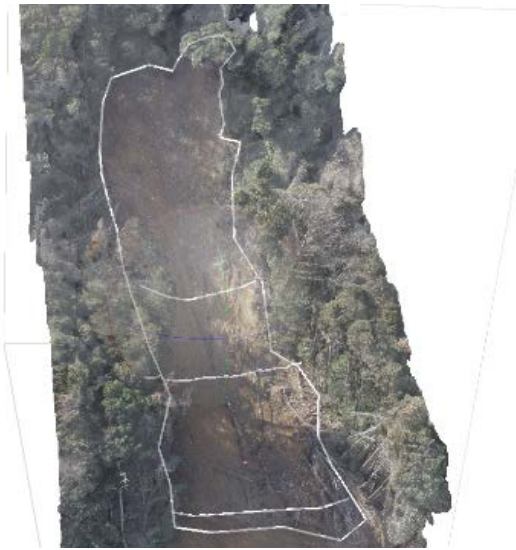
図1 3Dモデル上で測線を作成

作成した 3D モデル上で崩壊地周囲及び委託調査時の縦断・横断測線のライン上にポイントを落とし、座標データを d x f ファイルで出力後、CAD に取り込み平面図・縦断面図・横断面図を作成し、トラン

シート測量をした委託調査の成果物と重ね合わせ比較する（図-1、2）。

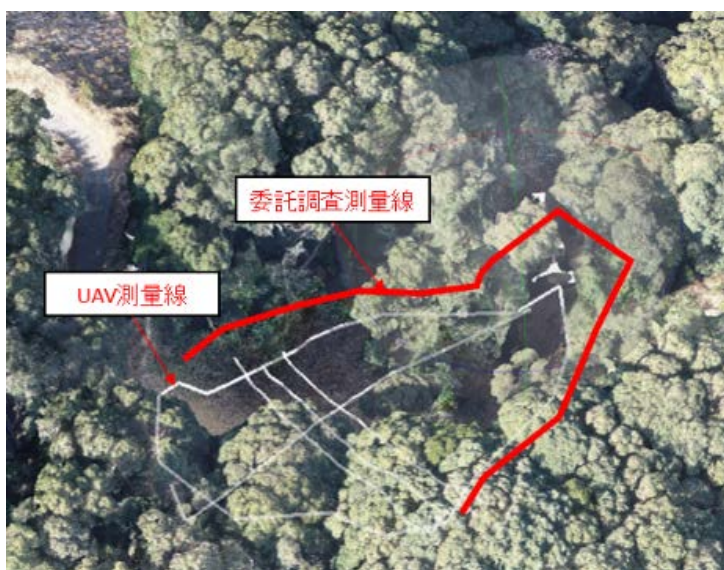
図3 樹木に重なる崩壊地

山腹崩壊箇所の全景がはっきりと撮影できる場所は、±10%程度の誤差になりました。また、崩壊地周囲の樹木等で陰になっている部分は、手動で撮影した斜め写真で3Dモデルを作成し計測できましたが、崩壊地の大部分に樹木等が重なり、斜め写真の撮影が困難な場所は、面積を計測するのが困難でした(図3)。
