災害発生箇所におけるドローン活用の効果・検証について

四国森林管理局 嶺北森林管理署

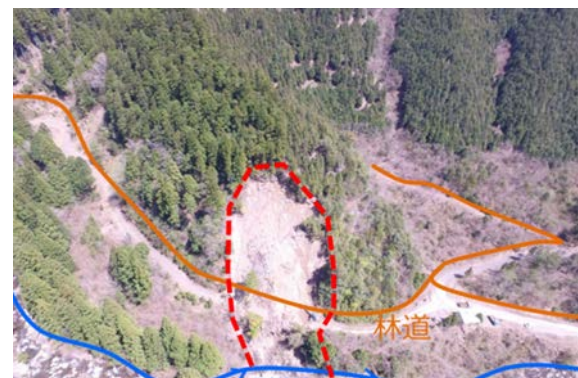
写真－2：ドローンによる空撮

握を1枚で行うことができます(写真-2)。

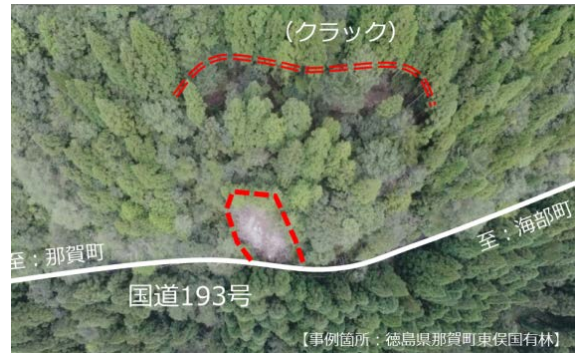
写真-3 : ドローンによる空撮

また、災害発生後の調査にドローンを活用したケースでは、山腹崩壊箇所法頭上部にクラックが存在していることがわかりました(写真-3)。

従来は地形図や衛星画像などの既存資料をもとに現地踏査行程を組み、調査を進めていますが、地上から見えにくい部分の情報を事前に掴むことが出来れば、より安全性を確保した踏査行程を組むことも可能であり、作業の効率化につながります。

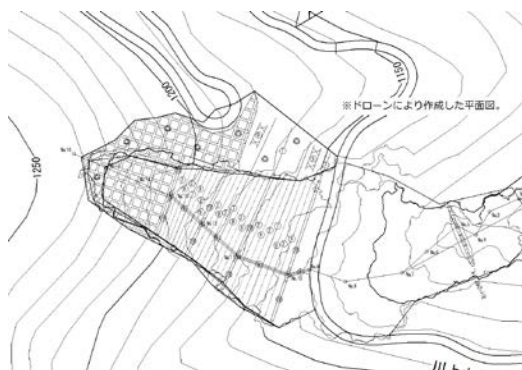
図-1：ドローンを用いた成果

検討会の結果を踏まえて、管内の国有林においてドローンを用いた被害調査（測量）成果（図-1）と、トランシット等を用いて測量した成果（図-2）の誤差について、検証を行いました。

平面図については、トランシット等を用いて崩壊地面積を測量した結果 0.57ha でしたが、ドローンによる測量では 0.56ha となり、その差は 0.01ha と大きな差はみられませんでした。

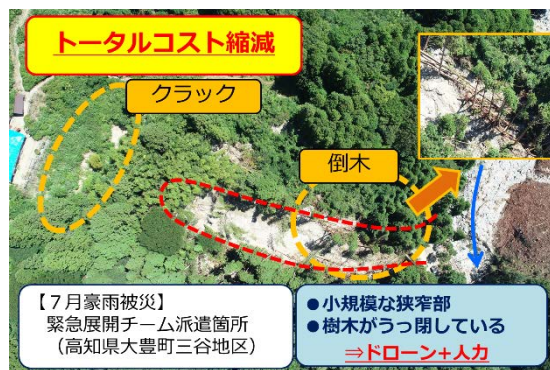
図-4：トータルコスト縮減

また、労力については、現地踏査から図面作成までを比較した結果、トランシット等を用いた測量では延べ 19 人かかるのに対し、ドローンを用いた場合延べ 5 人に縮減することができました。

これまでの結果から、山腹崩壊地など現地が開けた被災エリアも広い箇所では、ドローンの成果のみで図面の作成が可能であり、労力面からもコスト縮減が図られることが明らかとなりました。一方、小規模な山腹崩壊や小渓流の荒廃地など、周囲が森林でうっ閉し地表面が正確に測れない箇所では、ドローンのみの成果では図面の作成が難しいため、人による調査、測量が必要となりますが、初動調査時にドローンで空撮し、被災状況やクラック等の危険箇所及び倒木箇所などの現地周辺の情報を事前に把握し、踏査行程に反映させることで、スムーズに測量を進めることが可能であり、早期に調査成果が得られることから、ドローンを活用することは、トータルコスト縮減に繋がると考えます（図-4）。
