東日本大震災における海岸防災林の復旧状況（４）

～保全区域モニタリング調査の実施経過～

関東森林管理局 磐城森林管理署 治山技術官 長野 祐介
国土防災技術株式会社 技術本部 第一技術開発センター 次長 小山 浩之

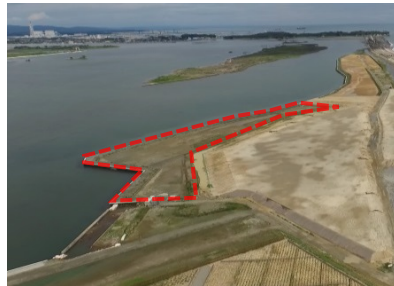
国有林では、北側工区、松川浦に面した箇所に保全区域を設定し（写真1）、既存の水路施設等を活用して松川浦湾内の汽水を区域内へ流入させることで塩性湿地の環境を保全、防災林との境は環境の移行帯として機能するように通常の盛土法面よりも傾斜を緩くするなど、保全区域及びその周辺環境保全に配慮した

（写真1：松川浦沿岸の保全区域）
