## 治山事業施工地（緑化箇所）におけるシカ被害対策について

近畿中国森林管理局 保全課 保護係長 小林 正典  
(元 奈良森林管理事務所)

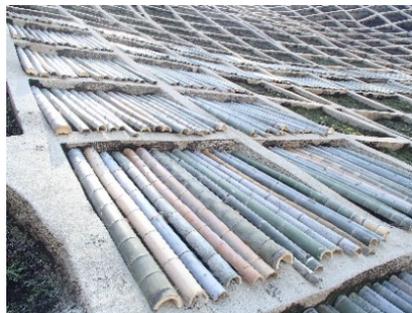
(写真1：竹被覆工施工地)

近年、シカの個体数が急増し、治山事業による緑化工施工箇所での被害が多数確認されています。本研究では、法枠工施工地へのシカ侵入防止を目的として、平成 27 年度に開発した竹被覆工(写真 1) の効果検証や問題点を踏まえた改良を行いました。竹被覆工とは、法枠内の緑化箇所へ半割した竹を縦に並べる工法で、シカは蹄が滑るため竹の上に侵入できません。保護したい範囲を竹被覆工で囲うことでシカの侵入を防ぐことが可能となります。また、法枠工の類似工法である簡易法枠工施工地への試験施工を行いました。

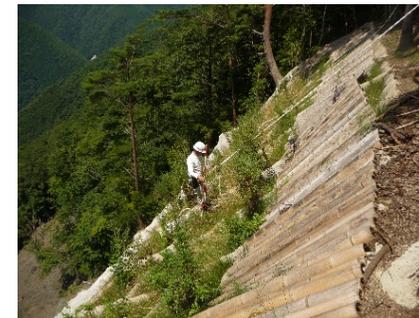
(写真2：簡易法枠工施工地での試験区)

簡易法枠工施工地での試験区では、①の試験区は、枠内の幅が約 1.2m と狭いことからシカが飛び越えて容易に侵入されました。②の試験区は、施工当初はシカの侵入をある程度防いでいたが、竹の間から草が生えると侵入頻度が増し、食害が増えることが分かりました。③の試験区は、シカの侵入を完全に防いでおり、植生が回復していました。また、竹の間からは草がほとんど生えず除草に成功していました(写真2)。

竹被覆工は、竹の上に草が繁茂するとシカに侵入されやすくなることから、除草することで侵入防止効果が継続すると考えられます。また、過去に施工した箇所では早生樹が樹高 2m 以上に生育していることから、今後はシカに侵入されても影響は少ないと考えられます。簡易法枠工は、法枠部分もすべて竹で覆い、竹の上に草が生えない工夫をすることでシカの侵入防止効果を確認することができました。竹被覆工によりシカの侵入を防ぐとともに、早生樹を植栽することで、木本類による早期緑化を図ることが可能になると考えます。今回の工法が治山事業本来の目的である森林への早期回復を図るための1つのモデルとなることを期待します。
