ICT を活用したニホンジカ捕獲の取組について — わな見回りの軽減の試み —

中部森林管理局 愛知森林管理事務所 森林技術指導官 ○白置 順昭

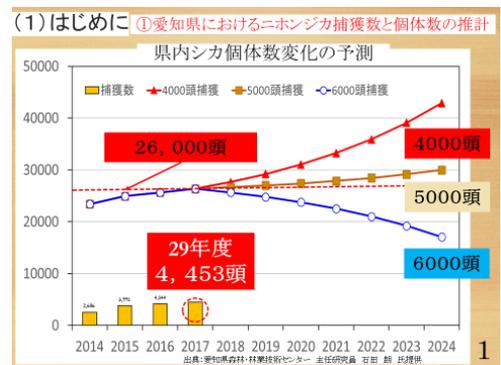
図—1 実証箇所段戸国有林

愛知県の推計では、平成 29 年度時点でおおよそ 26,000 頭のニホンジカ（以下、「シカ」という。）の生息が推計されており、「シカ個体数変化の予測」グラフ（図—1）によると捕獲数を 4,000 頭、5,000 頭、6,000 頭捕獲した場合のシカの個体数変化を予測すると、個体数を減少させるには推計年間 6,000 頭以上減らさなければ「右肩下がり」とならないと推計されています。

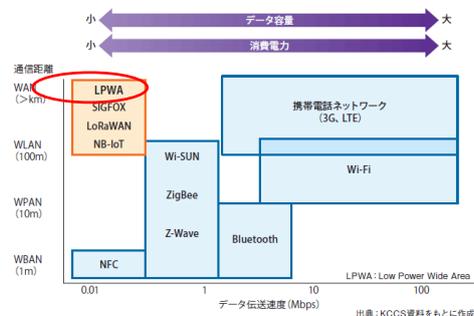
図—2

上記1の課題を踏まえ、今回、新たに導入したICTセンサーとその電波技術であるLPWAについてですが、右図—2のグラフをご覧ください。水色部分は3G、LTE、Wi-Fi、Bluetoothは周知のとおりです。

グラフは右へゆくほど、データ容量・消費電力は大きくなり、上へゆくほど通信距離が長くなります。今回使用しているのがこの赤丸のLPWAという920メガヘルツ帯の領域です。

LPWAとはLow Power Wide Areaの略で「省電力」・「広域エリア」という意味です。

今回のICTセンサーは、このLPWAの仕様を使った赤外線でその反応を感知する「赤外線感应型センサー」であり、①「長距離通信が可能」である。②「低消費電力無線である」、③「低コストでの運用が可能」、④「使用者の免許不要」、⑤「3G回線が無い場所でも見通し10kmの通信が可能」で、障害物の無いところの実証データでは100kmの伝搬が実証されています。⑥「赤外線センサーによる空ハジキメールが減少」、⑦「シカのくぐり抜け箇所などの動態調査への利用可能です」、この他にLPWAの特性として、スペクトラム拡散という技術があります。例えるなら「ノイズの強いエリア進行中は、匍匐前進でくぐり抜け、現地に到達する」というイメージで、復元するとノイズは弱まり、目的地までよりクリアに電送を可能にしています。

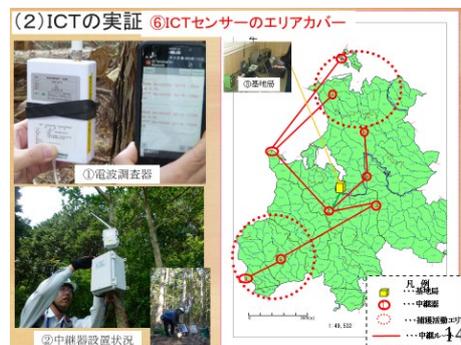
図—3

LPWAの「長距離通信が可能」という特性を活用し、段戸国有林内の電波エリア拡大を図ってきました。段戸国有林内に9基あり、この中の赤丸箇所が中継局です（図—3）。

優先的にエリアカバーを行ったのが、「北側の猟友会活動エリア」と「東側の職員捕獲エリア」です。

まず、「図面でいくつかの山頂をピックアップ行い。」その後、①の写真のとおり、電波調査機で電波の強さとソーラー設置環境を調べ、②の写真にあるように中継器を設

置し完了です。こうした結果、段戸国有林の面積割合でおよそ30%のエリアカバーを行ってききました。

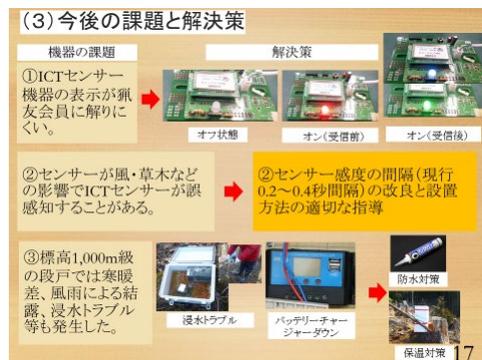
図-6

1つ目(図-6)に「ICTセンサー機器の表示が猟友会員に解りにくい。」という面です。

対応をしてきたところでは、ご覧の写真が浸水や結露などによる機器トラブルです。

解決策としては、「パイロットランプの改良により、受信完了した場合、赤色から緑色に変わる機器改良を行ってきました。さらに誰でも解る機器改良を行っていく必要があります。」

解決策としては、防水対策でコーキングボンド、粘土パテ、結露・保温対策として調整弁や発泡スチロールへの格納など行ってきました。

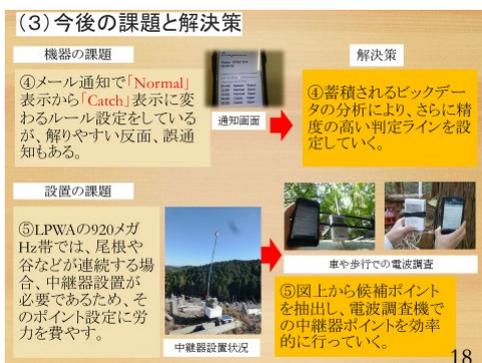
図-7

4つ目（図7）として「メール通知が1分間で6回以上のカウントが1時間に10回以上あった場合に「Normal」表示から「Catch」表示に変わるルール設定をしていますが、解りやすい反面、誤通知もあることです。

解決策としては、これからさらに蓄積されるビックデータの分析により、さらに精度の高い判定ラインを設定していくことが必要と考えています。
