低コスト芝生の作製とその活用

九州森林管理局 宮崎森林管理署 都城支署 地域技術官 石綿 深志
(元 沖縄森林管理署)
沖縄森林管理署 森林官 小崎 凌平

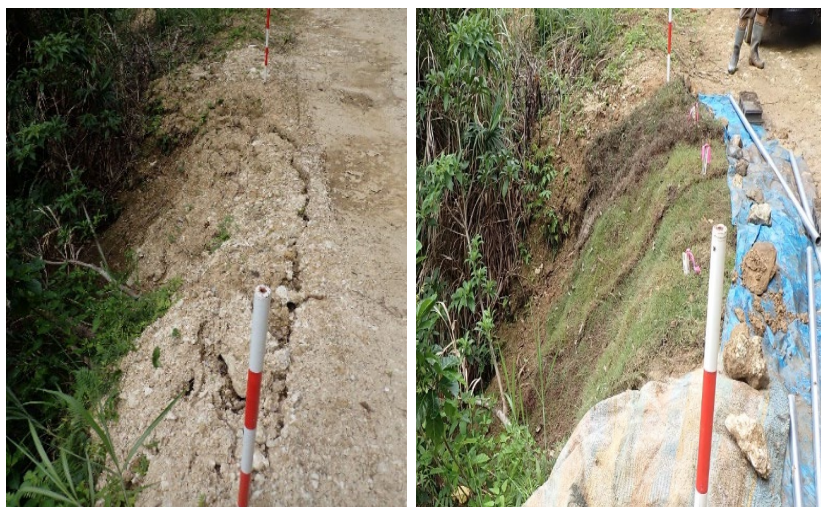
写真1 141林班 左から芝生設置前、設置後の様子

これらの問題がある中、本研究をはじめるときに、きっかけとなったできごとがありました。令和2年の4月頃に西表島西部に位置する西表国有林141林班内において、雨による侵食で歩道の法面に幅5m、流れた土砂が法面の下に最大2m程度流れたクラックが発生しました(写真1)。この対処を検討していた矢先、西表島在住の方から、芝生で法面を保護するという提案をいただきました。その芝生はシバに隣接する道路のアスファルト上に泥を置いてシバを誘導するという材料費がかからない方法で作られていました。このような簡易的な方法でありながら、質の良い芝生を作製している事実に衝撃を受けました。実際に法面に芝生を設置したところ法面保護に有効であると思われたため、そのまま経過観察することとしました。

141林班の法面保護にはまず、崩壊の顕著な箇所に粘土質の土を入れ込み、凹凸をなくした後に上から芝生を移植し、杭で固定しました(写真1)。さらに、路肩には念のためブルーシートを掛けて雨風から保護しました。設置から約1ヶ月後の令和2年6月18日にそれらの部材を撤去し、以降は芝生のみの状態を観察しました。

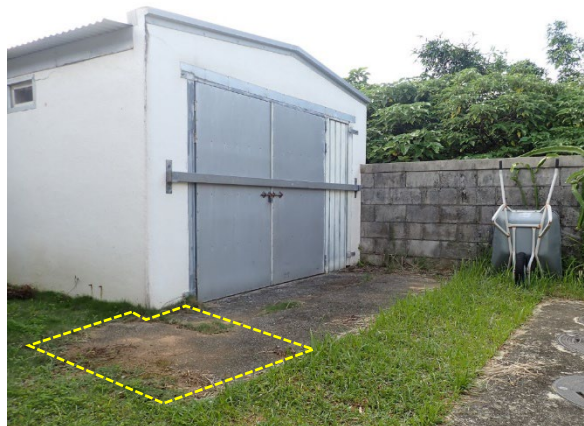
写真2 芝生栽培地遠景(点線枠内が栽培地)

栽培場所は、大原森林事務所内にて行いました。事務所の一角に日当たりが良く、芝生が隣接し、なおかつコンクリートで覆われた平らな場所があったため、栽培適地であると判断しました(写真2)。

栽培開始時には芝生からランナー(地上を這って伸びる茎のこと)が伸びていることが確認できました。面積は約2.0㎡を確保し、土の厚さは県道脇での栽培箇所を参考に約3.0cmとしました。また、土が流出しないようコンクリートブロックを芝の生えていない面に設置しました。令和2年5月25日より栽培を開始し、1ヶ月おきに芝生の面積を記録しました。できあがった芝生は鎌とスコップを用いてコンクリート面から剥がして使用します。

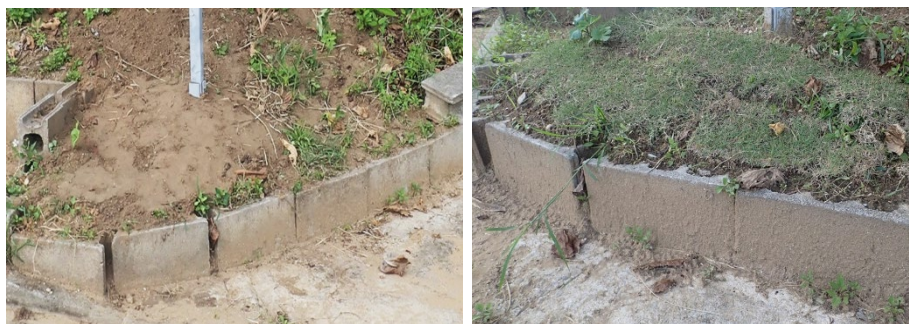
写真3 大原事務所の芝生設置箇所 左から設置前、設置後の様子

大原森林事務所の敷地では、以前から雑草除去後に裸地となった傾斜のある土地(写真3)の土砂の流出が気になっていた場所があったため、そこに事務所敷地内のコンクリート上に自然にできていた芝生を移植して観察しました。芝生の設置後はどのような植物が生えてくるのか記録し、今回は芝生の活

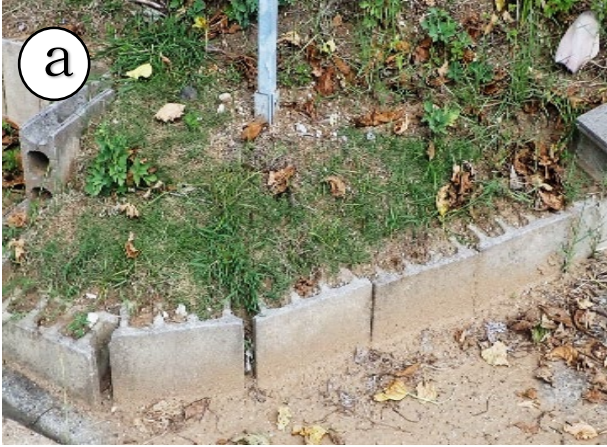
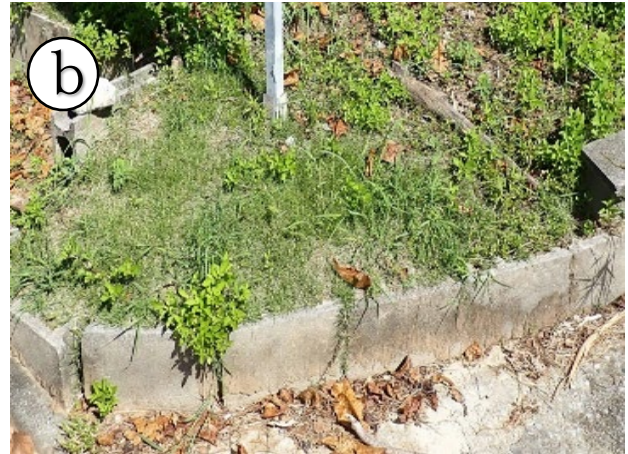
写真6 大原森林事務所の芝生 (a. 令和2年9月25日、b. 令和3年8月26日)

大原森林事務所の入口に設置した芝生においても同様の状況で、順調に生育しています(図6)。7月の小雨の時期に枯死が心配されたときもありましたが、その後の降水で復活し、青々と葉を広げています。また、この場所では7種の植物の芽生えを確認し、そのうち注目すべきものとして、1種の本木と1種の外来植物の草本を確認しました(表1)。

事務所内の芝生の設置箇所では、かつてはシロバナセンダングサの芽生えが大変多く、草むしりに苦労していました。シバの設置後にも発芽が確認できたものの、以前と比べると10分の1程度に減少しました。シバには弱いながらも他感作用があり、それも影響したものと思われます。

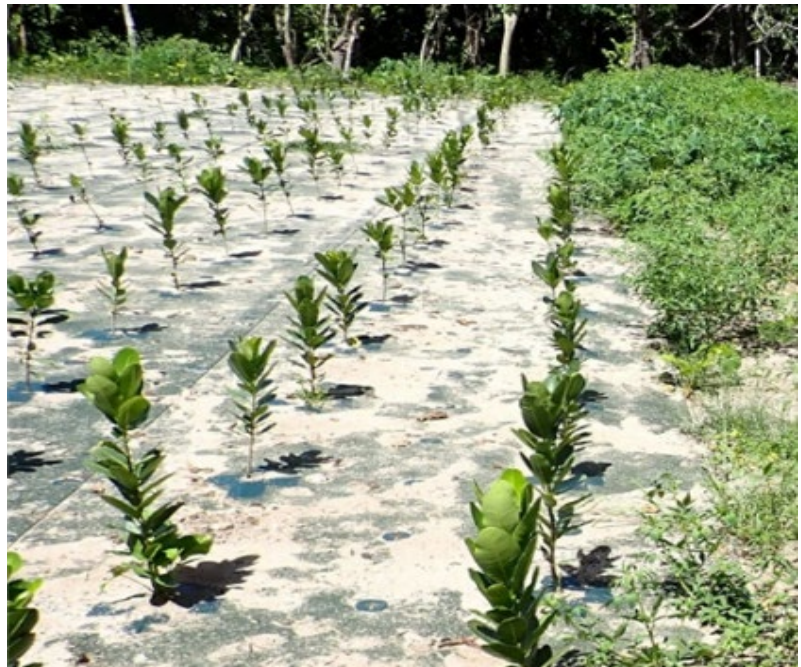
写真7 生分解性の防草シートを使用した植林地

さらにシバは弱いながらも他感作用があることから、裸地と比べると大型草本の侵入が遅れるため、植林をする時にも使用できる可能性があります。こちらの写真7は西表島内の生分解性の防草シートを使用した植林地ですが、過去に使用した箇所では下が砂地のためにシートが分解されず、土に返りきっていない所も存在します。シバであれば木々が育つと共に自然消滅していき、枯れた後は腐って肥料になりますので、自然環境に配慮した材料として使えると思います。
