## 安全な木材製品等を供給するための体制づくり

# 4 木材の利用推進に向けた安全対策

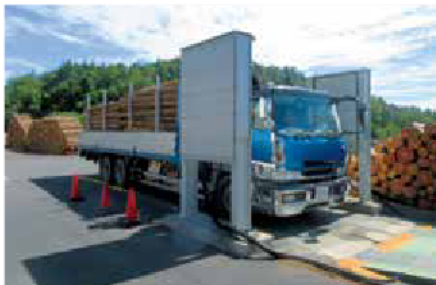
トラックスケール用測定（検知）装置

実に検査するため、入荷・加工された丸太や製材品等の全数を自動で検査できる高性能の自動検査装置を設置して、検査を実施しています。

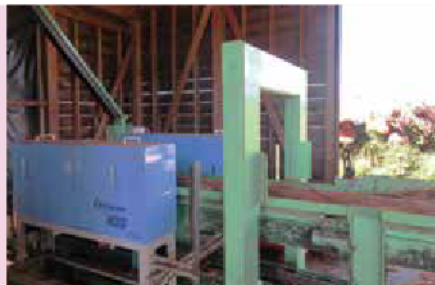
丸太選木ライン用測定（検知）装置

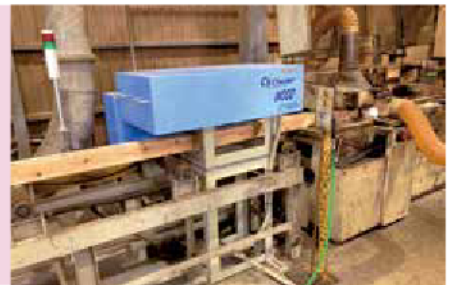
製材（集成材）ライン用測定（検知）装置
