3. 森林保全の動向

(1) 保安林等の管理及び保全

(2) 治山対策の展開

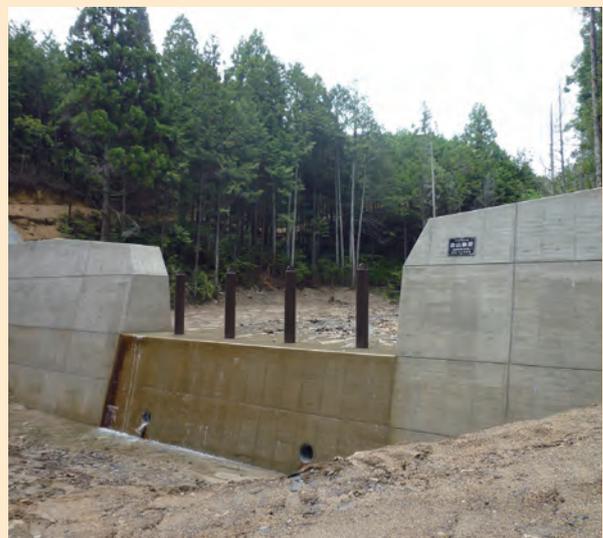
資料Ⅱ-26 流木捕捉式治山ダムの設置状況

(滋賀県大津市瀬田川上流)

「平成29年7月九州北部豪雨」による流木災害等の発生を受けて実施された緊急点検により選定された約1,200地区^{*81}においては、令和2(2020)年度までのおおむね3年間で、流木捕捉式治山ダム等の治山施設の設置、樹木の根や下草の発達を促す間伐等の森林整備を実施する、「流木災害防止緊急治山対策プロジェクト」を推進している^{*82}。同プロ

ジェクトの進捗状況は、平成31(2019)年1月末現在、6割以上で着手済みとなっている(資料Ⅱ-26)。

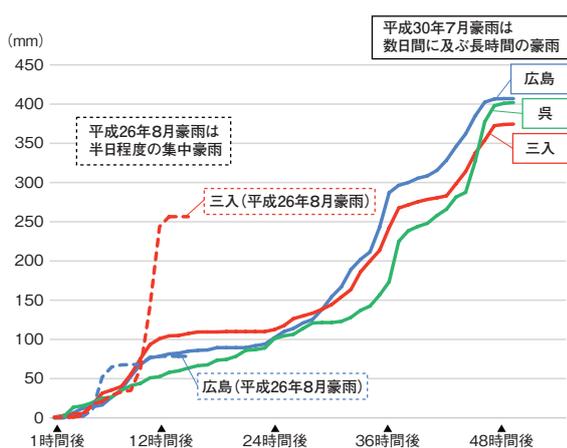
広島県の累積雨量の比較(平成26年8月豪雨との比較)

※気象庁公表データを元に作成。
最大48時間降水量(平成26年8月豪雨は最大12時間降水量)となる期間をグラフ化
広島=広島市中区、三入=広島市安佐北区、呉=呉市本町(名称は気象庁観測地点名)

今回の災害では、多くの観測点で24時間、48時間、72時間降水量が観測史上第1位を更新するような数日にわたる長時間の大雨が発生していた。このため、多量の雨水が凹地形等に集中し、土壌の飽和を伴いながら深い部分まで浸透し、根系(樹木の根)が分布する表土層及び一部風化した基岩と、基岩との境界を滑り面として崩壊が発生していた。また、長時間に及んだ降雨により、斜面が緩やかなため、通常崩壊が発生しにくい尾根部付近でも崩壊が多発するとともに、崩壊発生箇所は花崗岩等のぜい弱な地質地帯に集中していた。さらに、崩壊地に生育していた立木や崩壊土砂のほか、コアストーン^注等の巨石が、著しく増加した流水により、溪流周辺の立木や土砂を巻き込みながら下流域に流下したことで、治山ダムの損壊や下流保全対象への被害の拡大につながった。

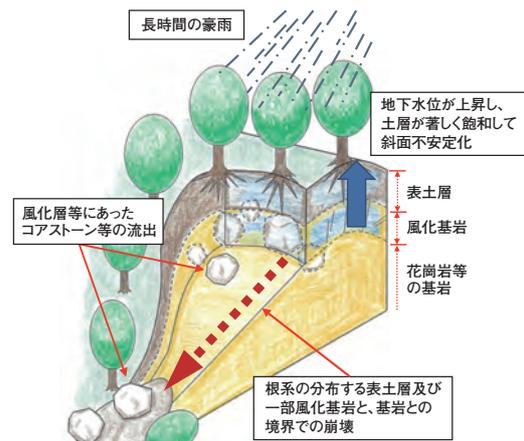
尾根部付近の崩壊発生メカニズムのイメージ

※太田彦彦「水と土を育む森」(1996)を参考に作成

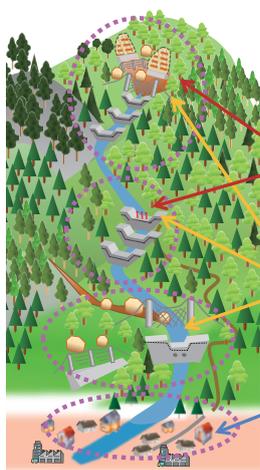
複合防御型治山対策の推進

溪流の特性や、地形、脆弱な地質の分布状況等に応じて、
各対策を有機的に組み合わせて効果的に実施

脆弱な地質地帯における山腹崩壊等対策

- 保安林の適正な配備
- 間伐等による根系等の発達促進
- 土留工等のきめ細かな施工
- 治山ダムを階段状に設置
- 必要に応じた航空緑化工の採用等

巨石等への対策・流木対策

- 流木捕捉式治山ダムの設置等による流木対策の実施
- ワイヤーによる巨石の固定や流下エネルギーに対応したワイヤーネットによる防護工、治山ダムの整備
- 既設治山ダム等に異常堆積している土石・流木の排土・除去

ソフト対策の強化

- 航空レーザ計測等の活用、地域住民等との連携等による山地災害危険地区等の定期点検の実施
- 山地災害発生リスクに関する情報の周知徹底

こうした今回の山地災害の特徴的なメカニズム等を踏まえ、①ソフト対策の強化、②コアストーンを含む巨石や土石流への対策、③ぜい弱な地質地帯における山腹崩壊等対策、④流木対策、について整理している。また、これらの対策を地形や地質などの条件に応じて組み合わせ、山地災害を効果的に防御する『複合防御型治山対策』を推進することとしている。

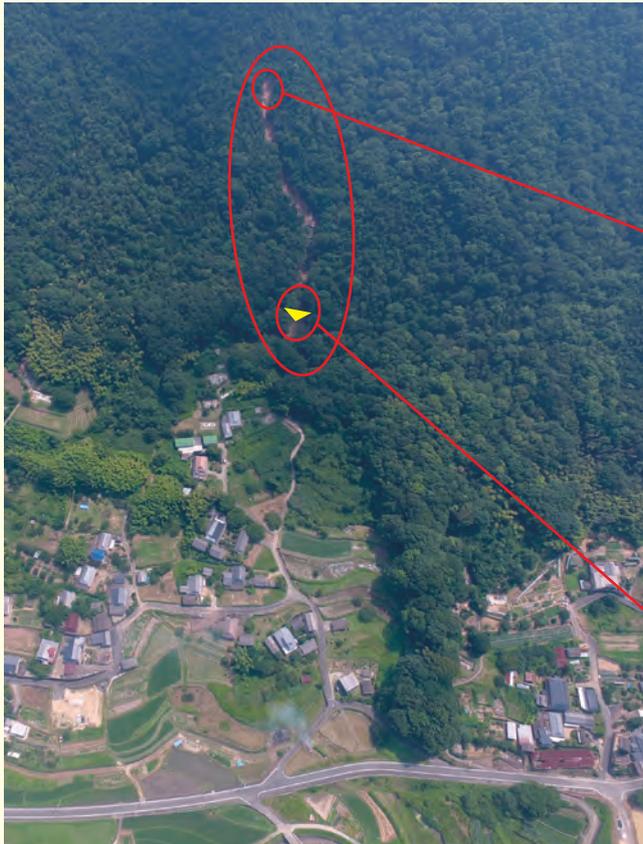
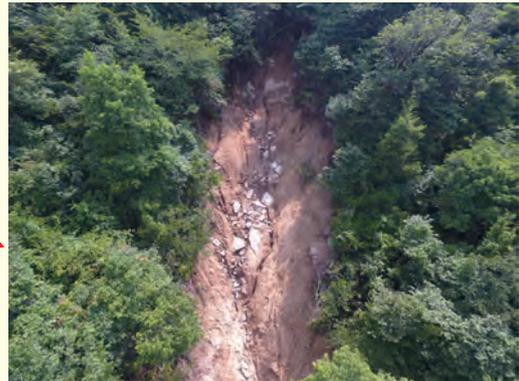
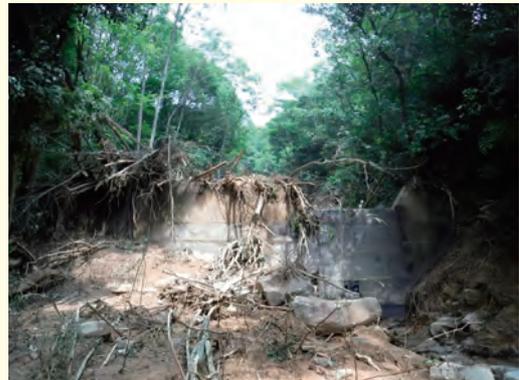
治山ダム(昭和42年度施工)による流木の流出等の抑制効果(岡山県笠岡市吉田地区)

岡山県笠岡市吉田地区では、今回の大雨により、山腹崩壊が発生した。しかし、岡山県が整備した治山ダム(昭和42(1967)年度施工)が、溪床や山脚^{注1}を固定し、溪岸侵食による斜面崩壊を防ぐとともに、溪床勾配を緩和^{注2}していたことにより土砂や流木が堆積し、崩壊土砂や流木の流出等が抑制された。これらの結果、当該地区の山地災害による被害が軽減された。

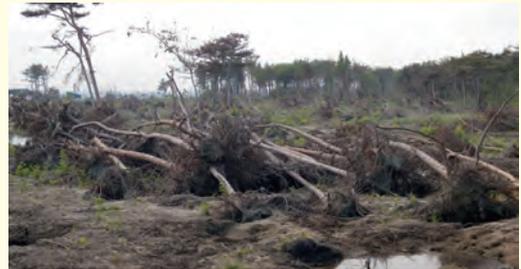
津波により根返りした海岸防災林

津波で被災した海岸防災林において、植栽地の地下水位が高い場合には、植栽木の根の生長が妨げられ、津波により根返りし流木化する事象がみられた。このため、地下水位が高い場合には、盛土を行い地下水位から一定の高さを確保した生育基盤を造成する必要がある。

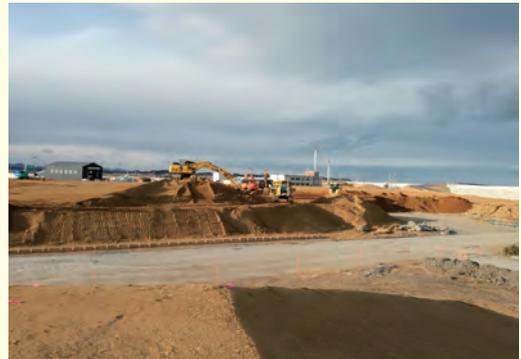
生育基盤盛土の造成風景

しかし、これまで盛土を行ってから海岸防災林を造成した実績は少なく、盛土を締め固め過ぎて植栽木の根系の発達に障害されるケースがあるなど、造成に当たっての知見も十分ではなかった。このため、海岸防災林の造成を行った箇所の生育基盤の厚さや材料、盛土の固さ等の情報を収集し、植栽木の現況把握を行った上で、植栽木の根が健全に発達することが可能な盛土の施工方法について分析した結果を取りまとめた。

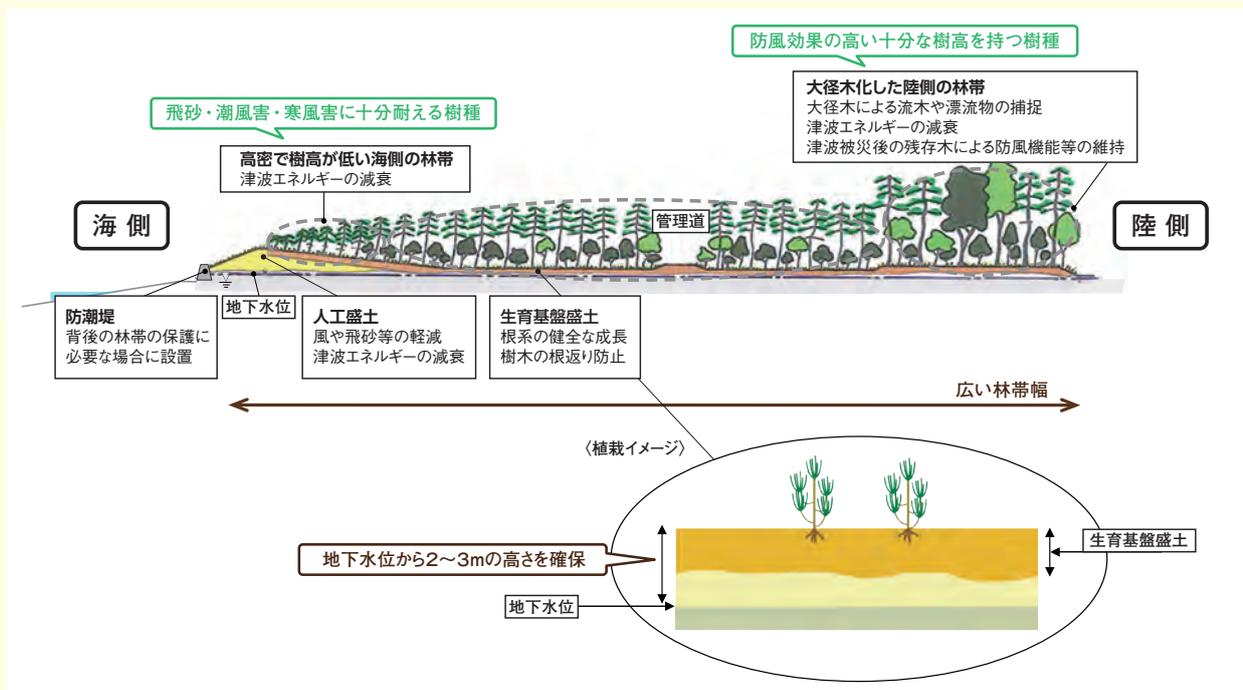
海岸防災林の造成イメージ
