事例V-1 海岸防災林の再生と植栽木の生育状況

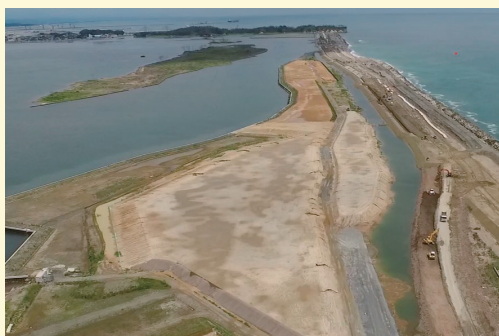
平成27(2015)年時点(復旧作業中)の松川浦

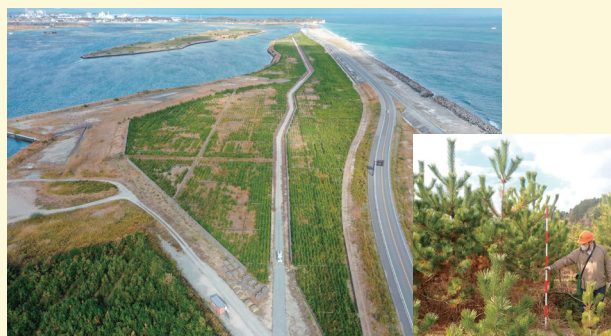
令和7(2025)年現在の松川浦と植栽木の成長

震災から10年後の令和3(2021)年には、植栽を含めた一連の復旧工事を完了し、現在は植栽木の保育作業に移行している。海岸防災林としての機能を早期に回復させるために、下刈りや成長を阻害するつる植物の除去、除伐を行ってきており、海岸防災林の再生は着実に進んでいる。
