令和4年度 埋設農薬の掘削処理に関する事業

報告書

令和5年3月

実施機関: 国土防災技術株式会社

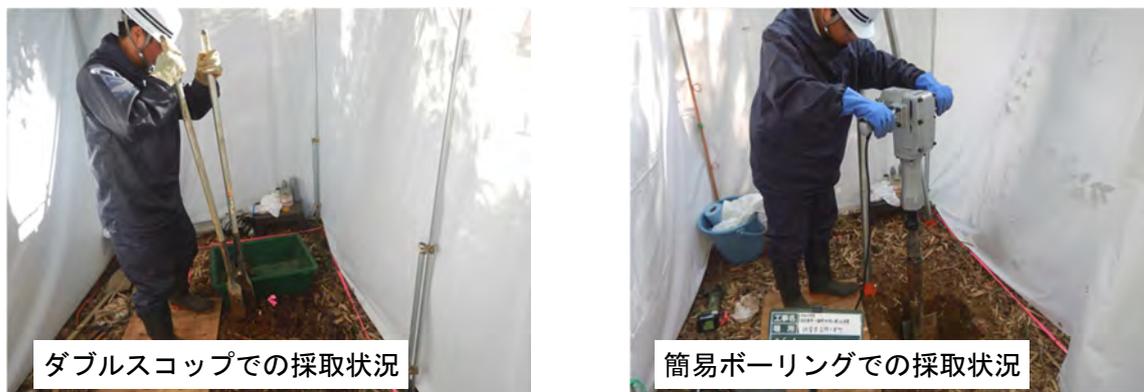
図 2-1 試料採取状況

埋設農薬および周辺土壌は、ダブルスコップおよび足場不要で可搬性に優れ立木間など狭所での作業に適する簡易ボーリングにより採取した。なお通常のコア採取ボーリングはロータリー式の送水掘りて実施されることが多いが、本調査で同法を採用した場合、注入した水が埋設農薬本体やその影響を受けた周辺土壌と接触することで汚染水化し、環境負荷が大きくなると想定された。よって本調査では、打撃式の無水ボーリング法を採用した。

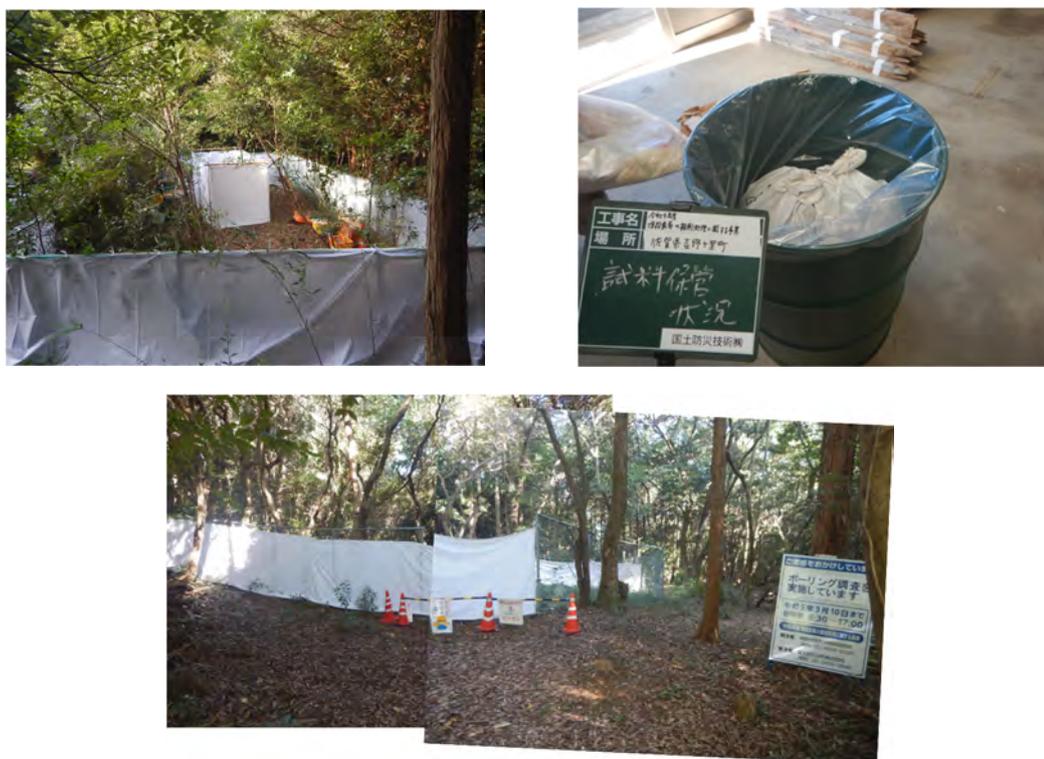
図 2-2 飛散防止および立入り禁止措置状況

試料採取を行う際には、作業によって漏洩・飛散など汚染を拡大することの無いよう仮囲いを設置した。また周辺と作業エリアとの境界を明確に示し、関係者以外の立入り禁止措置を講じた。

農薬に直接接触していたビニルシート、土砂、モルタル等については汚染のおそれがあると考えられるので、汚染物として保管容器に移し替えた。

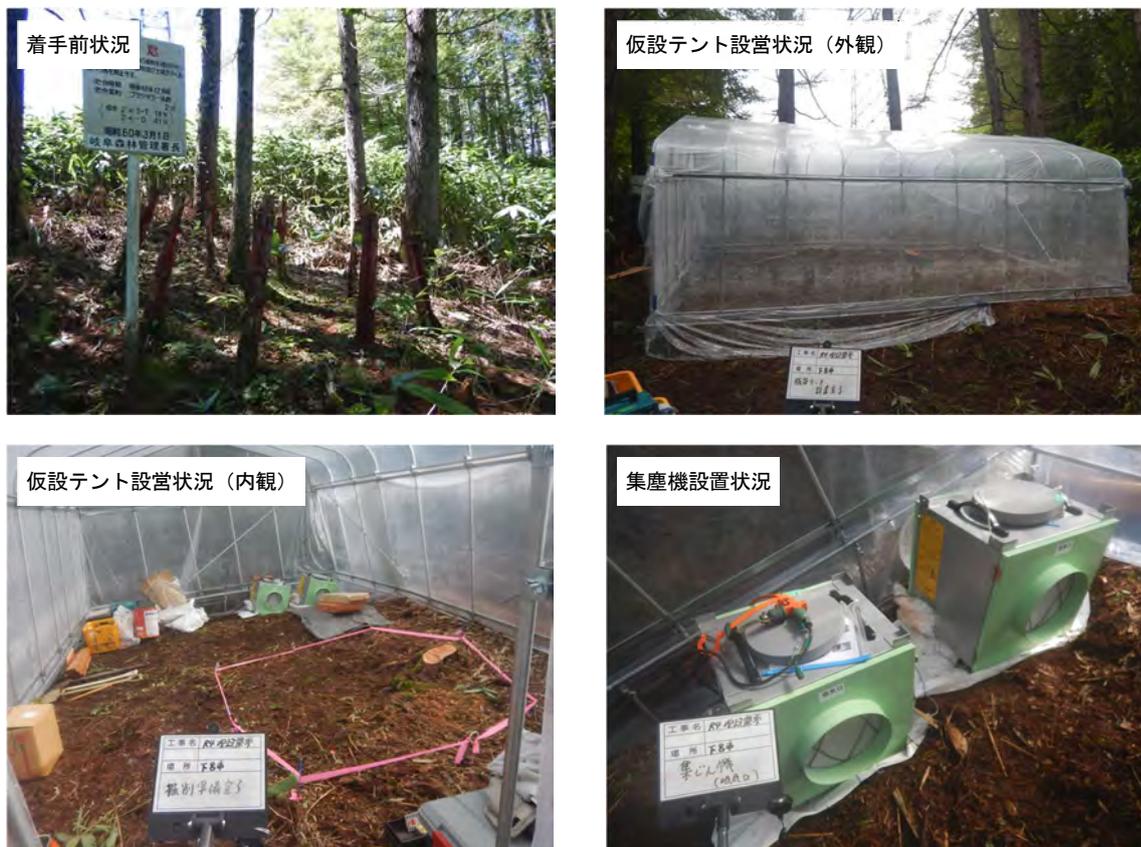
図 3-1 岐阜県での仮設状況

なお、埋設農薬に遭遇した場合を想定し、汚染拡散防止を目的に仮設テントを設営した。また、広範囲のスコップ等による開削時には高濃度粉塵の発生が懸念されたことから、作業者はタイベックスーツ、防塵・防毒マスク、ゴム手袋、ゴム長靴を着用し、かつテント内にはダイオキシソリン類に対応した集塵機を設置する安全措置を講じて作業に従事した。

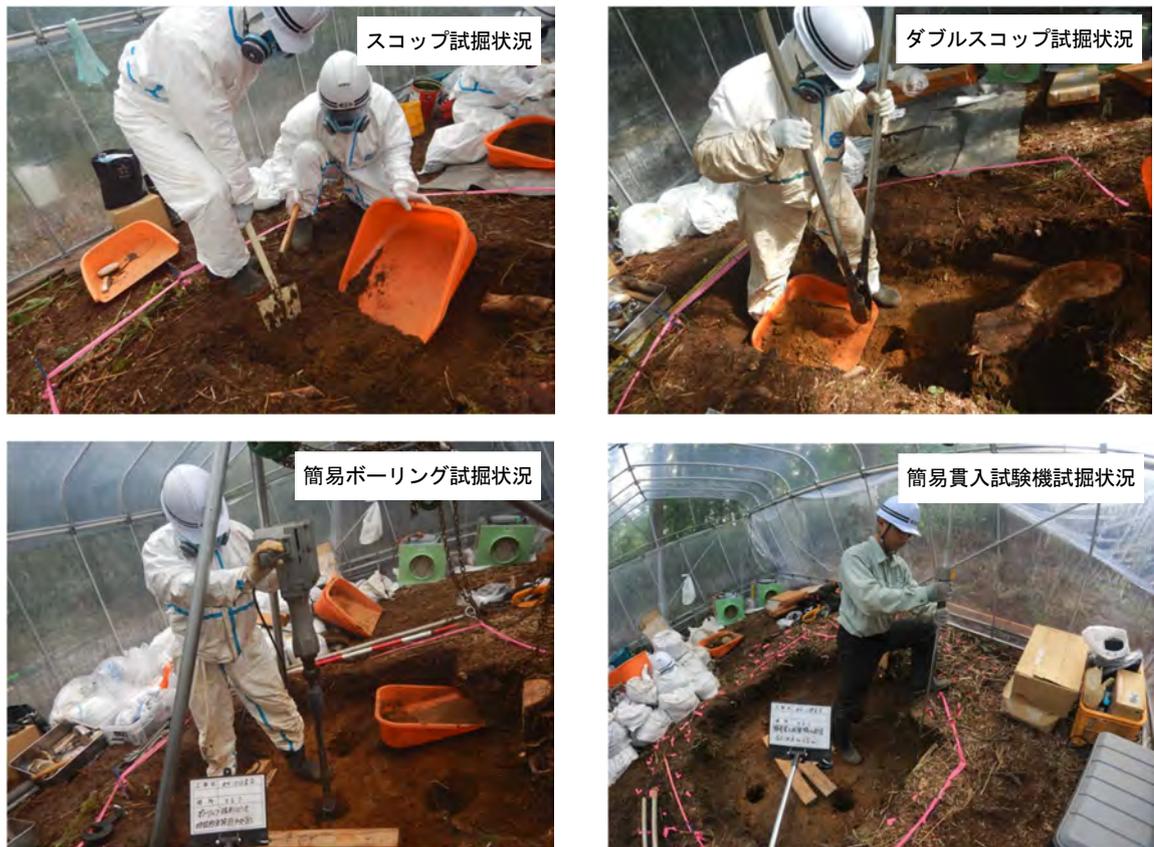
図 3-2 試掘作業状況

- ① 埋設箇所を示した杭範囲内全面で、スコップにより地表面から GL-0.3 m までの土壌を試掘
- ② 同範囲内の 5 地点において、露出した GL-0.3 m から GL-1.0 m までをダブルスコップで掘削し、さらに簡易ボーリングにより同箇所 GL-2.0 m まで試掘
- ③ 同範囲内 25 地点で簡易貫入試験機により GL-2.0 m まで探査

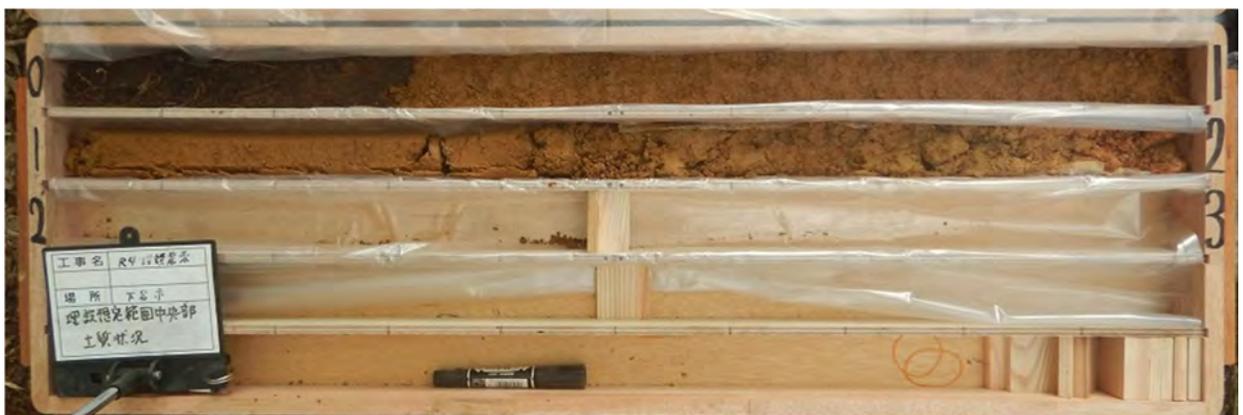
図 3-3 杭範囲内の表層地質状況

杭範囲内をスコップにて全面試掘したところ、地表面～GL-0.3 m 程度は有機質土、GL-0.3 m 付近で粘性土層が見出され、深度方向の表層地層分布は全面ほぼ一様であった。ダブルスコップ及び簡易ボーリングによる 5 地点での試掘では、いずれも多少のズレはあるものの GL-0.3～1.7 m は粘性土、GL-1.7～1.9 m はレキ質土（砂混じりレキ）、GL-1.9 m 以深は軟岩（強風化凝灰角礫岩）という分布であり、層序に平面的な乱れはほぼなく概ね一様であった。ダブルスコップ及び簡易ボーリングによる試掘箇所間を補完するイメージで実施した簡易貫入試験機での探査では、全地点で GL-1.7 m 付近で貫入が鈍化し、かつ GL-1.7 m までの打撃回数はほぼ同様であり、ダブルスコップ及び簡易ボーリングで得られた土質状況と調和的な結果が得られた。

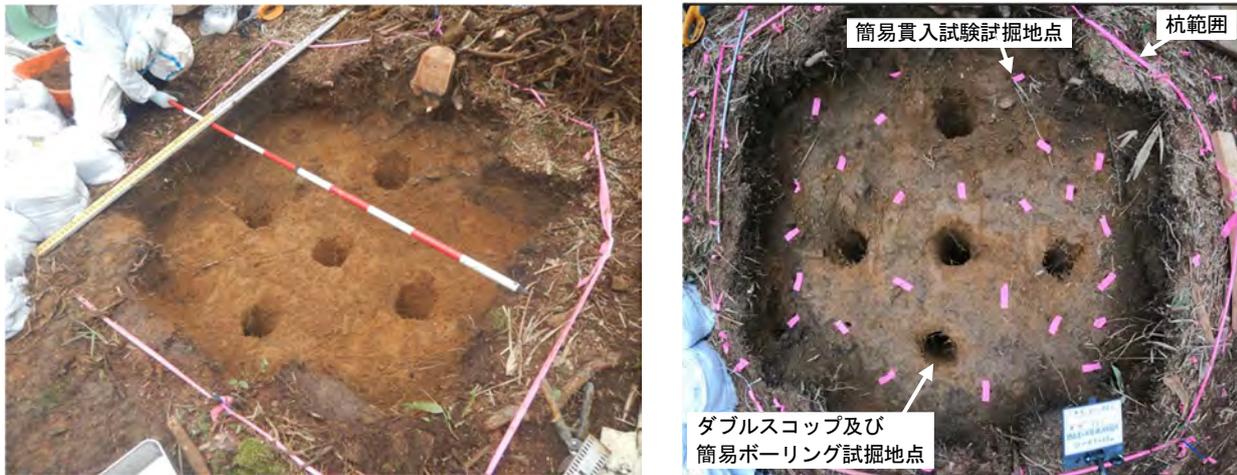
図 3-4 現地試掘調査状況

試掘対象範囲の調査後の状況を図 3-4 に示す。円形状の測量テープが現地に設置されていた杭をトレースした形状で、この内側全面を GL-0.3 m まで掘削後、十字型に配置した 5 地点ではダブルスコップと簡易ボーリングにより、測量テープ片でマーキングした 25 地点では簡易貫入試験機によりそれぞれ GL-2.0 m まで試掘している。

以上より、杭範囲内においては地表面～GL-0.3 m は有機質土、GL-0.3～1.7 m は粘性土、GL-1.7～1.9 m はレキ質土（砂混じりレキ）、GL-1.9 m 以深は軟岩（強風化凝灰角礫岩）が概ね一様に分布していると判定され、人為的に掘削した痕跡や固化した埋設物の発見には至らなかった。

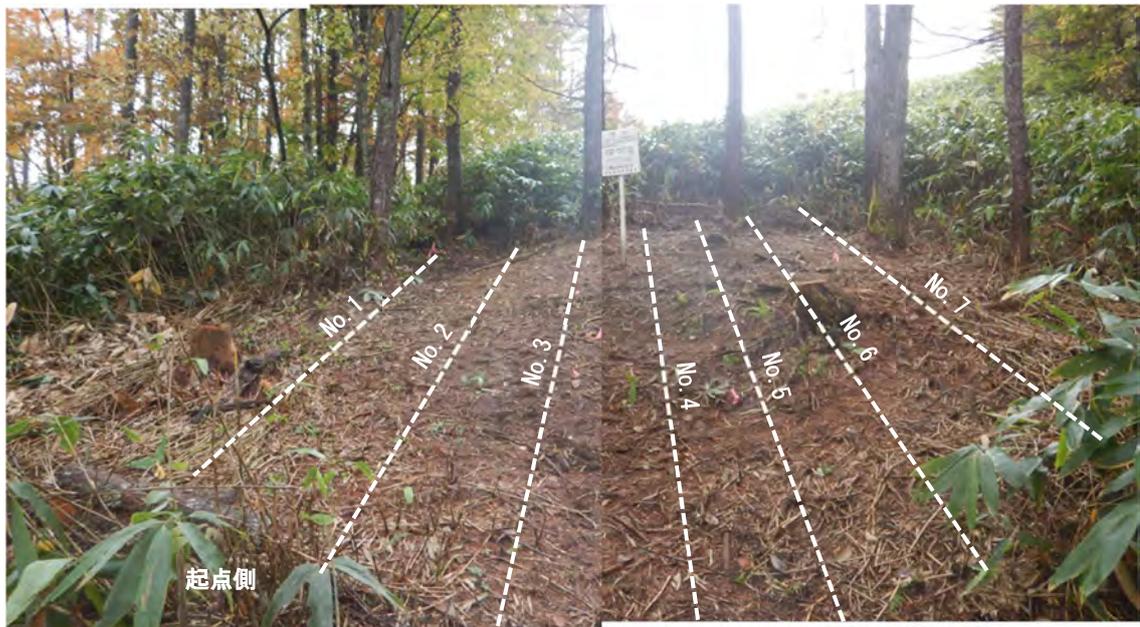
図 3-5 測線配置イメージ

- ① 斜面上下方向に 1 m ピッチで測線を設置
- ② 測線上で地中レーダー探査を実施
- ③ 地中レーダー探査により GL-2.0 m 以浅で反応があった地点や地形的な状況から過去に人為的な掘削等が行われた可能性がある地点を現地でマーキング
- ④ ③の地点を簡易貫入試験機で探査

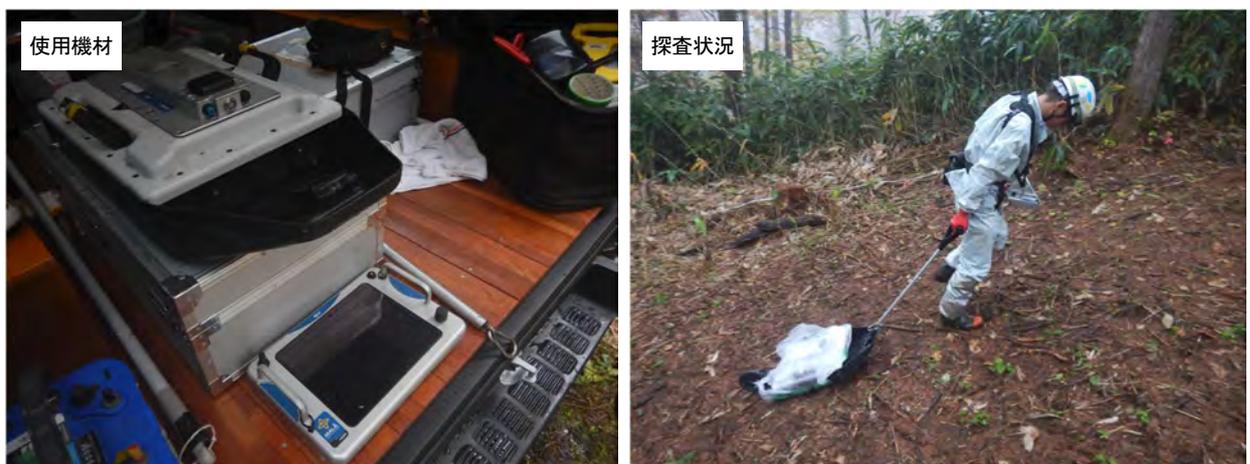
図 3-6 地中レーダー探査状況

なお地中レーダー探査には Guidelin Geo 社の MALA GX450 を使用した。同機で発生するレーダーの周波数は 450 MHz で、探査可能深度は GL-2 m 以浅程度、探査可能な異物径は $\phi 10$ cm 程度である。

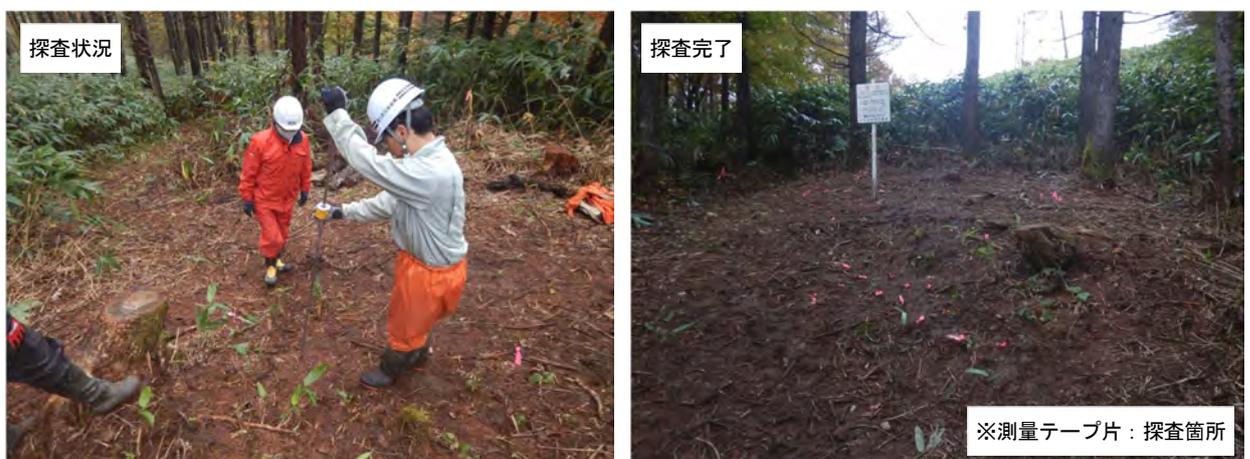
図 3-7 簡易貫入試験機での探査状況

この 6 箇所及びその周囲で簡易貫入試験機による探査を実施した結果、概ね地中レーダーで反応を示した深度で大きな抵抗を示した。簡易貫入試験機先端の付着物に、第 4 章及び第 5 章で後述する他地区で確認されたような刺激臭はなく、自然レキに起因する反応であったと推察される。

その他、現地の地形的な状況から過去に人為的な掘削等が行われた可能性がある地点において簡易貫入試験機による探査を実施したが、地中レーダーで反応のあった地点のような大きな抵抗は確認できなかった。

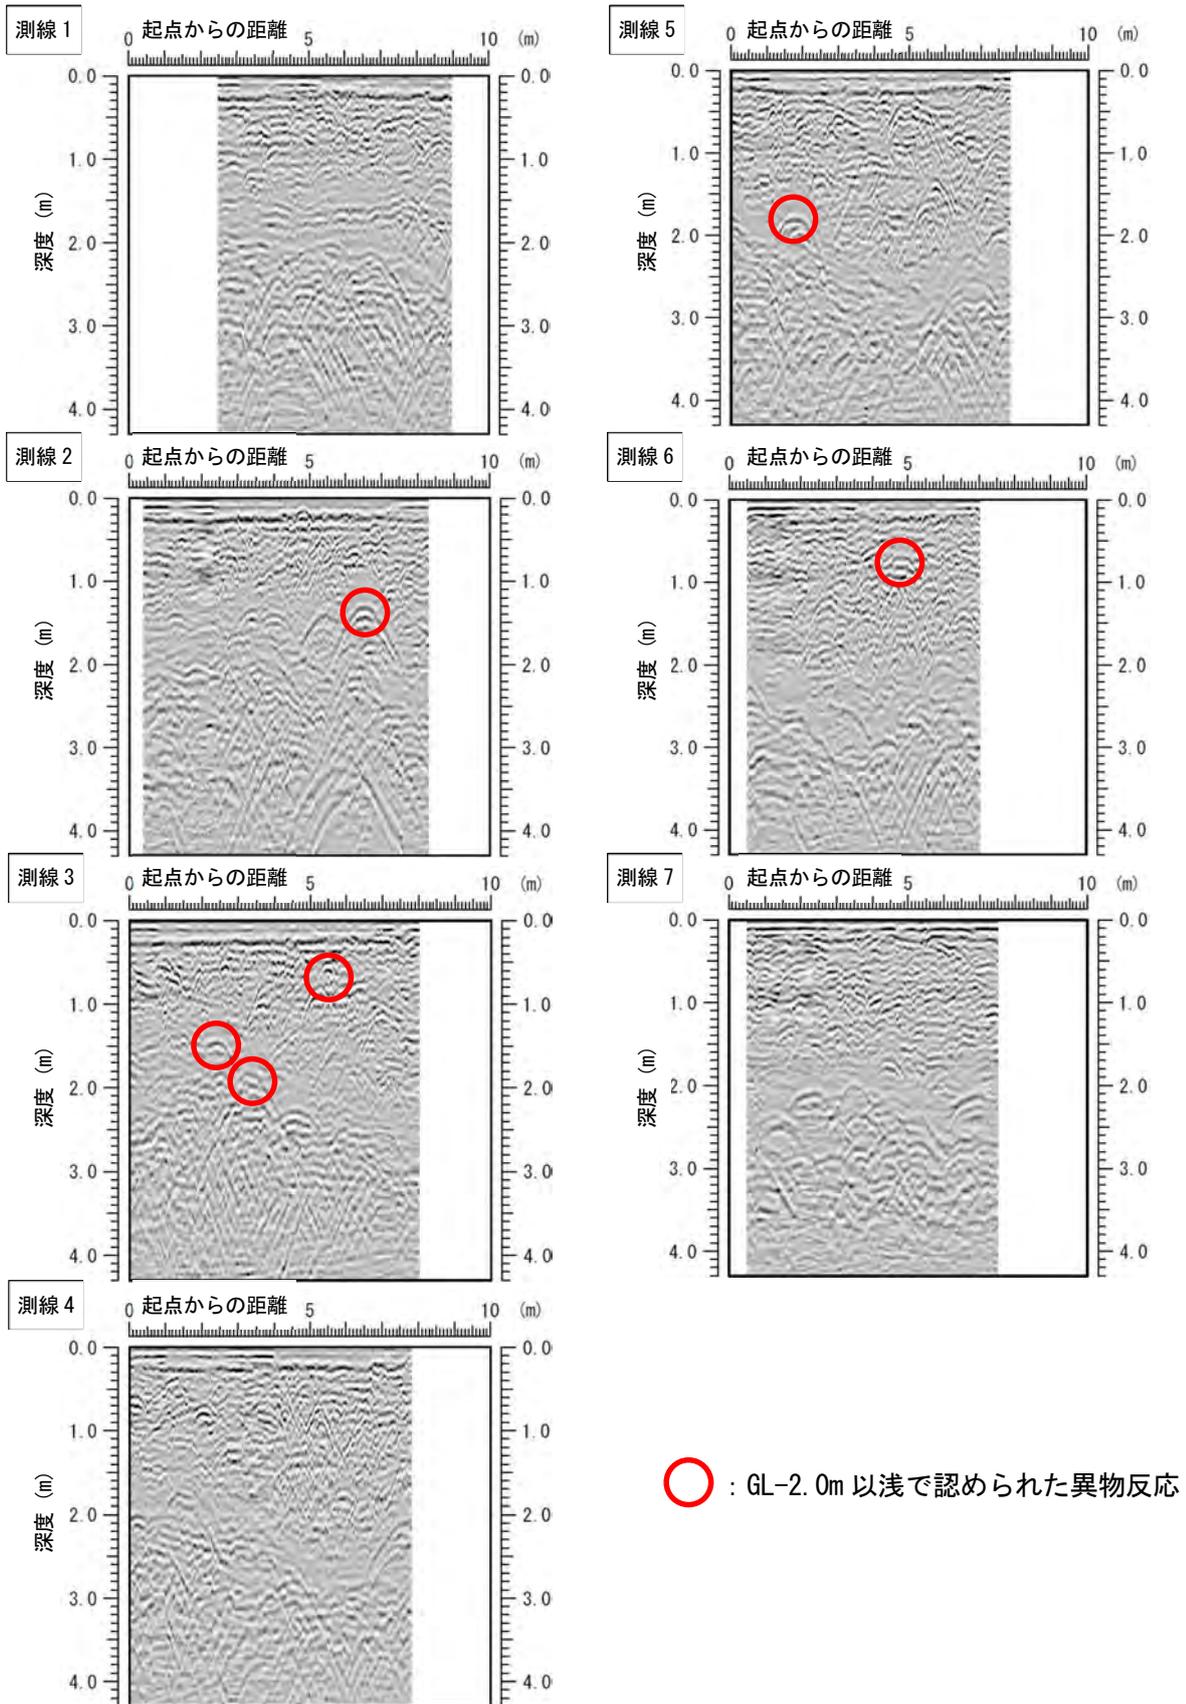
図 3-8 地中レーダー探査結果

地中レーダー探査による波形データを図 3-8 に示す。

3.1 より、探査範囲内の GL-2.0 m 以深には基岩である強風化凝灰角礫岩が概ね一様に分布すると推察される。同層は風化が進んでいるものの上位の粘性土に比べ人力で掘削するのは著しく困難と考えられることから、農薬は強風化岩より上位に分布する粘性土層内に埋設された可能性が高いと推察される。強風化凝灰角礫岩より上位にあたる GL-2.0 m 以浅に着目すると、異物の可能性のある波形は図 3-8 に赤丸で示した 6 箇所を確認された。

本業務で仕様書に従って実施した調査では埋設農薬の確認には至らなかったため、追加調査を実施して農薬の埋設箇所を特定し、掘削除去へ向けて対応を検討することが望ましい。

- ・ 埋設物が塊状ではなくレキ状であるために地中レーダー及び簡易貫入試験機での探査でも検知されなかった可能性
- ・ 埋設物の密度や硬度といった性状が周辺土壌に近く、地中レーダーでは異物として検知されなかった可能性
- ・ 埋設位置が本調査を実施した範囲外であった可能性

①により正確な埋設箇所が絞り込めた場合、10 cm程度の細ピッチで簡易貫入試験機による追加探査を実施することが望ましい。なお探査時には、埋設物がレキ状あるいは性状が周辺土壌に近い場合も想定し、試験機の反発強度だけではなく臭気等にも注意を払う必要がある。245Tやダイオキシン類に揮発性はないため、付着した粉塵等を吸い込まなければ直接的な健康影響が発生するおそれはないと考えられるが、臭気には刺激性があり長時間の調査は作業者の負担が大きい。臭気計や有害ガス調査等で用いられるガス検知器等について、その適用性を調査した上で適宜活用することが望ましい。
