事例 2 大規模山地災害への対応

(東北森林管理局 下北森林管理署)

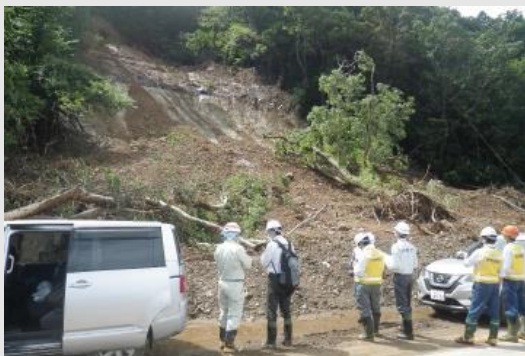
- ・青森県下北郡(しもきたぐん)
風間浦村(かざまうらむら)
街道添・甲(かいどうぞえ・こう)
国有林
- ・専門家等との合同調査
(令和3年9月)

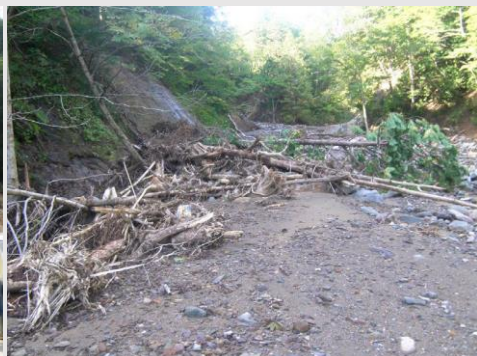
- ・青森県下北郡(しもきたぐん)
風間浦村(かざまうらむら)
佐藤ヶ平(さとうがだいら)国有林
- ・溪流内の流木の堆積状況
(令和3年8月)

令和3年、台風9号から変わった温帯低気圧は、勢力が衰えることなく日本海を北東に進み、青森県下北地域を中心に大雨が降り、多数の山腹崩壊が発生しました。また、むつ市と風間浦村の境界にある小赤川^{こあかがわ}では、洪水により橋脚・橋台周辺の河床が洗掘され、溪床内に堆積していたと思われる流木が流下し、小赤川橋を落橋させる大きな要因になりました。

下北森林管理署では、局からの職員派遣により同署の体制強化を行い、各自治体へのリエゾン(情報連絡員)・技術者の派遣、青森県との合同へり調査、青森県及び専門家等との合同現地調査等を行いました。特に、小赤川^{こあかがわ}上流部の国有林野内の治山ダムで止まった流木については、再び流下する危険性があったため、応急対策として溪床内から流下するおそれのない箇所への撤去を実施しました。
