中央アルプス空木岳周辺の 高山植物植生復元委託事業 作業報告書

平成 17 年 2 月

計画機関 中部森林管理局
実施機関 社団法人 日本森林技術協会

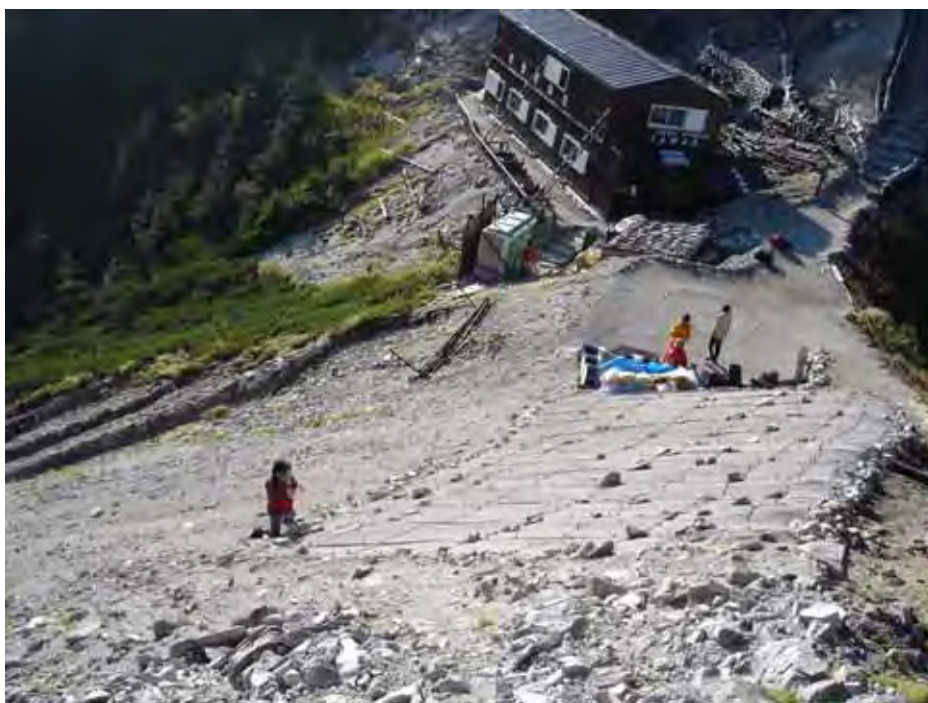
写真 2 平成 15 年の植生復元事業実施箇所

ここは木曽殿山荘脇に設けられているヘリポートの隣接地で、空木岳に向かう登山道沿いの西向き斜面(斜面傾斜 32°)である。平成 15 年には同事業において、登山道沿いに長さ 15m、幅 7m 規模について、風化花崗岩の石礫とマサ土からなる荒廃裸地を麻むしろで覆い、高山植物の播種を施しその復元を図った。

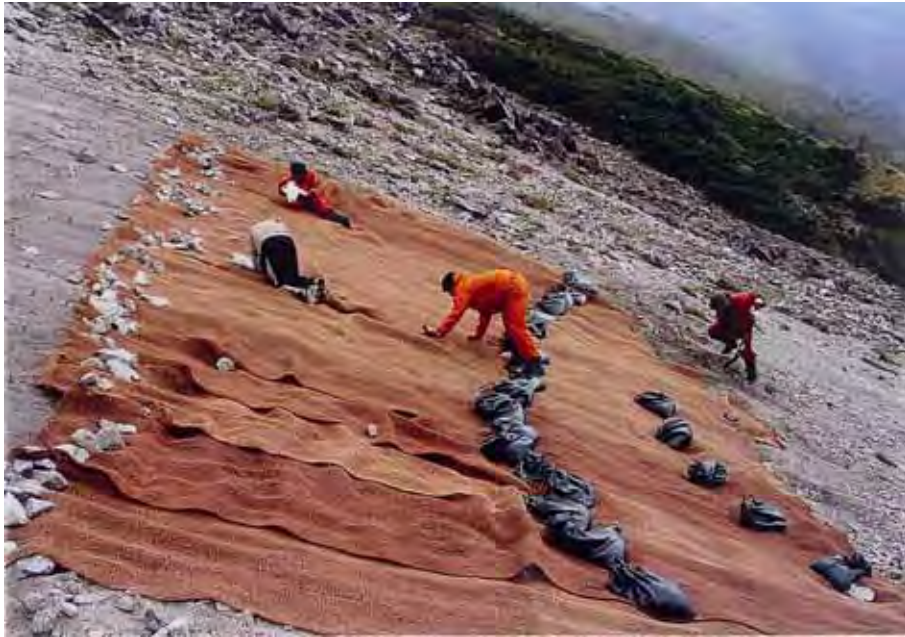
写真3 - 1 作業状況（播種）

1. 当年復元荒廃裸地斜面に、筋工(土のう積)設置するための床づくり。
2. 平成 15 年の復元斜面の下方に、南北方向(登山道方向)に 15m、下方に 7m の麻むしろを用いて、伏工を実施(図 - 2 参照)。
3. 採取した種子を、麻むしろ下に播種。

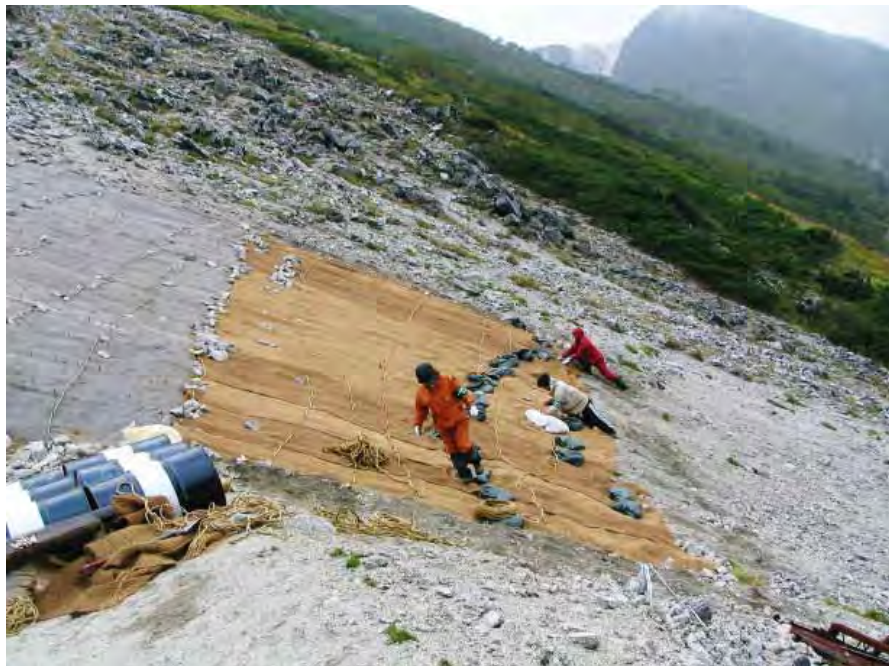
写真3 - 2 作業状況（麻むしろの固定）

4. 麻むしろを竹串と荒縄、周辺の石礫、土のうで固定。

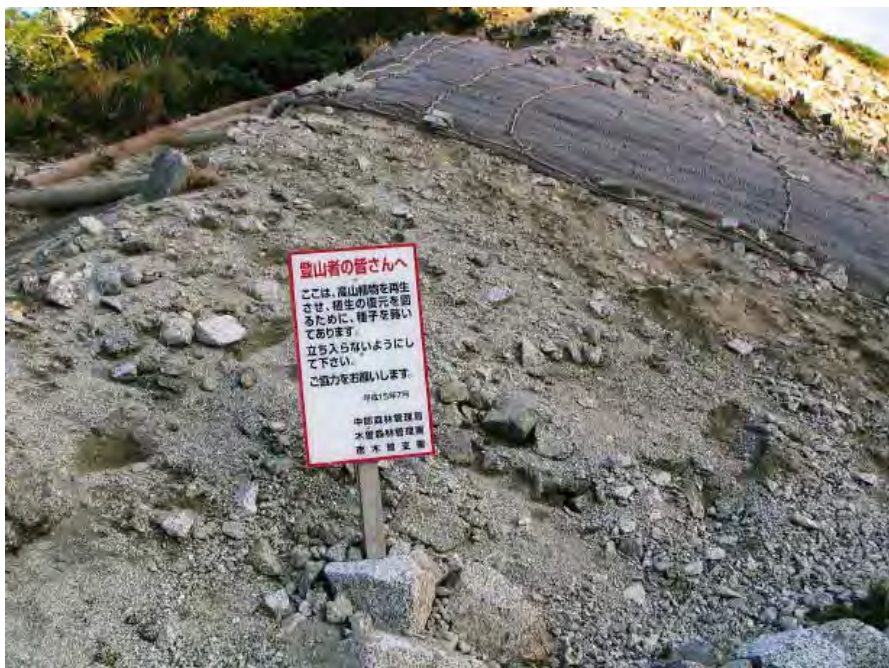
写真 3 - 3 看板の設置状況

昨年度、植生復元のために むしろ伏工 を実施したことの趣旨とその中に立ち入らないことを告知するための立て看板を設置したが、ペンキ仕上げであったため厳冬期を経たこの春、文字が流れ読めない状態になったためアクリル版仕様で再度作成し、同所に設置した。

看板の内容、設置状況は写真に示したとおりである。

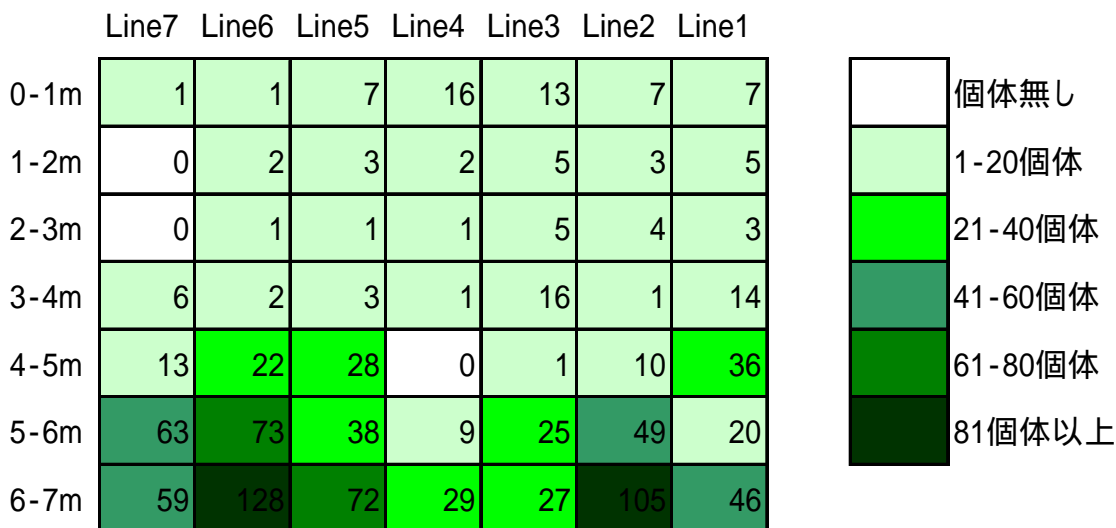
図 - 2 植生個体数頻度図

斜面の下方で発育している植生固体が多い要因としては、降雨や融雪により、表面水が麻むしろの下の斜面を流下した時に、種子と一緒に流下して下方で定着、発芽したものと推測される。

前項で述べたように、発育している植生は、主に事業箇所の下方斜面で多く確認された。発育している植生の個体数頻度状態は図 - 2 に示したとおりである。

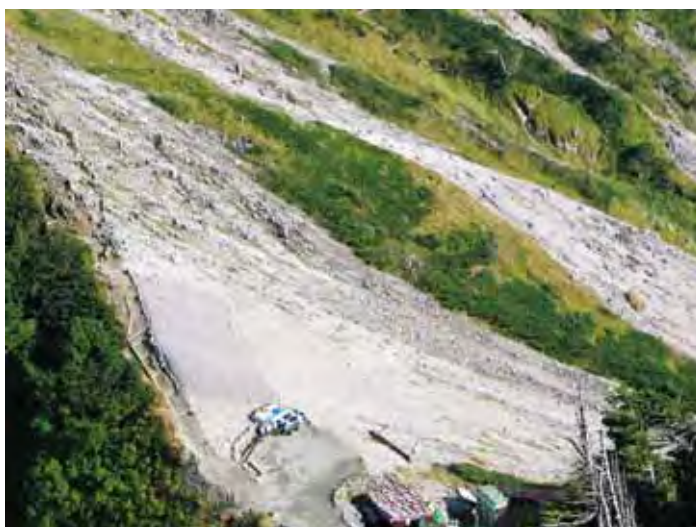
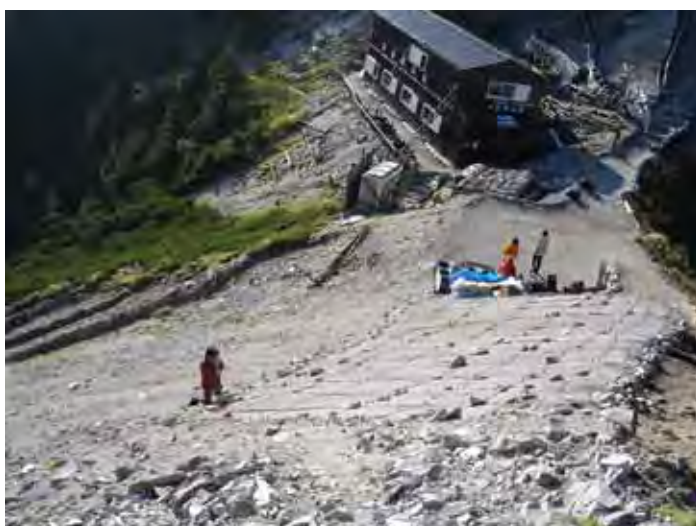
着手前(平成 15 年復元事業箇所)

麻むしろを止めていた竹串は、凍上等により浮いていたが、斜面積 15m×7m=105 m²(傾斜角 32°・平面積換算面積 98 m²)の麻むしろは、積雪、強風、降雨等の気象変化に耐え、被覆した状態を大体維持していた。
